Flott kjedet enebolig på
enden m/ 4 sov & 2 bad |
Terrasser på 88 m²

FUNKELLIA 21

Adresse: Funkellia 21, 1900 FETSUND

Befaringsdato: 29.05.2026 Rapportdato: 02.06.2026 Oppdragsnr.: 20000-1898 Eiendomsverdi ref nr: JT8483
Autorisert foretak: Verdico AS

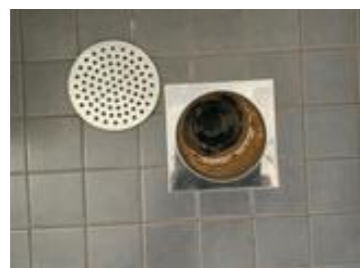
Det er plastsluk og smøremembran med synlig utførelse.

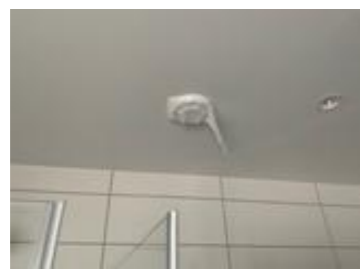
Avtrekk via ventil i himlingen tilknyttet ventilasjonsanlegget. Spalte mellom dørblad og terskel for tilluft.

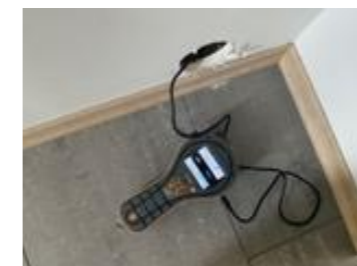
2.ETASJE > BAD/WC

Hulltaking er foretatt uten å påvise unormale forhold. Hulltaking er foretatt ved/i Fra gangen mot våtsonen gulv.

Undersøkelsen gir et bilde av tilstanden i området der hullet er tatt, men utelukker ikke at det kan forekomme fukt i andre deler av konstruksjonen som ikke er åpnet. Lokale variasjoner kan forekomme, spesielt i eldre bad hvor tettesjikt og materialvalg ofte avviker fra dagens løsninger. Ved riving av dette rommet, kan det derfor ikke utelukkes skjulte forhold andre steder enn der hullet er tatt.

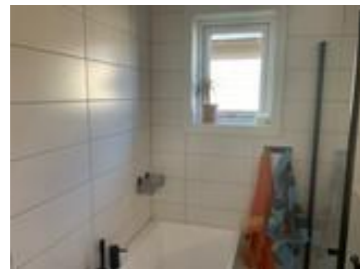
Vindu i våtsonen

- Det er påvist sprekker i fliser.
- Det er vindu/dør med ikke fuktbestandige materialer i våtsonen (ved vask, dusj, badekar, osv.), løsningen eller byggematerialet er uegnet.

Vinduet i dusjsonen er av tre og plassert i direkte våtsoner. Selv om det ikke er synlig skade på vurderingstidspunktet, er trevirke generelt uegnet i slike soner på grunn av høy fuktbelastning. Løsningen fraviker anbefalingene i Byggebransjens våtromsnorm.

Over tid kan fuktinntrengning føre til skader i trevirket, spesielt ved høy eksponering mot fukt. Dersom vinduet fortsatt skal benyttes i våtsonen, anbefales det å vurdere skjermingstiltak, som f.eks. fast skjermfelt, vannavvisende forheng eller annen fysisk barriere som hindrer direkte vannsprut mot vinduet. Alternativt bør utskifting til fuktbestandig materiale vurderes for å sikre robusthet over tid.

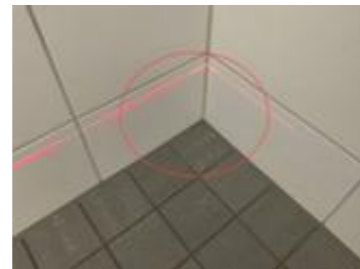
Sprekk i flis

Det er registrert sprekker i en flis i dusjsonen. Sprekkene er lokalisert i flisoverflaten og kan skyldes slagpåvirkning eller spenninger. Sprekk i enkeltfliser behøver ikke nødvendigvis å innebære svikt i rommets tettesjikt.

Den skadde flisen er registrert i dusjonen. Flis og fuger utgjør normalt ikke det primære tettesjiktet i en våtromskonstruksjon; det vanntette sjiktet (membran) er normalt plassert bak eller under flislaget. En enkelt skadet flis vil derfor normalt ikke medføre umiddelbar risiko for fuktgjennomtrengning dersom membranen er intakt. Forholdet kan likevel føre til økt vanninntrengning i flislaget og belastning på underliggende konstruksjon over tid. Det anbefales derfor å følge med på området, og ved behov skifte den skadede flisen eller utbedre overflaten for å redusere fuktbelastningen og opprettholde normal funksjon i våtsonen.

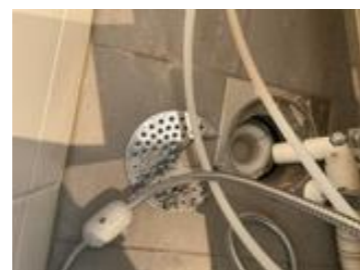
Det er plastsluk og smøremembran med synlig utførelse.

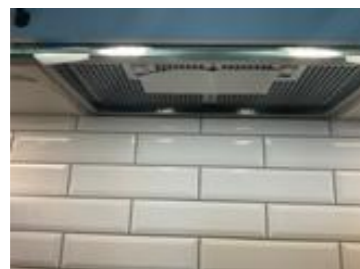
Det er kjøkkenventilator med avtrekk ut.

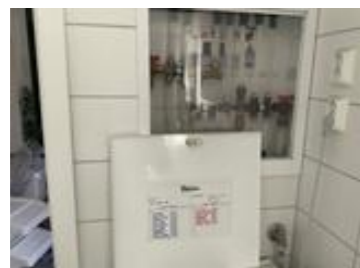
Innvendige vannledninger er av plast (rør i rør). Det er besiktiget i rørskapet plassert på badet i 1.etasje. Inntak, stoppekran og vannmåler i ytterboden.
