BRUHAGEN 4

**Adresse:** Bruhagen 4, 4306 SANDNES

Befaringsdato: 29.01.2026    Rapportdato: 11.02.2026    Oppdragsnr.: 22520-1097    Referansenummer: QR7585  
Foretak: STAVANGERTAKST AS    Takstingeniør: Henning Bergevik    Vår ref: Henning Bergevik

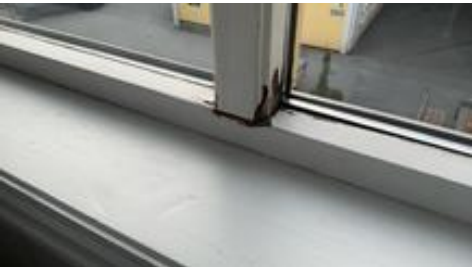
**Vurdering av avvik:**  
• Karmene i vinduer er slitte og det er sprekker i trevirket.

Vinduspost med avflassing.

Det anbefales vedlikehold og lokal utbedring av slitte og sprukne vinduskarmen for å redusere risiko for videre fuktpåvirkning og forringelse.

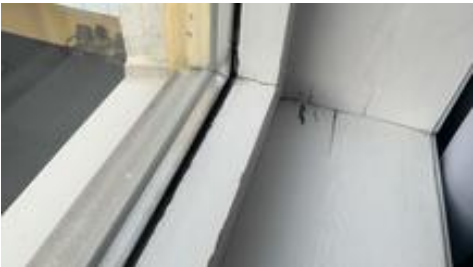
Oppsprekking i vindusforing.

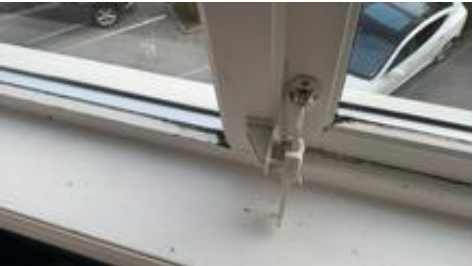
Generell slitasje/avflassing.

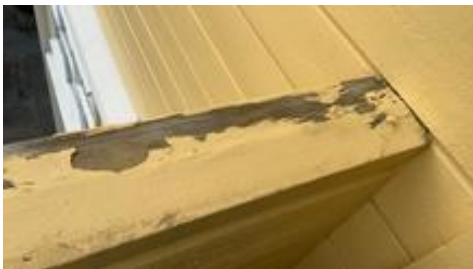
Slitasje på rekkverk.

Overflatene bør behandles for å hindre videre forringelse og opprettholde konstruksjonens levetid. Dersom tiltak ikke utføres, kan ytterligere slitasje føre til redusert beskyttelse mot fukt og økt risiko for skader på underliggende konstruksjoner.

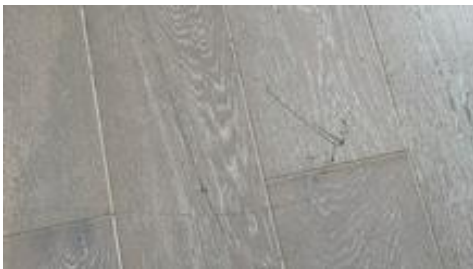
Parkett med slitasje. Bruksmerker på overflater etter normal bruk. Skade på vegg etter dør i soverom.

Slitasje/bruksmerker på parkett.

Skade på vegg i soverom bør utbedres for å hindre videre forringelse og opprettholde estetisk standard. Øvrige overflater har kun kosmetiske avvik, og utbedring vurderes etter behov for å sikre ønsket utseende.

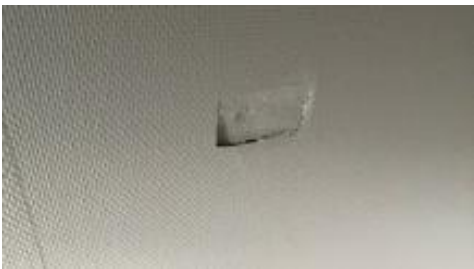
Skade på vegg i soverom.

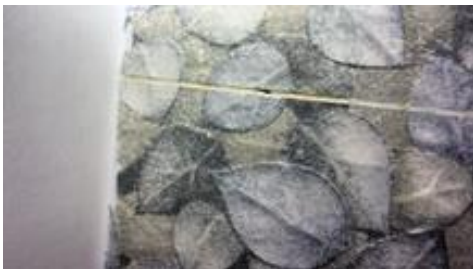
- Det er påvist at flisfuger har riss/sprekker.

Sprekk/åpning i fuge.

- Fuger bør skiftes ut.
- Slike riss/sprekker kan indikere bakenforliggende fuktskader, og konstruksjonen bør observeres jevnlig for å vurdere utvikling.

Fuger med riss eller sprekker bør utbedres eller skiftes ut for å hindre fuktinntrengning i underliggende konstruksjoner.

Konsekvensen av å ikke utbedre dette kan være fuktskader i veggkonstruksjonen, som igjen kan føre til kostbare reparasjoner og redusert levetid på bygningsdelen.

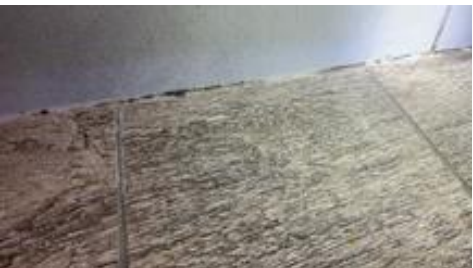
**Våtrom > Etasje > Bad/vaskerom > Overflater Gulv**  
Det er mulighet for at det kan forekomme vannlekkasje på våtrommet hvor vann ikke vil gå til sluk.  
Det er påvist at flisfuger har riss/sprekker.  
Det er påvist at noen fliser har bom (hulrom under).  
Svertesopp er registrert

Svertesopp i dusj.

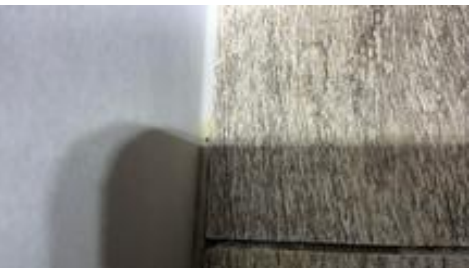
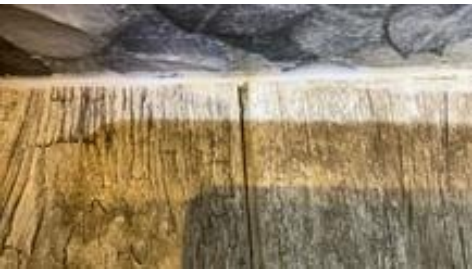
Det er påvist riss og sprekker i flisfuger i våtsone. Fuger bør vedlikeholdes og eventuelt utbedres for å redusere risiko for vanninntrengning i konstruksjonen. Utviklingen bør observeres jevnlig.

Sprekk i fuger.

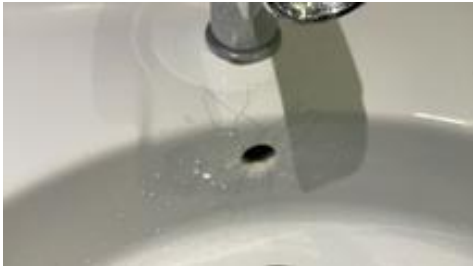
Riss i servant

Skader på innredning og riss/sprekker i servant vurderes som kosmetiske, men skade på innredning bør utbedres for å opprettholde funksjon og estetikk.

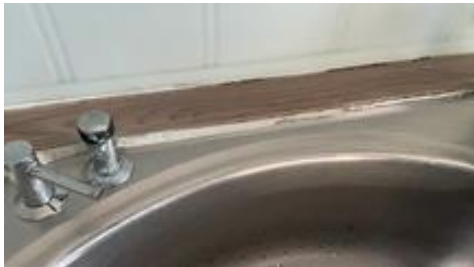
Benkeplaten rundt vaskekummen er skadet i overgangen mellom benkeplate og vask.

Underlimt vask som sprekker.

Benkeplaten bør skiftes for å hindre ytterligere skadeutvikling og mulig fuktopptak i området rundt vaskekummen.

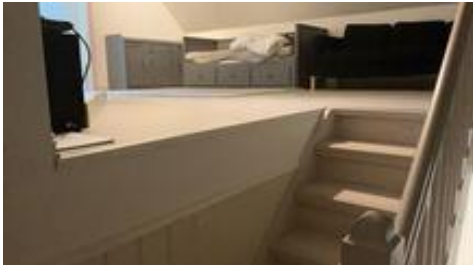
Manglende rekkverk på loft.

- Det er ikke krav om utbedring av rekkverkshøyde opp til dagens forskriftskrav.
- Det bør gjennomføres radonmålinger.
- For å avklare omfanget av avvik ved rømningsveier bør det innhentes en brannteknisk vurdering.
- Rekkverk på innvendig trapp må monteres for å lukke avviket.
