Nydelig leilighet i et av byens  
aller mest attraktive områder

NORDBØ 4

# Tilstandsrapport

## EIERSEKSJONSLEILIGHET

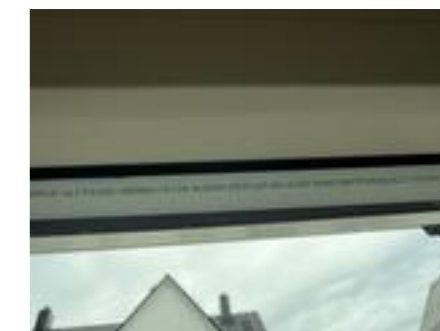
### 1 TO 1 Terrasser og plattinger på terreng

Terrassen er av trekonstruksjoner med terrassebord, og har rekkverk av trekonstruksjoner.

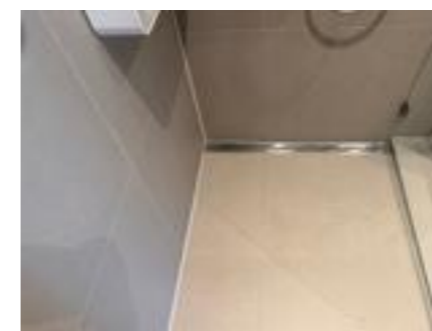
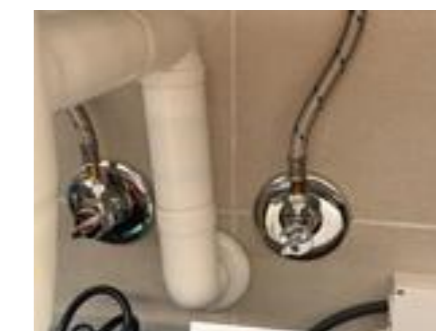
### 1. ETASJE > BAD (MÅLER 4,6 KVM)

#### TO 1 Sanitærutstyr og innredning

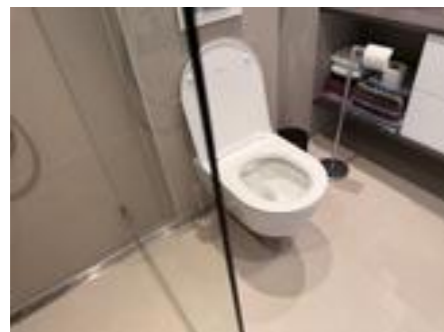
### 1. ETASJE > BAD (MÅLER 4,6 KVM)

#### TE2 Ventilasjon

##### Vurdering av avvik:

- Manglende tilluftsventilering i våtrommet kan føre til dårlig luftsirkulasjon og høy luftfuktighet. Dette øker risikoen for kondens, muggvekst og fuktskader over tid.
- Det anbefales å etablere tilfredsstillende tilluft, for eksempel ved spalte under dør eller ventil i dør/vegg. Dette vil bidra til bedre ventilasjon og redusere fuktbelastningen i rommet.

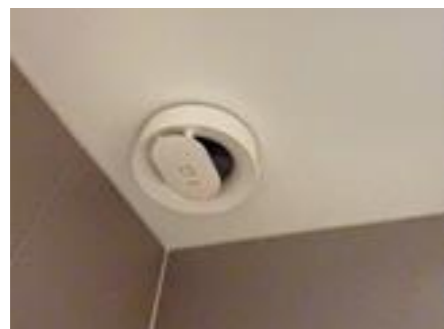
### 1. ETASJE > BAD (MÅLER 4,6 KVM)

#### TE1 Tilliggende konstruksjoner våtrom

Fukt ble ikke påvist med fuktmåler. Fuktmåling foretatt i et begrenset området i våtrommet, og det er ikke garanti for at det ikke er fukt i andre områder.

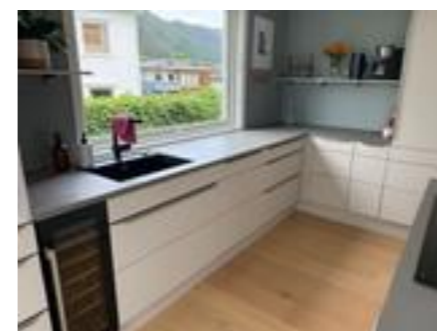
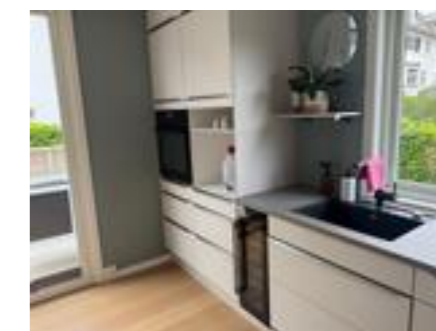
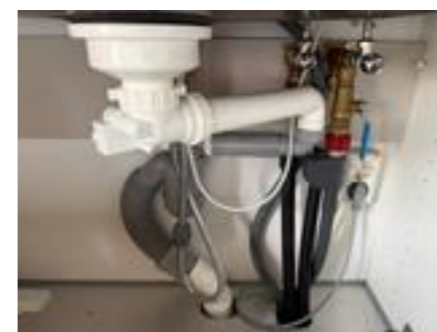
### 1. ETASJE > STUE/KJØKKEN (MÅLER 35,0 KVM)

#### TE1 Avtrekk

Kjøkkenet har ventilator, og i følge eier går denne ut.

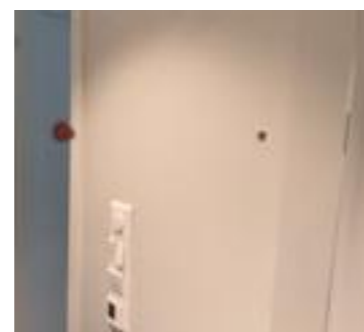
### UNDERETASJE > TOALETTROM (MÅLER 2,4 KVM)

#### TO 2 Avtrekk/ventilasjon

##### Vurdering av avvik:

- Tilluft bør utbedres for å trekke ut fukt og lukt.

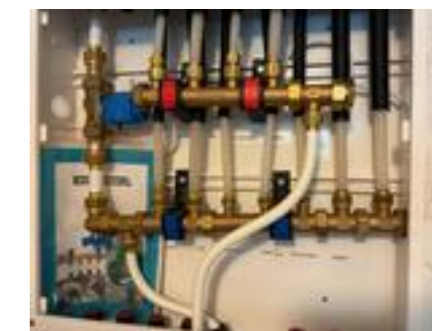
### TO 1 Innvendige avløpsrør

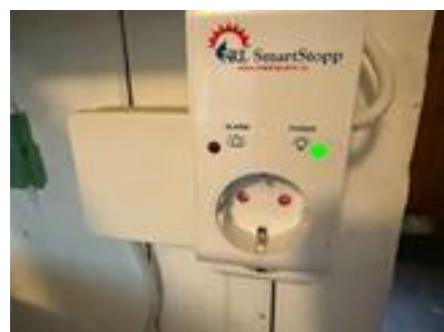
## TO 2 Andre VVS-installasjoner

- Det er ikke behov for utbedringstiltak siden VVS-installasjonen(e) fungerer i dag, men ut ifra alder kan skader plutselig oppstå på eldre VVS-installasjoner

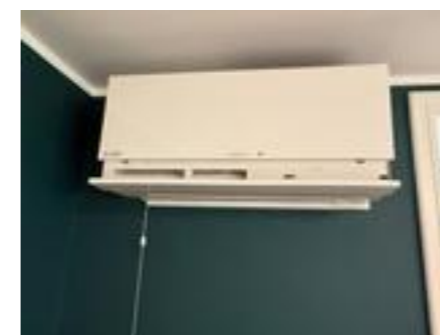
## ⚠ Elektrisk anlegg
