## Meget pen 3-roms leilighet

ÅSVEIEN 116

# Andelsnummer 63

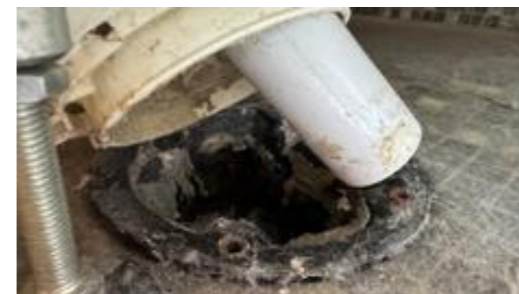
**Vurdering av avvik:**  
• Det er rundt sluk påvist en ikke-fagmessig utførelse av membran/tettesjikt/klemring.  
• Mer enn halvparten av forventet brukstid er passert på membranløsningen.  
• Mer enn halvparten av forventet brukstid er passert på slukløsningen.  
Stakeplugg i sluk mangler, manglende stakeplugg kan medføre at det kommer kloakkgass i rommet.

Slukens mansjett er løs fra sluk (mangler skruer)

**Konsekvens/tiltak**  
• Usikker løsning rundt klemring gir økt risiko for at vann kan trenge ned mellom membranen og sluket. Dette kan føre til lekkasje og fuktskader i underliggende konstruksjoner over tid.

Det anbefales å fjerne dusjkabinettet for å få tilgang til sluket ovenfra. Slukets øvre del bør tas opp og rengjøres, og det må kontrolleres om skruhellene i hoveddelen er intakte. Skruer tilsvarende de originale må fremskaffes. Kontakt rørlegger for videre vurdering og utbedring. Mangelfull utførelse av membran/tettesjikt og sluk med overskredet forventet brukstid medfører økt risiko for lekkasjer og fuktskader i konstruksjonen.

**Kostnadsestimat: 20 000 - 100 000**

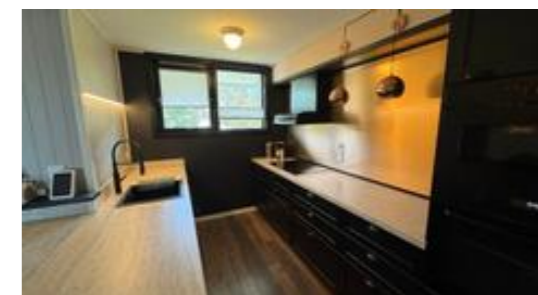
**Beskrivelse**  
Vannlås i benk er funnet i orden. Fuktsøk med fuktindikator foran vask, oppvaskmaskin og plassering for kjøleskap uten negative utslag.

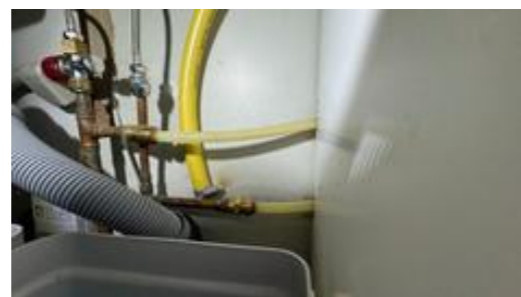
Gul slange i vaskseksjon på kjøkken er frakoblet avløp

- Det bør etableres tilfredsstillende avrenning eller lekkasjesikring ved varmtvannstank.

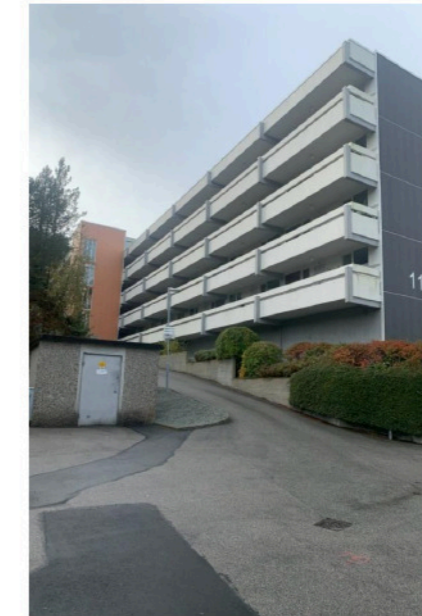
Før maling

Maling svalganger. Illustrasjonsfoto for fargeforslag.

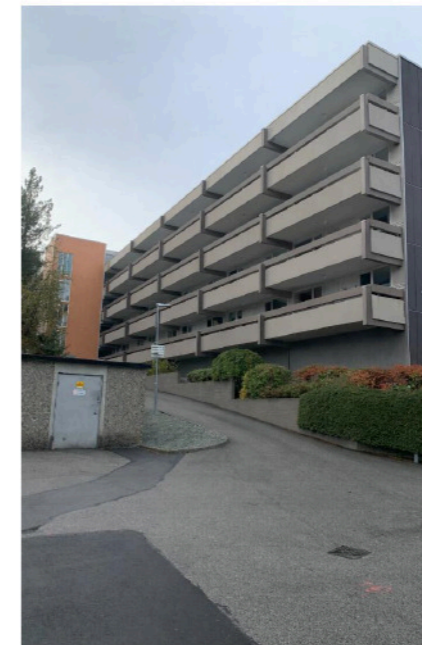
Etter maling – fargeforslag varmgrå
