KONG CARLS GATE 33

A-TAX AS  
Industriveien 19  
4331 ÅLGÅRD  
Norsk takst

## Tilstandsrapport

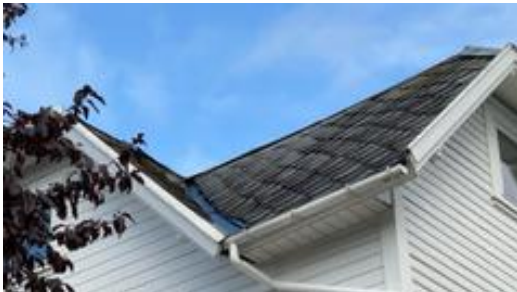
Taket er tekket med skifer.

- Når taktekking og undertak begynner å bli gamle, øker risikoen for lekkasjer, noe som kan føre til omfattende og kostbare reparasjoner av underliggende konstruksjoner dersom en ikke foretar tiltak på konstruksjonene før dette oppstår.

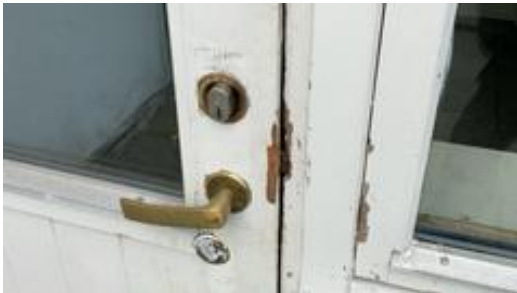
Dør til byslag/vindfang i underetasje er av eldre årgang, og har tegn til nedbrytning i utvendige overflater. Enkelte skader i overflater på dør.

Skade i karm til dør mot byslag/vindfang i underetasje

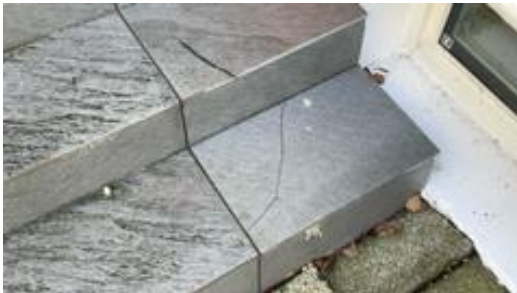
Sprekker i fliser.

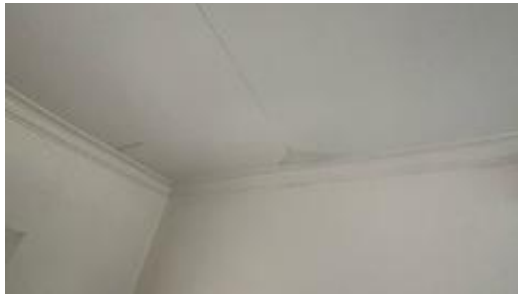
Merker etter tidligere fukt i himling innenfor inngangsdør i 1.etasje.

Dette kan tyde på at det har vært en lekkasje gjennom yttertaket.

Fuktmerker i himling innenfor inngangsdør i 1.etasje.

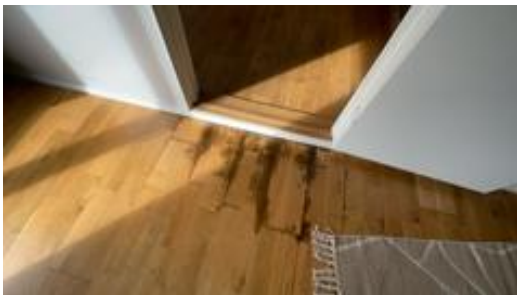
Parkett i 2. etasje har tydelige fuktskader og slitasje.

Fuktskader i parkett i 2.etasje.

Parkett i 2.etasje må skiftes da det er fuktskader flere steder.

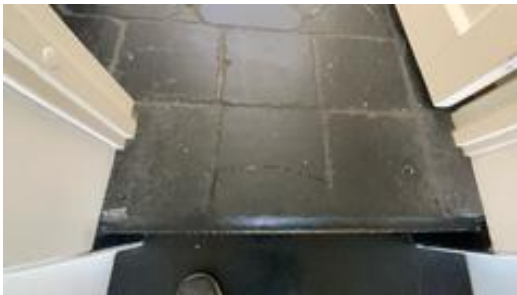
Sprekk i flis ved dør til soverom i 2.etasje.

Sprukket flis i 2.etasje.

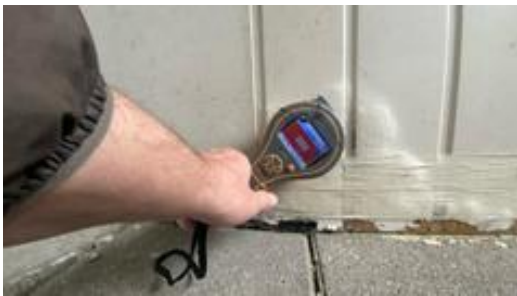
Det er påvist fuktskader og utslag på fukt i veggplater i byslag i underetasje. Dette tyder på at det trekker fukt inn fra utside.

Fuktmerker og utslag på gulv i vegger i byslag underetasje.

Vegger i byslag i underetasje må åpnes, tørkes og utbedres slik at disse er i tett utførelse.

Kostnadsestimat: 10 000 - 50 000

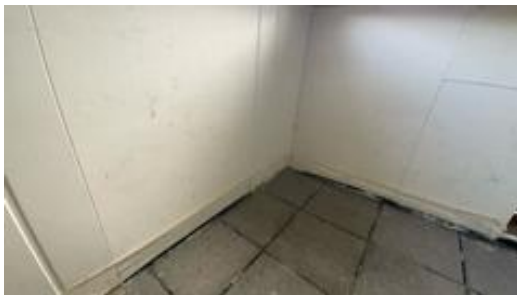
Det er benyttet himlingsplater som er montert på vegger i byslag/vindfang.

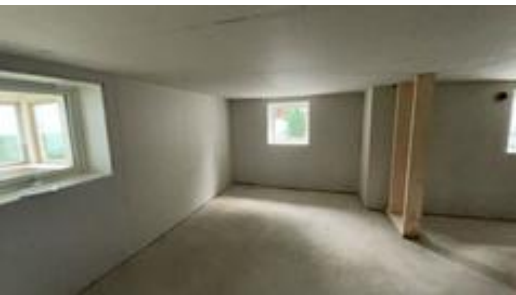
Hulltaking er ikke utført da rommene har en konstruksjon som gjør hulltaking unødvendig. Det er foretatt fuktsøk i overflater på plater samt stikk-prøver i bunnsvill i nedre kant av vegg, uten avdekke unormale forhold.

Rom under terreng, under oppgradering/oppbygging på befaringsdagen.

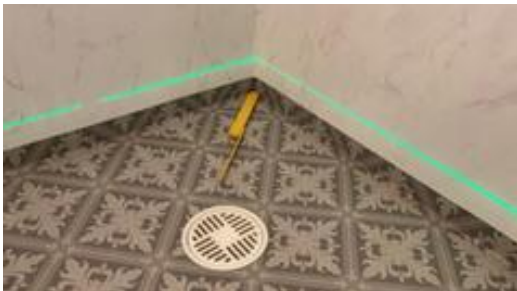
- Det er påvist avvik i fallforhold til sluk i forhold til krav i forskrift på byggetidspunktet.

Det er ikke etablert tilstrekkelig fall på gulv mot sluk i deler av dusjnisse.

- Til tross for avviket i fall/høydeforskjell til sluk, vil gulvet fortsatt kunne lede vann mot sluket, men med redusert effektivitet. Dette kan potensielt øke risikoen for vannansamling i enkelte områder av badet.

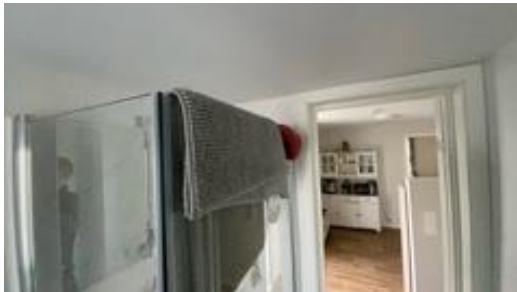
- Det er vindu/dør med ikke fuktbestandige materialer i våtsonen (ved vask, dusj, badekar, osv.), løsningen eller byggematerialet er uegnet. Innvendig dør er plassert i våtsone for dusjnisse.

Innvendig dør i våtsone for dusjnisse.

- Uegnede materialer må fuktbeskyttes/utskiftes.
- Dersom det ikke gjøres tiltak, kan dette medføre oppfukning, oppsvelling og forringelse av materialer over tid og fuktskader på tilstøtende konstruksjoner.

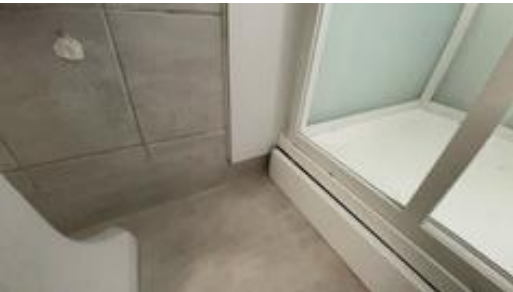
Plater på vegger er ikke montert iht. anvisninger.

Dør bør fuktbeskyttes.

Gjennomføringer i våtsone under vask må tettes.

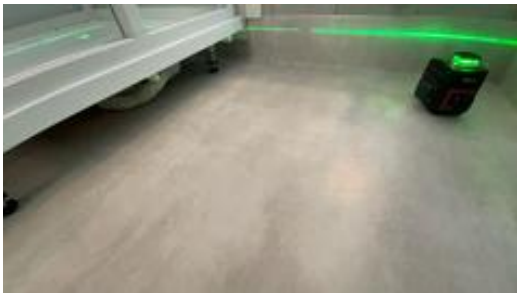
- Det er påvist avvik i fallforhold til sluk i forhold til krav i forskrift på byggetidspunktet.

Det er ikke etablert tilstrekkelig fall på gulv mot sluk.

- Til tross for avviket i fall/høydeforskjell til sluk, vil gulvet fortsatt kunne lede vann mot sluket, men med redusert effektivitet. Dette kan potensielt øke risikoen for vannansamling i enkelte områder av badet.

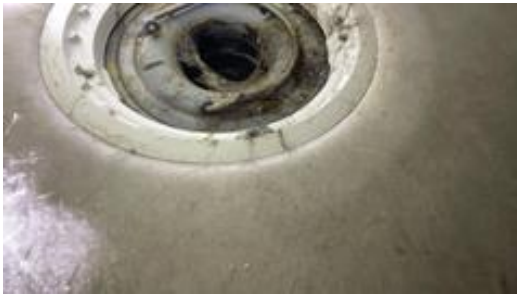
Sluk i gulv.

- Det er viktig å merke seg at levetiden til en membran varierer basert på kvalitet, installasjon og bruk. Eldre membraner kan bli sprø og sprekke opp, noe som fører til at de mister sin vanntettende funksjon. Dette kan resultere i vannlekkasjer gjennom vegger og gulv og fuktskader.

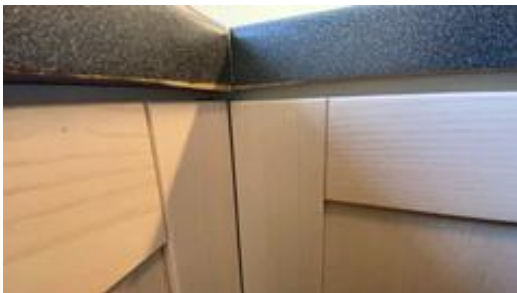
Det er påvist skader i underkant av benkeplater flere steder.

Skade i underkant av benkeplate.

Benkeplater må skiftes for å oppnå TG1

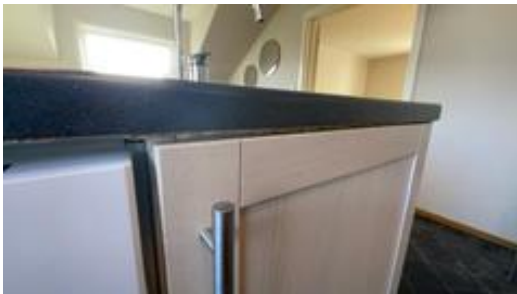
Skade i underkant av benkeplate.

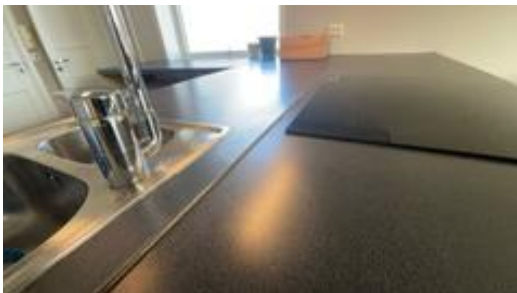
Fuktsvelling i skjøt av benkeplate.

Svelling i skjøt av benkeplater.

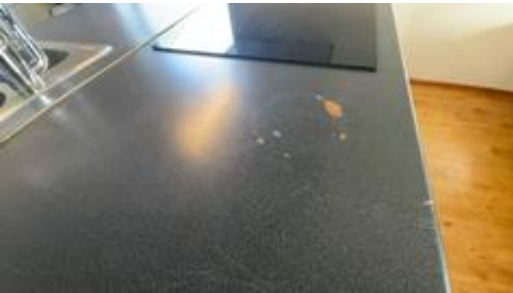
Småskader i overflater på benkeplater.

Skader i overflater på benkeplater.

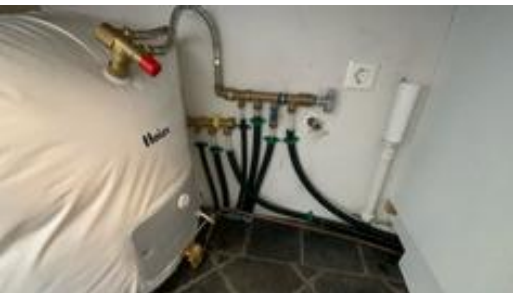
Fordelerstokker for vannrør i 2.etasje er montert på vegg under kjøkkenbenk uten at de er satt i tett skap. Formålet med rør i rør er at hvis det oppstår lekkasje fra innerste vannrør, skal lekkasjevann ledes i det ytre røret til enden hvor det ledes til sluk eller avløp. Slik det er nå vil det ved eventuell lekkasje kunne renne vann utover gulv i kjøkken.

Fordelerstokker for vannrør er montert på vegg under kjøkkenbenk.

- Det bør foretas tiltak på anlegget som sikrer bedre løsning på eventuelt lekkasjevann fra rør i rør system.

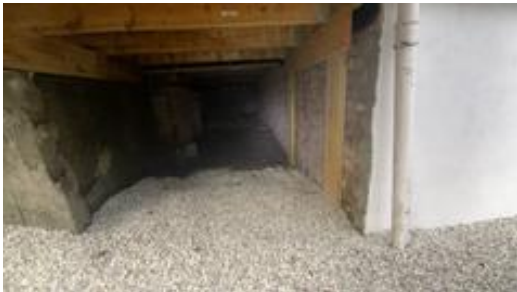
Grunnmur i teglstein er ikke pusset eller fuktbeskyttet på utside under terrasse.

Grunnmur er ikke pusset under terrasse.

Muren bør pusses, eventuelt impregneres slik at den ikke trekker til seg fukt.

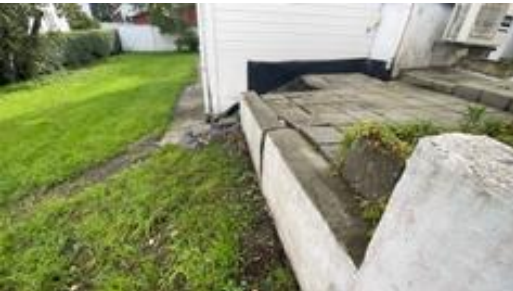
- Det er påvist større sprekker og/eller skjevheter i muren.

Sprekk og skjevhet i støttemur i hage.

- Forstøtningsmuren må rives og ny mur bygges.

Kostnadsestimat: 10 000 - 50 000
