HADLINGEN 21

**Adresse:** Hadlingen 21, 5706 VOSS

Befaringsdato: 20.08.2026 Rapportdato: 31.08.2026 Oppdragsnr.: 18970-2194 Eiendomsverdi ref nr: WD6211  
Autorisert foretak: Abbedissen Taksering AS

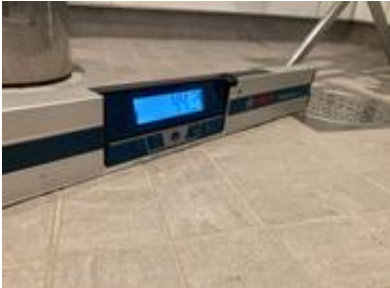
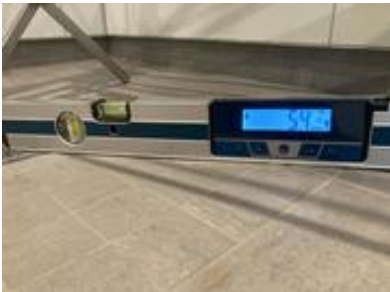
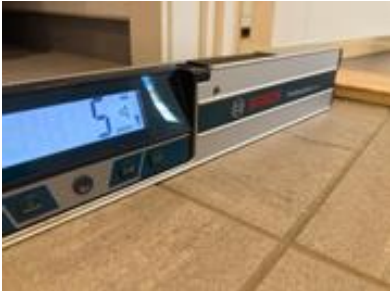
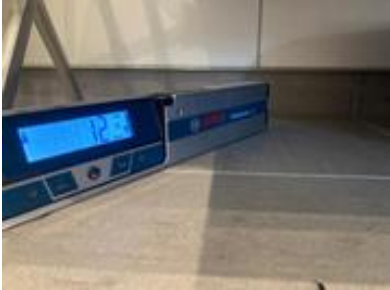
#### 1. ETASJE > BAD (3,5 KVM)

• Det er påvist avvik i fallforhold til sluk i forhold til krav i forskrift på befaringsstidspunktet.

Konsekvens/tiltak  
• Til tross for avviket i fall/høydeforskjell til sluk, vil gulvet fortsatt kunne lede vann mot sluket, men med redusert effektivitet.

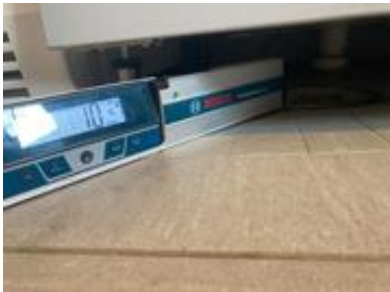
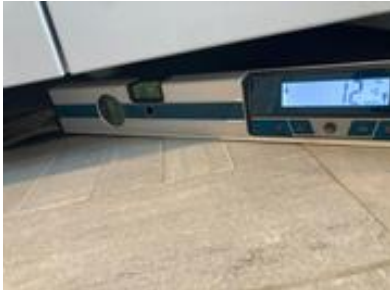
#### 1. ETASJE > VASKEROM (10,3 KVM)

- Det er påvist avvik i fallforhold til sluk i forhold til krav i forskrift på befaringsstidspunktet.
- Det er påvist at noen fliser har bom (hulrom under) i område ved ytterdør

- Til tross for avviket i fall/høydeforskjell til sluk, vil gulvet fortsatt kunne lede vann mot sluket, men med redusert effektivitet. Så lenge det ikke er observasjoner av stående vann som ikke renner til sluk, eller fare for at lekkasjevann renner ut i tilstøtende rom, er det snakk om et mindre funksjonelt avvik fra forskriftsstandarden på byggetidspunktet
- Det må foretas utbedring av fallforhold.
- Selv om bom eller hullyd ikke alltid er et umiddelbart problem, bør det overvåkes nøye før eventuell utvikling i sprekker i flisfuger e.l. oppstår. Dersom slik utvikling oppstår, bør det iverksettes tiltak for å begrense videre skade.

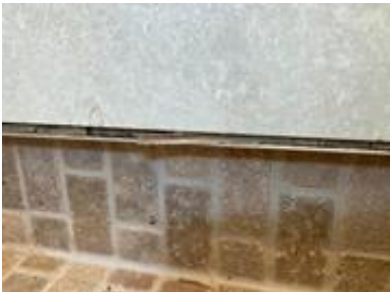
#### 2. ETASJE > BAD (10,2 KVM)

- Det er tegn på fuktskader nederst på våtromsplater.

- Tegn på fuktskader nederst på våtromsplater gir risiko for at fukt kan ha trengt inn bak eller i konstruksjonen. Dette kan føre til videre utvikling av mugg og råte, svekket konstruksjon og dårlig innneklima.

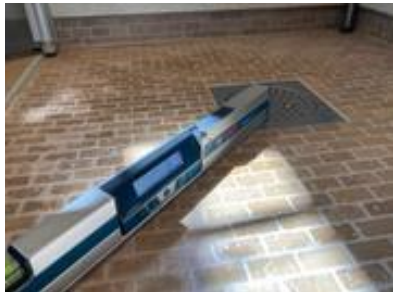
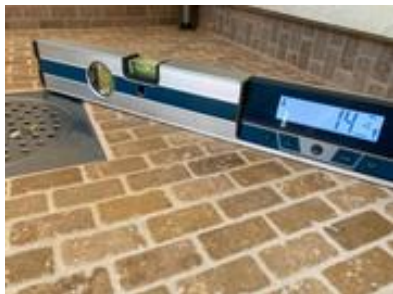
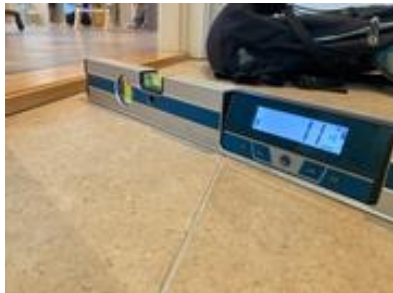
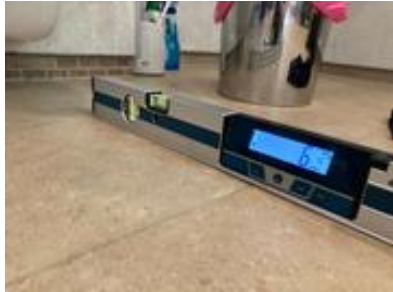
#### 2. ETASJE > BAD (10,2 KVM)

- Det er påvist avvik i fallforhold til sluk i forhold til krav i forskrift på befaringsstidspunktet.

- Til tross for avviket i fall/høydeforskjell til sluk, vil gulvet fortsatt kunne lede vann mot sluket, men med redusert effektivitet.
