TULLINS GATE 8

# VELKOMMEN TIL TULLINS GATE 8

## Informasjon fra innhentet tilstandsrapport

Befaringsdato: 20.01.2026 Rapportdato: 27.01.2026 Oppdragsnr.: 12127-2076 Referansenummer: ES2114  
Foretak: Lund Takstingeniør AS Takstingeniør: Tom-Erik Seierslund

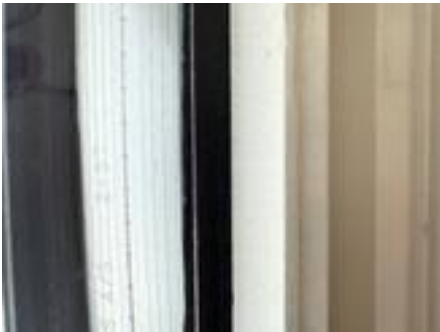
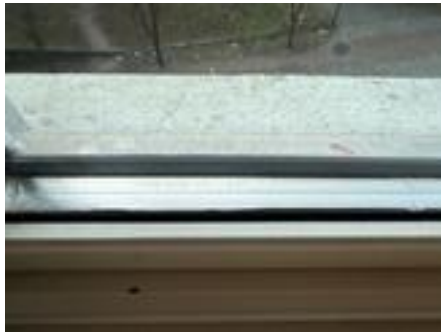
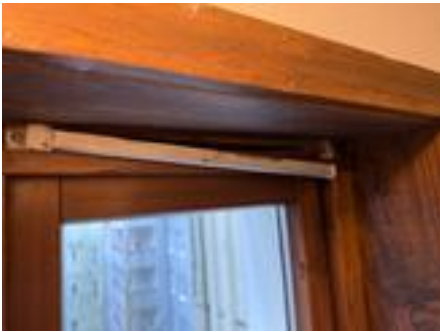
Dører - 2

Vindu er eldre, og levetid nærmer seg oppbrukt. Flere pakninger er harde og har mistet elastisiteten som tetter mot luftlekkasje mellom karm og glass. Glass kan være punktert uten at dette var synlig på befaringsdagen.

Det er ikke nødvendig med umiddelbare tiltak.

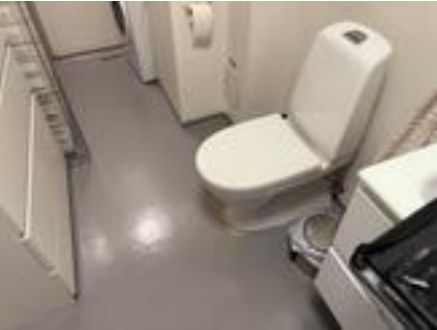
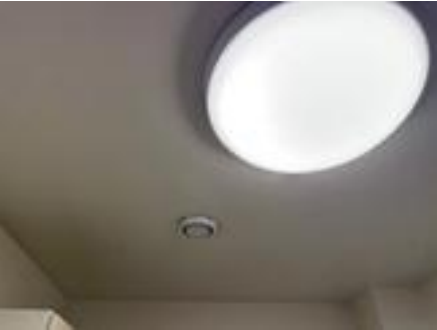
4. ETASJE > BAD (MÅLER 7,3 KVM)

Hulltaking er ikke foretatt, de er foretatt fuktmåling i luke ved stoppekran på baderommet.

Fukt ble ikke påvist med fuktmåler. Fuktmåling foretatt i et begrenset området i våtrommet, og det er ikke garanti for at det ikke er fukt i andre områder.

Fukt i treverk bør være lavere enn 15%. Fuktnivå under 7% gir ikke utslag på fuktmåleren. 17% fukt gir fare for fukt og råte, og ved og ved over 20% er muggsopp dannet. Metningsgrad for treverk er 28%, noe som gir fritt vann i treverket.

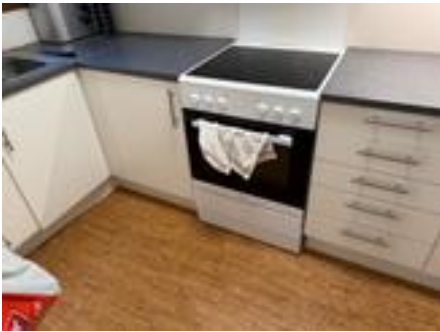
### 4. ETASJE > KJØKKEN (MÅLER 6,5 KVM)

#### TG 2 Avtrekk

Det kan være at borettslaget har egne vedtekter som hindrer montering av mekanisk avtrekk fra rommet, anbefalt tiltak må derfor avklares nærmere med styret i borettslaget før det eventuelt kan gjennomføres.

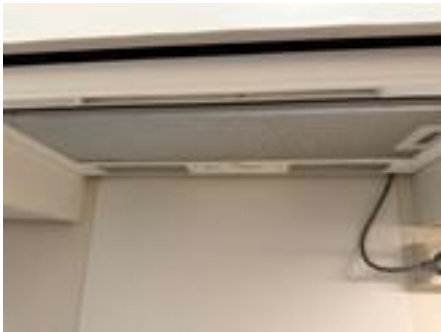
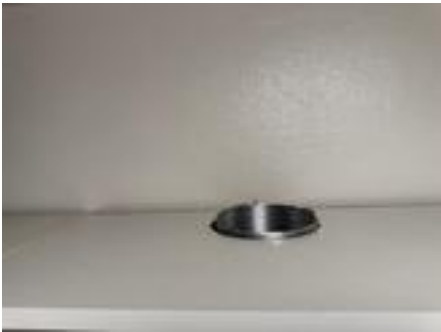
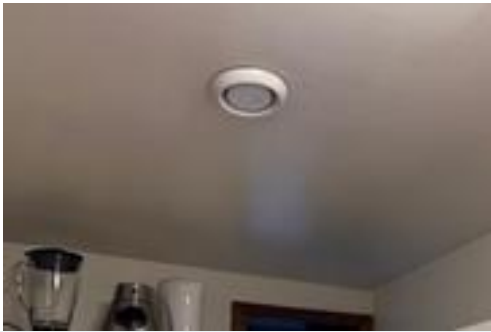
#### TG 2 Vannledninger

Det var trykk på anlegget, og ingen tegn på lekkasje på befaringsdagen.

- Det er ikke behov for utbedringstiltak siden anlegget fungerer i dag, men ut ifra alder kan skader plutselig oppstå på eldre anlegg.
- I forbindelse med oppgradering av våtrom vil det være naturlig med utskiftning av rør.

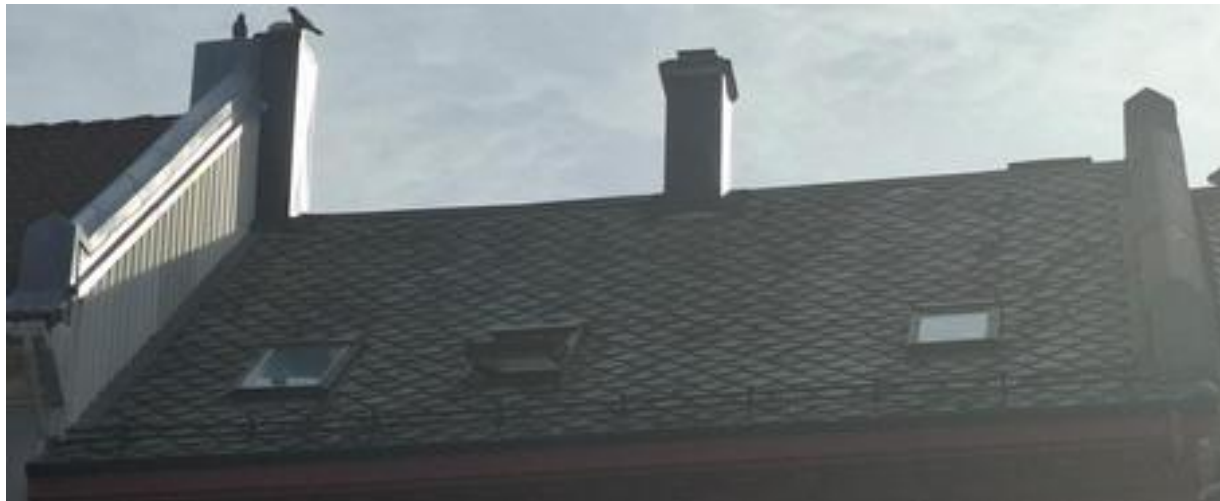
**TAKFLATE MOT NORD:**

- Denne flaten har skiferstein. Det er ikke under inspeksjon eller på bilder etterpå oppdaget løse eller manglende skiferstein på takflaten. Det er tegn etter tidligere reparasjoner med skifersteiner som enten er limt fast eller boret hull i midten og festet med spiker eller skruer.

- Det er 3 takvinduer av merket Velux på takflaten, det er i utgangspunktet brukt feil sidebeslag på vinduet til venstre og i midten på bilde over. Dette behøver nødvendigvis ikke å si at det er vannlekkasje der, men kan være en svakhet. Vindu til høyre har korrekt sidebeslag. Alle vinduene ser ut til å være minst 20 år i alder og på grensen til å ha passert sin levetid. Litt tegn til innvendig slitasje av kondens på karmen. Vinduer må følges med og sjekkes jevnlig og en bør snart begynne å vurdere utskifting.

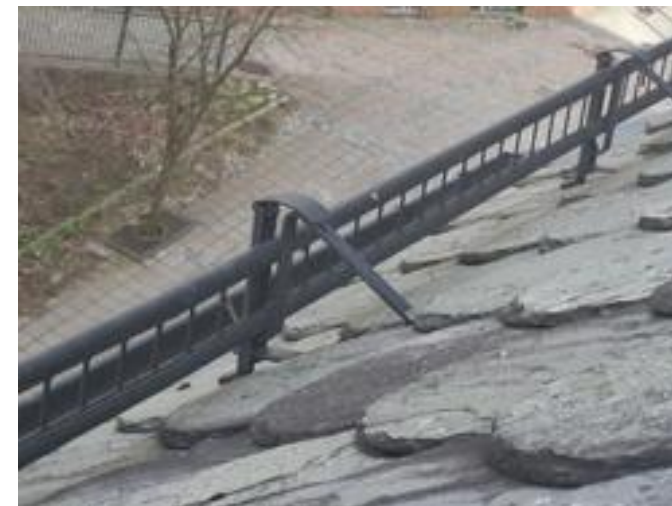
- Snøfangere er etter montert på hele husets bredde, ukjent alder, men det er Lobas sitt system bestående av konsoll og gitter sort.

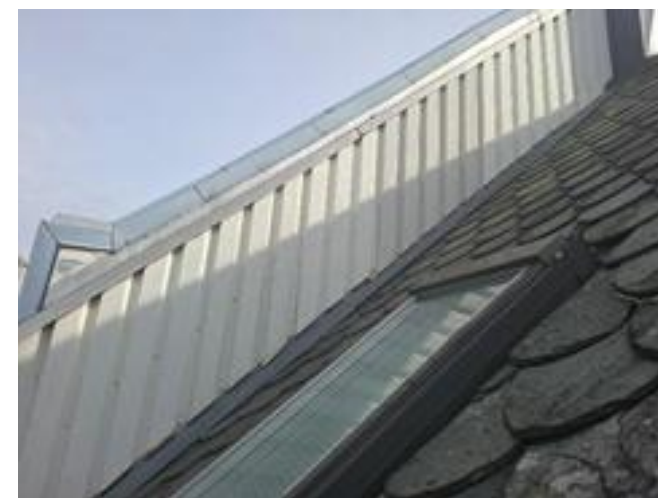
- Vegg mot nabohus øst (eventuelt nabohus sin vegg), kledd med stålplater med sinkbeslag på toppen. Litt vanskelig å se, men det nederste beslaget som går ut over skifersteinen kan også se ut til å være av sink. Ser ingen skader/hull på nåværende tidspunkt annet en rust på stålplater.

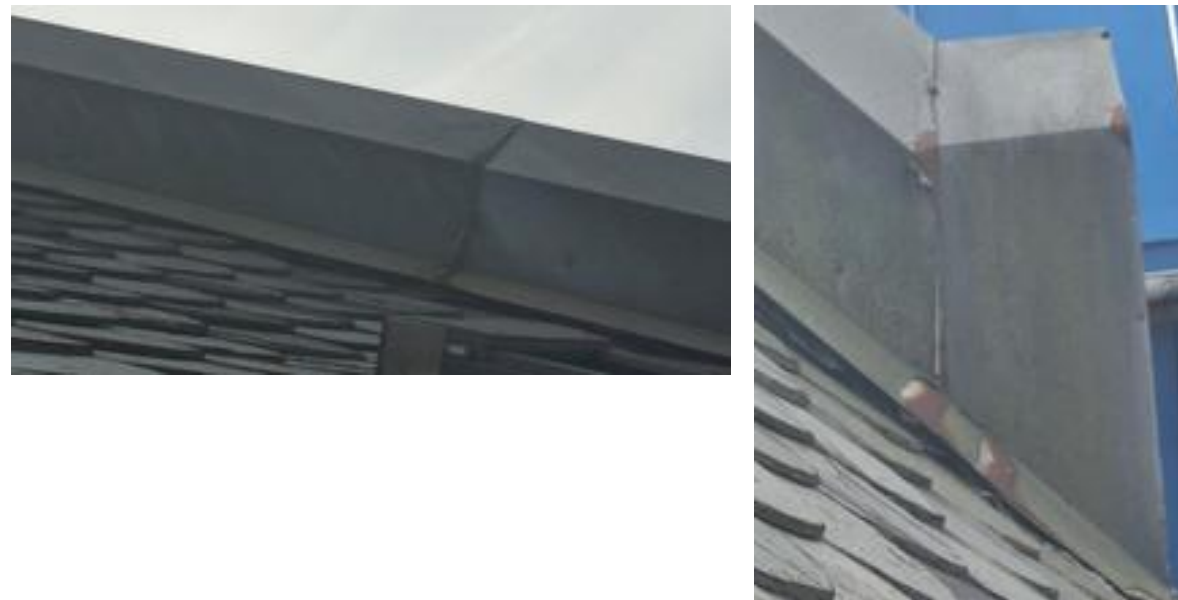
- Skille mot nabo mot vest er av plastbelagt stål, ser ingen skader og hull på nåværende tidspunkt annet en rust og avskalling i skjøter og overganger

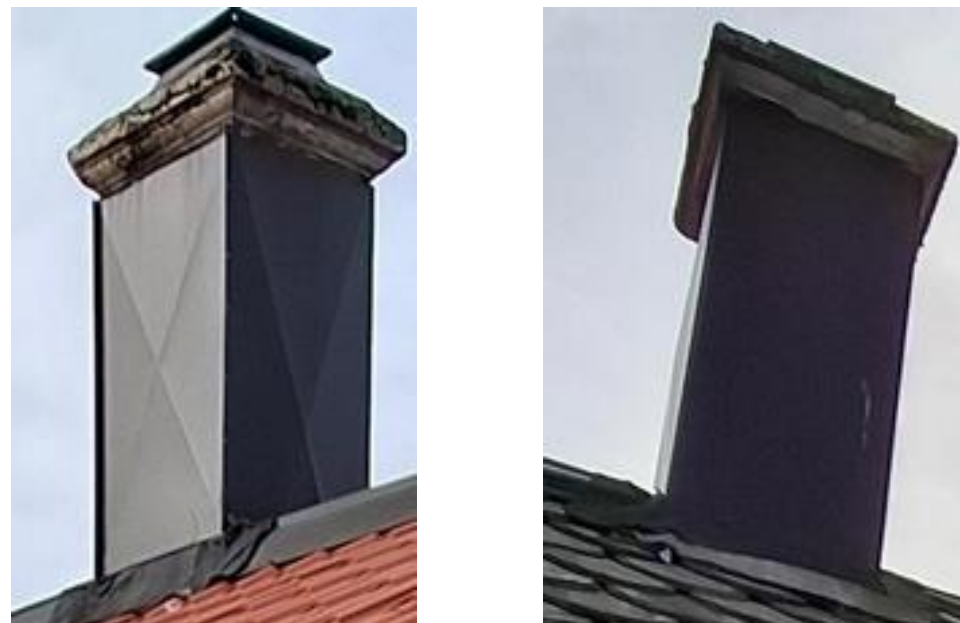
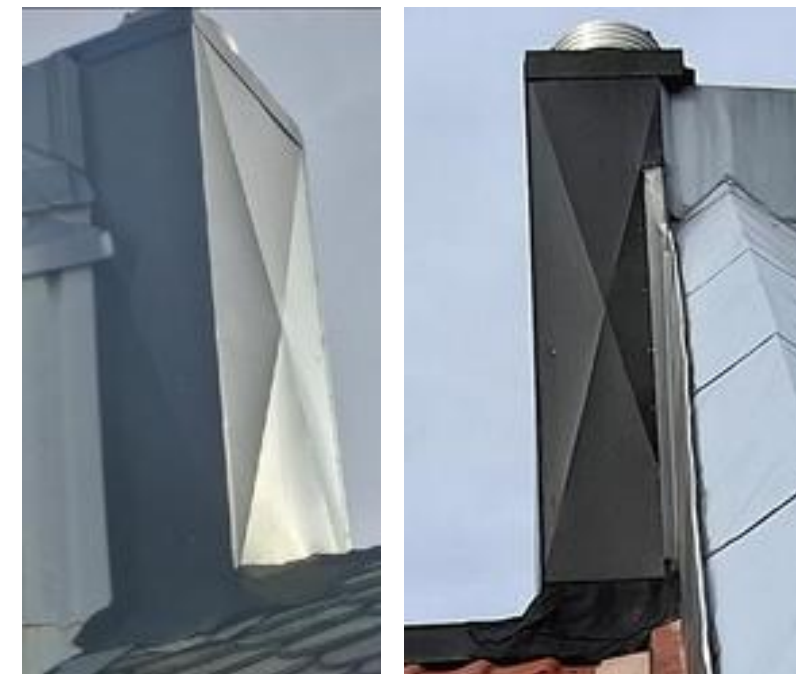
- To skorsteiner på taket hvor en står selvstendig, den andre står mot og sammen med skorstein til nabohus mot øst. Begge har innkledning med plastbelagt stålplater sort og har nyere krage av sort wakaflex tettebånd montert mellom tak og skorstein. Skorstein som står på midten av huset har sideplater som er montert opp i mot støpt utkraging, vanskelig å si noe om tetting her, men det kan være et punkt det kommer regnvann bak platene.

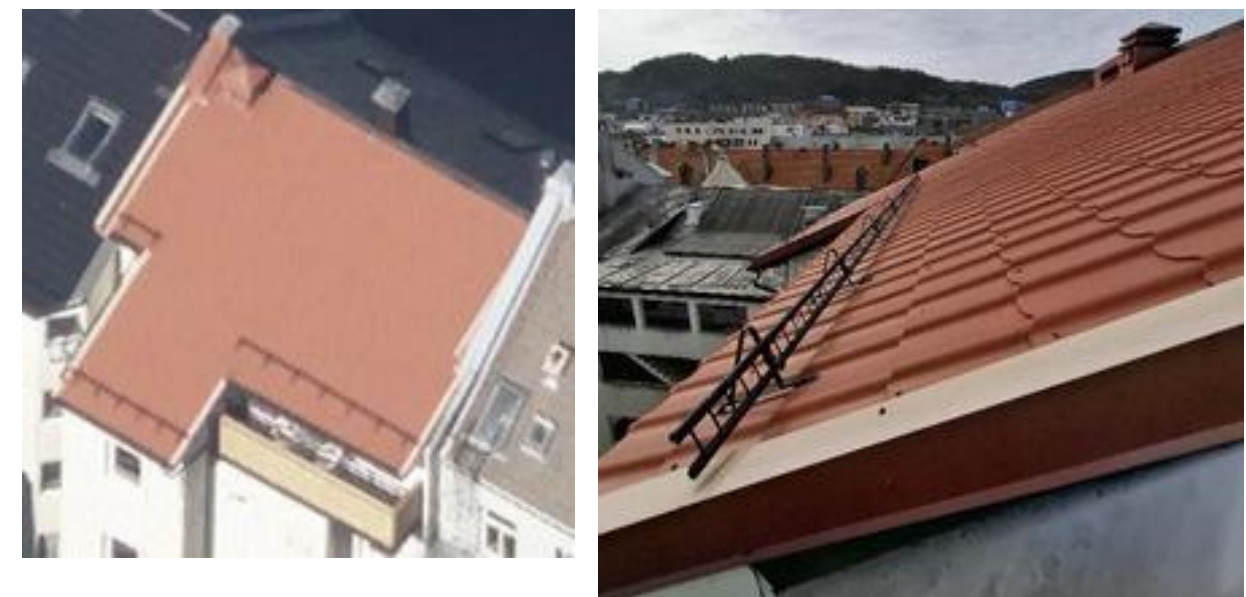
#### TAKFLALE MOT SØR:

- Denne flaten består nyere platetak ukjent årstall. Snøfangere for platetak fra Lobas sort montert på hele strekket.

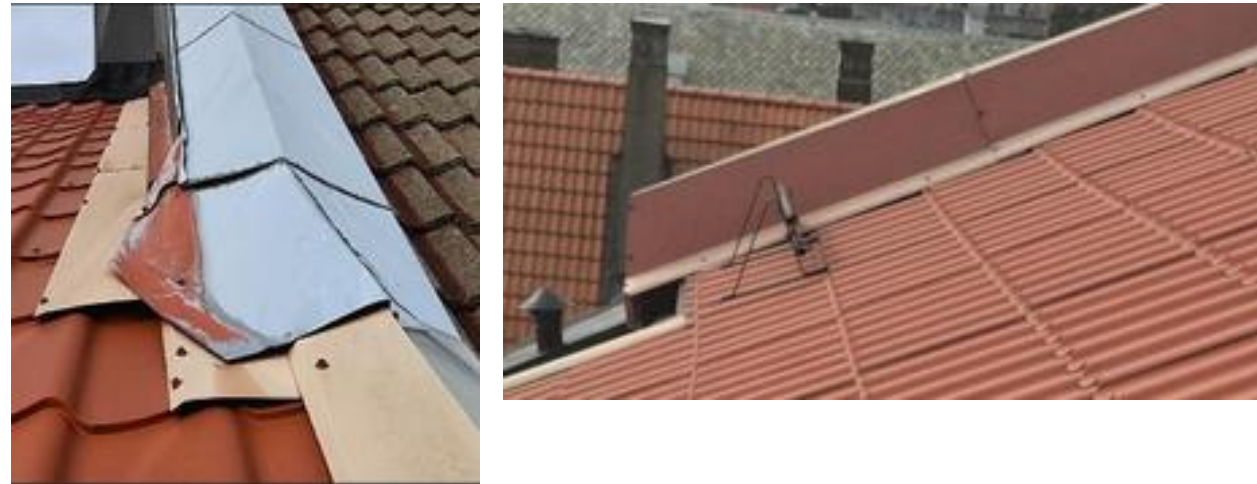
- Beslag mot nabo mot øst er blanding av plastbelagt stål med zink beslag på toppen. Beslag mot nabo mot vest er plastbelagt stål (bilde til høyre over). Vi ser ingen skader eller hull på nåværende tidspunkt foruten litt rust og slitasje.

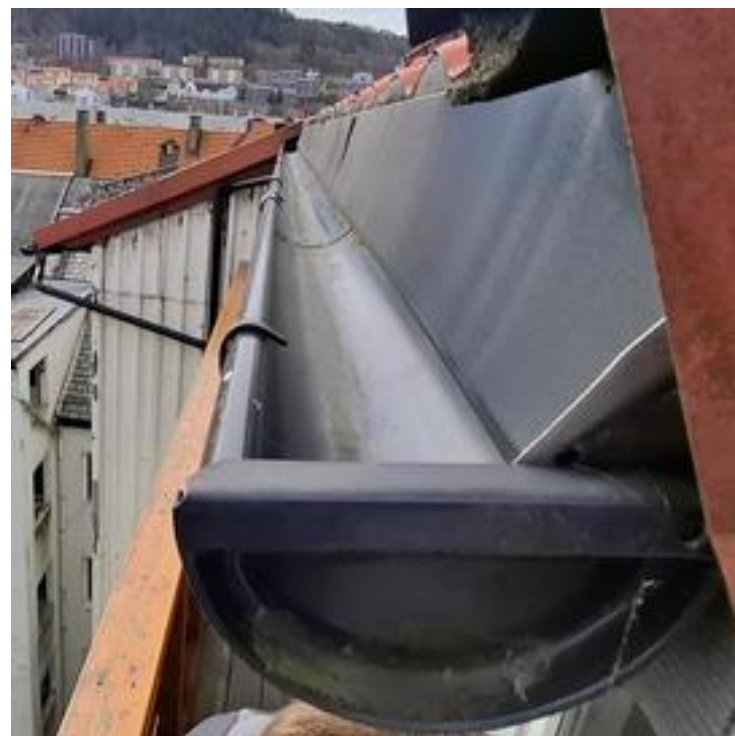
- Det er nyere Grøvik takrenner på hele strekket som ser helt ut og til å fungere fint, sort aluminium, takfotbeslag av plastbelagt stål sort.

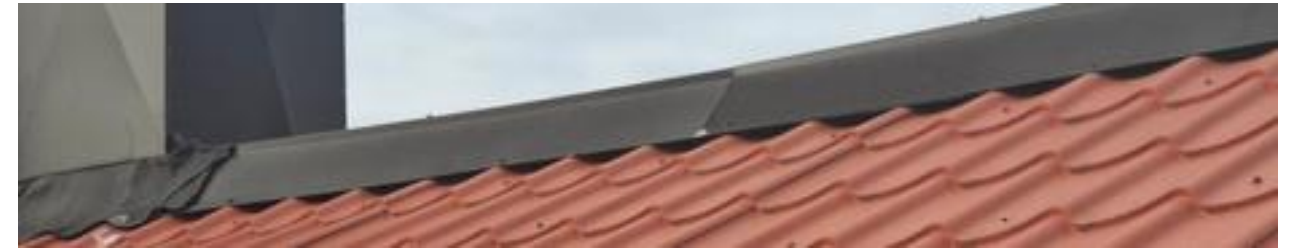
- Det er mønebeslag av plastbelagt stål montert med pakningsskruer som ser ut til å dekke mønet godt på begge sider av taket.

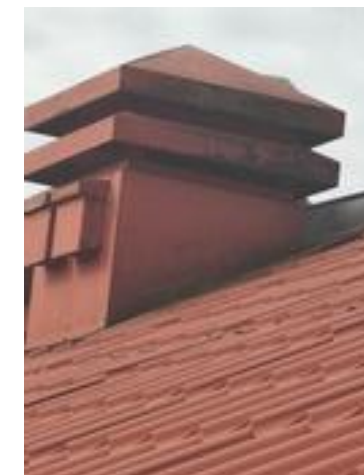
- Takhette for ventilasjonsanlegg av stål plastbelagt, ser ikke noe gale med den på nåværende tidspunkt, litt grønske på to sider.

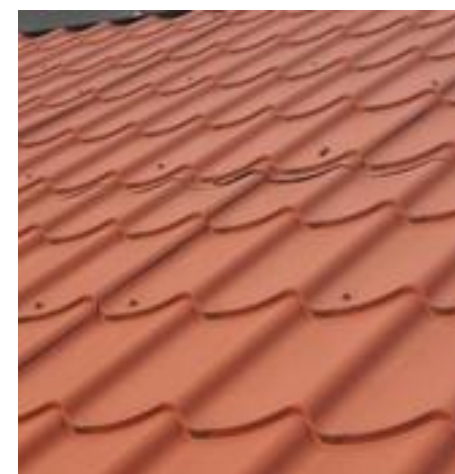
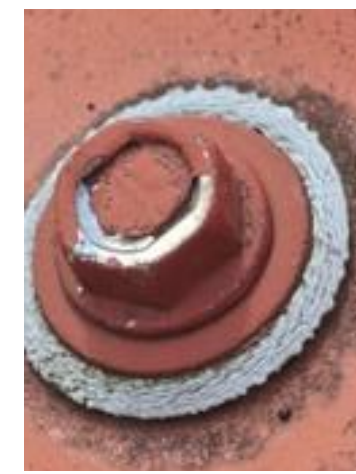
- Platetaket i seg selv ser bra ut, ingen synlige skader. Det er skrudd litt ekstra skruer enkelte steder og noen skruer ser litt slitt ut spesielt pakningen på skruen.

Under inspeksjon var vi en tur på loftet hvor vi ikke så noen tegn til lekkasjer eller fukt (opphold når vi var der, men i en regnperiode). Vi kan si at det ikke er noen punkter som vi mener umiddelbart trenger utbedring, men det er punkter vi mener bør følges ekstra med og sjekkes jevnlig. Vi kan ikke gi noen form for garanti på hvor lenge taket og detaljer vil vare, og det er selvfølgelig viktig å følge med taket fra tid til annen spesielt etter mye vind og dårlig vær.
