**Adresse:** Rosenborg gate 34B, 7043 TRONDHEIM

**Gnr./Bnr.:** Gnr. 410, bnr. 94, andelsnr. 5, org.nummer 954276023 i BÅRO BORETTSLAG

Selger har fått utarbeidet en tilstandsrapport for eiendommen. Rapporten er en teknisk gjennomgang av boligen og angir eventuelle byggetekniske avvik. I rapporten er det angitt en karakter på bygningsdelene, i en karakterskala fra tilstandsgrad 0 (TGO) til tilstandsgrad 3 (TG3), hvor TGO er best. I rapporten fremgår det at boligen har oppnådd følgende karakter:

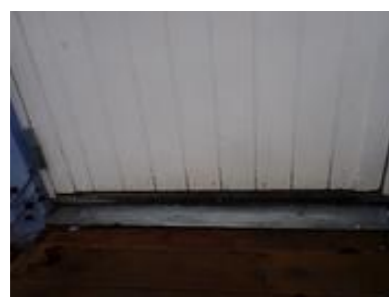
Værslitt balkongdør.

Oppsummering av vinduer og dører	TG-2
Karmen er stedvis utvendig værslitte på vinduer og balkongdør. Det registreres stedvis noe malingsavflassing på innsiden av vinduskarm, trolig pga. kondens som følger av for dårlig ventilasjon. Videre registrere det en løs glasslist på balkongdør, løs glasslist vil ikke tette tilstrekkelig ved vindusglass og kan føre til vann/luftlekkasjer ved dør.	
På grunn av alder er enkelte pakninger harde/uttørket, og har følgelig en redusert tettefunksjon.	
TG 2 er satt med bakgrunn i slitasje, alder (isolerglass over 30år) og det vil være risiko for at vindusglass punkterer.	
<b>Anbefalte tiltak / ytterligere undersøkelser anbefales</b>	
Det bør gjøres tiltak for å feste løs glasslist på balkongdør for optimal tetting.	
På grunn av alder og registrerte avvik må det påregnes overflatebehandling og utbedring/utskifting i tiden som kommer.

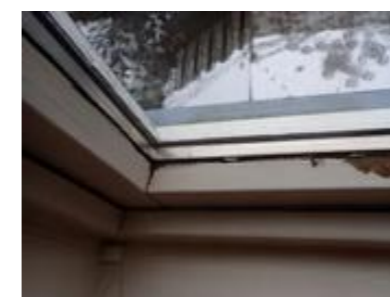
Eksempel på innvendig malingsavflassing.

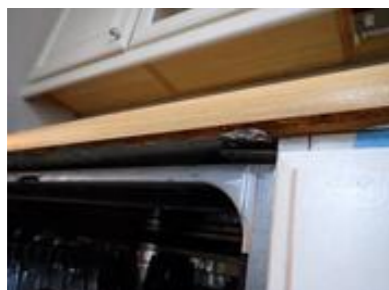
Swelling på underside av benkeplate ved oppvaskmaskin.

Innredning framstår med en del svelling/fuktskader i underkant av benkeplate ved oppvaskmaskin og nedre del av sokkellist. Og det registreres løs endelist på benkeplate ved komfyr som kan føre til svelling i enden av benkeplaten.

Tilstandsgrad 2 er gitt på grunn av skader slitasjer utover normal brukslitasje.

Lokale utbedringer/utskiftinger anbefales.

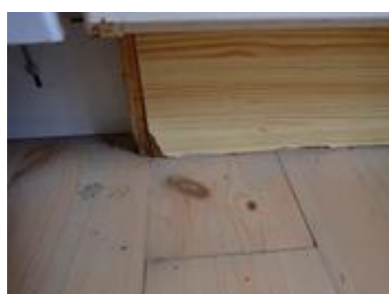
Swelling på sokkellist ved oppvaskmaskin.

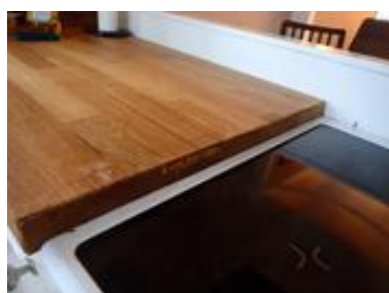
Skadet/løsnet endelaminat på benkeplate.

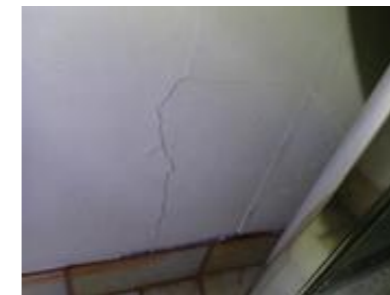
Manglende våtromstapet på vegg.

Oppsummering av membran, tettesjikt og sluk	TG-2
Pga flislim og manglende rengjøring av sluk så er det ikke mulig å kontrollere utførelse på klemring og membran.	
Det registreres ufullstendig utførelse på tettesjikt på vegg, ved direkte fuktbelastning på vegg er det risiko for fuktinntrening i konstruksjonen.	
Med bakgrunn i alder på tettesjiktet / overflater er restlevetiden på rommet usikker. Slukløsning har nådd en alder som gjør tettheten usikker i tiden som kommer.	
Tilstandsgrad 2 er satt med bakgrunn i stedvis utette løsninger, i tillegg til alder på tettesjikt og derav økt risiko for lekkasjer.	
Anbefalte tiltak membran, tettesjikt og sluk	
Pga oppnådd alder og stedvise usikre løsninger, anbefales det å planlegge og påregne en oppgradering av badet.	
Det anbefales å fortsatt benytte et dusjkabinett for å unngå ytterligere fuktbelastning fra fritt vann på gulv og vegger, i påvente av en oppgradering.

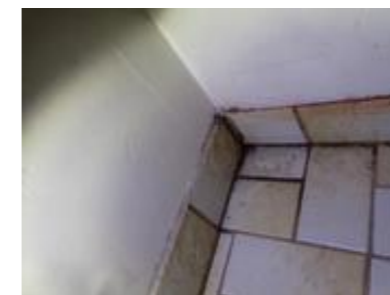
Et felt med manglende våtromstapet på vegg og svertesopp/missfarget silikonfuge.

Oppsummering av overflater	TG-2
Fallforhold til sluk, og høydeforskjell mellom topp sluk og topp membran ved dør, er tilfredsstillende.	
Vindu er plassert i våtsone. Karmlist og foringer på vindu er ikke fuktbestandig.	
Det registreres misfarging i fugemasse som kan skyldes feil type silikon (uten soppdreper).	
Det registreres stedvis "bom" i gulvflis (mangelfull heft mot underlag) med risiko for at flis kan løsne.	
Tilstandsgrad 2 er gitt med bakgrunn i stedvis bom i gulvflis og misfarget fugemasse.	
Anbefalte tiltak overflater	
Løpende observasjoner anbefales for å se om en eventuell utvikling ved at flis og fuger kan sprekke / løsne som følge av bom i gulvflis.	
Misfarget fugemasse i overgang gulv/ vegg bør utbedres.

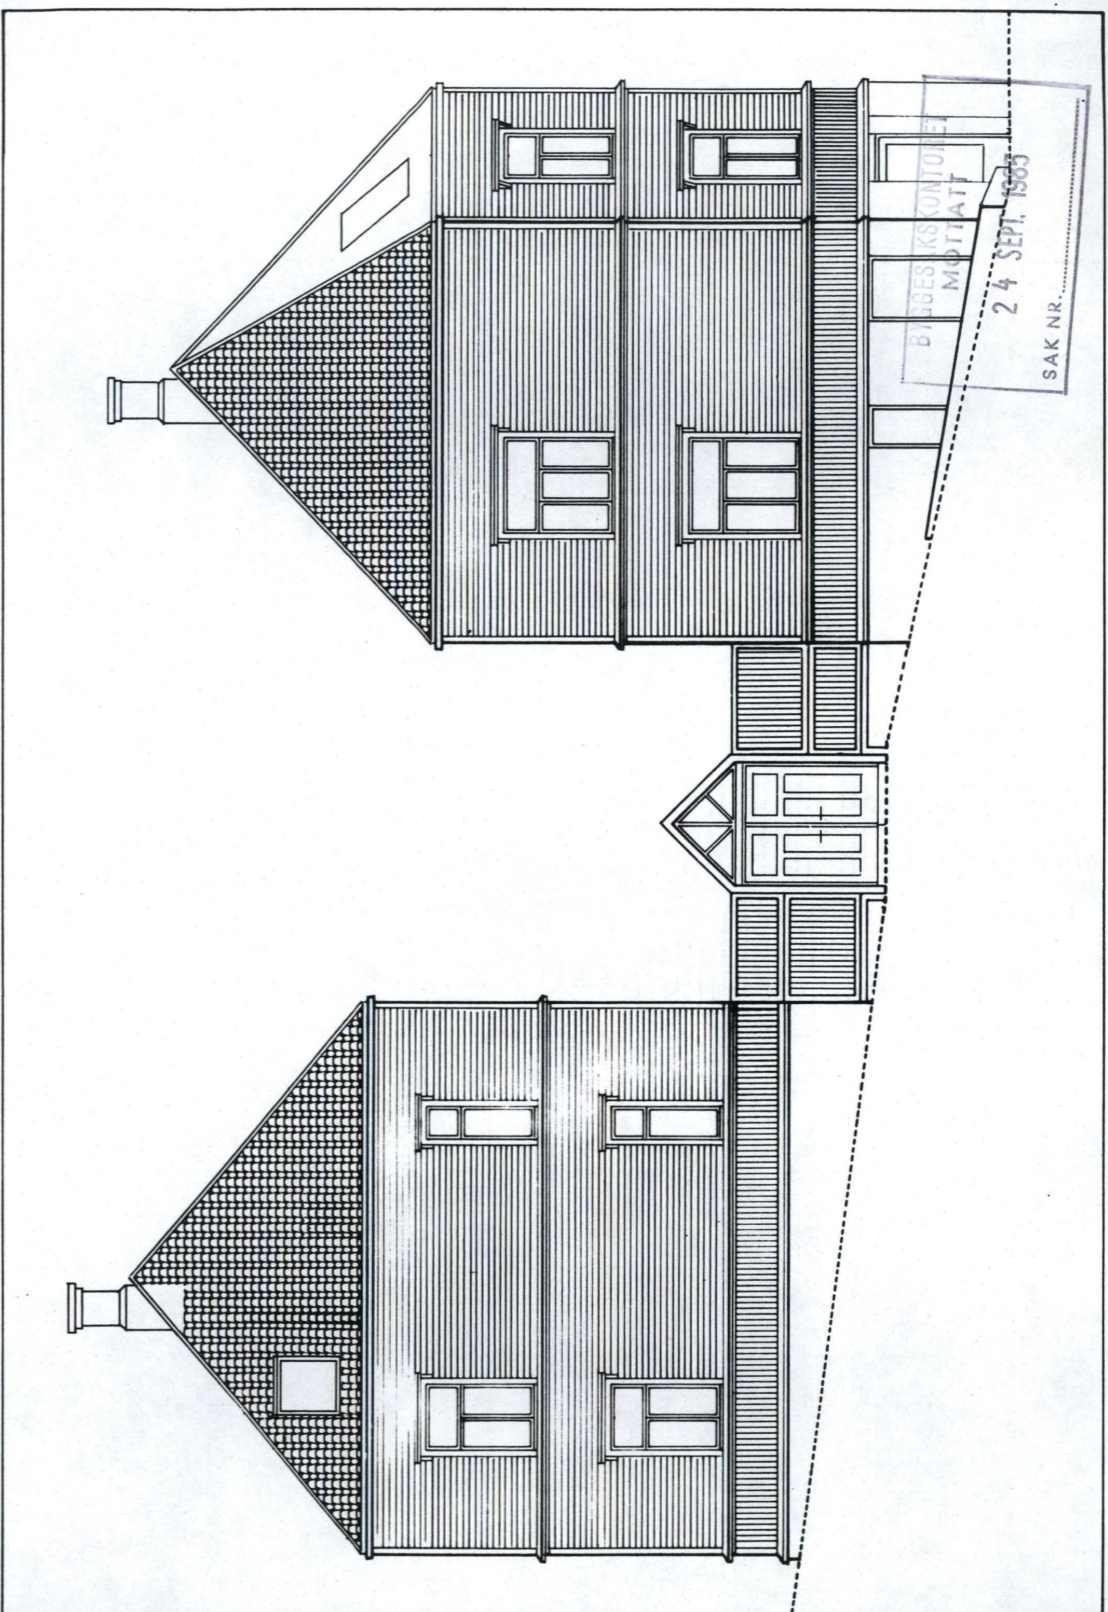
stein hamre arkitektkontor	OPPDRAGSG	BÅ-RO BORETTSLAG	MÅL	1:100	OPPDRAGSNR
	OPPDRAG	ROSENBORG GATE 34	DATO	12.10.84	8408
	INNHOLD	NYE FASADER NORD-ØST	TEGN AV	RR	TEGN NR
			SAKSBEH	SH	21A

Architectural drawing showing a facade elevation of a building with a gabled roof and multiple windows. A technical table is located at the bottom right of the drawing.
