Spennende  
enebolig med  
utsikt til elva

ELVESTIEN 13

**Adresse:** Elvestien 13, 1604 FREDRIKSTAD

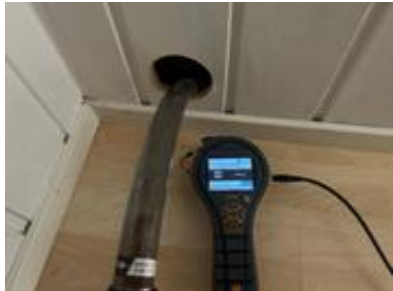
Det er målt etter fukt med Protimeter fuktindikator med hammerelektrode.  
Protimeter fuktindikator kan ikke måle fuktprosent under 6,8%. Målinger her er under dette og fuktmåling har gode lave verdier.

Treverk skal ha fuktinnhold lavere enn 15 vektprosent. I treverk med fuktighet over 17 vektprosent øker faren for råte og muggsoppvekst dramatisk. Hvis fuktinnholdet ligger over 20 vektprosent, er allerede muggsoppen dannet. Fibermetningsgrad for treverk er 28 vektprosent

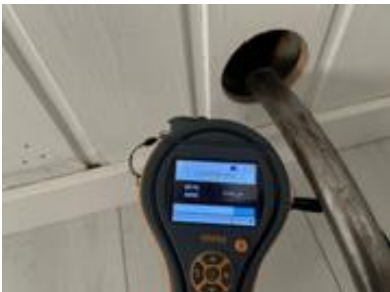
### 2.ETASJE > BAD

### 1 TG 3 Generell

Det er målt etter fukt med Protimeter fuktindikator med hammerelektrode.  
Protimeter fuktindikator kan ikke måle fuktprosent under 6,8%. Målinger her er under dette og fuktmåling har gode lave verdier.

Treverk skal ha fuktinnhold lavere enn 15 vektprosent. I treverk med fuktighet over 17 vektprosent øker faren for råte og muggsoppvekst dramatisk. Hvis fuktinnholdet ligger over 20 vektprosent, er allerede muggsoppen dannet. Fibermetningsgrad for treverk er 28 vektprosent

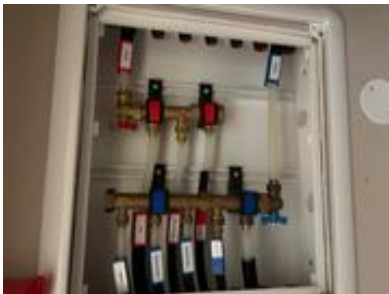
Historikk på anlegget er ukjent. Det foreligger ikke dokumentasjon på anlegget eller utført arbeid. Anbefaler kontroll/gjennomgang fra autorisert rørlegger, samt utbedringer ihht. avvik som avdekkes. Gamle rørledninger kan over tid gi økt risiko for lekkasjer, redusert vannkvalitet og behov for reparasjon eller utskifting.

- Overvåk tilstanden jevnlig. For å få tilstandsgrad 0 eller 1 må røranlegget skiftes ut, men tidspunktet for når dette er nødvendig er vanskelig å si noe om. Ved renovering, påse at røranlegget dokumenteres av fagperson.
