## Meget fin 2-roms

KIPERVIKGATA 34B

**Adresse:** Kipervikgata 34B, 6003  
ÅLESUND

## Sammendrag av boligens tilstand

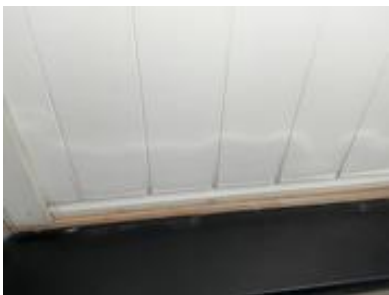
Verandadør

Nedre del av dørbladet på verandadøren er preget av fukt.  
Dørbladet står foran utskifting i løpet av få år.  
Bytte av ytterdører og vinduer er normalt et felles anliggende for sameiet.  
Det anbefales å kontakte styret vedr dette.

Nedre del av dørbladet på verandadøren er preget av fukt.

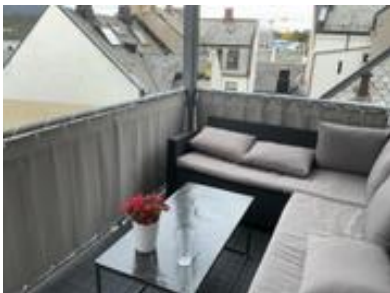
Veranda mot sør

Det er fra bakgården påvist fuktmerker på undersiden av trefiberplatene i verandadekket.  
Dette skyldes trolig utettheter i tekkingen eller ved avslutning av tekkingen.  
Det anbefales en kontroll med taktekker.  
Fasade / veranda vil normalt være et felles anliggende for sameiet.  
Det anbefales å kontakte styret vedr dette

- Tekkingen bør kontrolleres og evt repareres

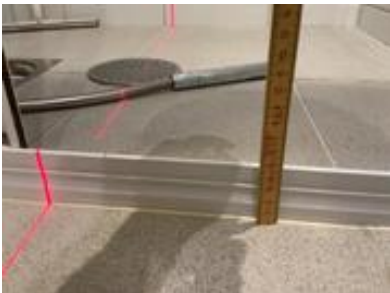
- Det er påvist avvik i fallforhold til sluk i forhold til krav i forskrift på befaringstidspunktet.
- Det er mulighet for at det kan forekomme vannlekkasje på våtrommet hvor vann ikke vil gå til sluk.

Denne listen er høyere enn dørstokken, og kan hindre evt lekkasjevann fra andre deler av rommet fra å renne til sluk.

Det er montert en tettelist foran dusjnisen

Det anbefales på andre dusjløsningen, montere et tett dusjkabinett, frem til badet skal fornyes neste gang.

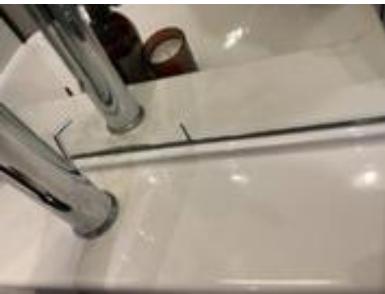
Nedre kant på speilet over vasken er misfarget. Speilet bør byttes.

Nedre kant på speilet er misfarget

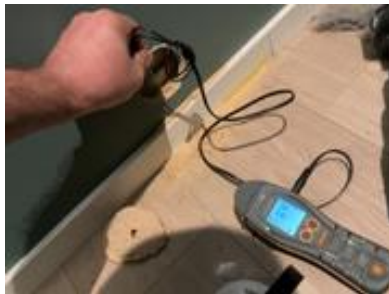
Det var ikke mulig å bore hull bak dusjnisen.  
Dusjen ligger mot trapperom og yttervegg.  
Det ble derfor borret i en annen vegg, ikke bak dusjen.

Ingen indikasjon på unormal fukt i vegg (8,4%)
