LABERGET 76

HINNA PARK

Adresse: Laberget 76, 4020 STAVANGER

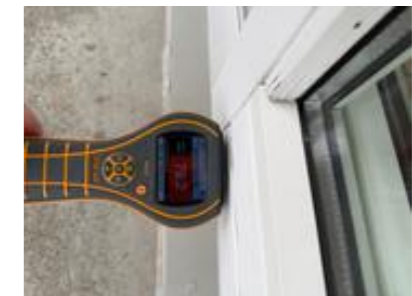
- Det er påvist dører som er vanskelig å åpne eller lukke.
- Karmene i dører er værslitte utvendig og det er sprekker i trevirket.
- Det er avvik:

Det er registrert høyt fuktnivå i nedre del av skyvedøren.

Høyt fuktnivå i nedre del av skyvedør.

Det anbefales å tørke ut fuktig treverk i dørkonstruksjonene og deretter etterbehandle overflatene med egnet grunning og maling eller annen trebeskyttelse. Dette er nødvendig for å sikre tilstrekkelig fuktmotstand og hindre videre nedbrytning av materialene.

Det bør tørkes ut fuktig treverk i dørkonstruksjonene og overflatene bør etterbehandles med egnet grunning og maling eller annen trebeskyttelse for å sikre tilstrekkelig fuktmotstand og hindre videre nedbrytning av materialene.

Dører som er vanskelige å åpne eller lukke bør justeres eller utbedres for å sikre funksjonalitet og forhindre ytterligere skader.

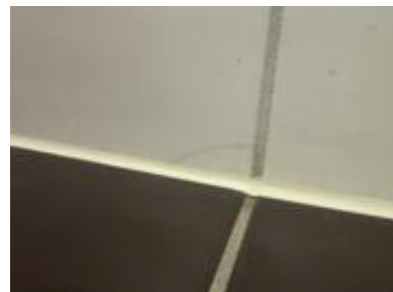
ETASJE > BAD

• Det er påvist sprekker i fliser.

Sprekkene i flisene bør utbedres for å hindre videre skade og redusere risiko for fuktskader eller forverring av det kosmetiske inntrykket.

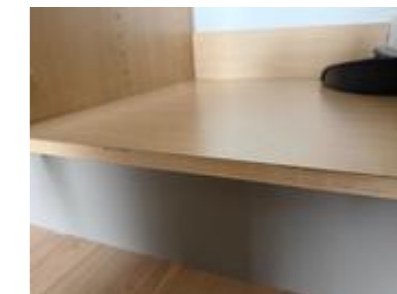
ETASJE > STUE/KJØKKEN

• Det er avvik:

Kantbåndet bør festes eller byttes, og vurder om platen under vasken bør skiftes ut.
