Attraktiv og moderne
2-roms i 4. etasje med
balkong, heis, garasjeplass m/lader
og felles takterrasse

INGER BANG LUNDS VEI 17

Befaringsdato: 18.05.2026 Rapportdato: 22.05.2026 Oppdragsnr.: 20932-3427 Eiendomsverdi ref nr: BA1931

Autorisert foretak: Bang Takst AS Sertifisert Takstingeniør: Patrick Bang

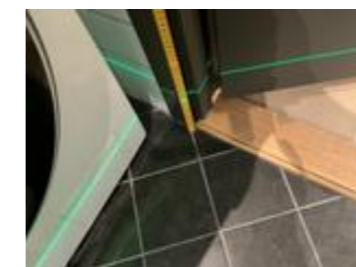
4. ETASJE > BAD (5,7 M²)

TG 1 Sluk, membran og tettesjikt

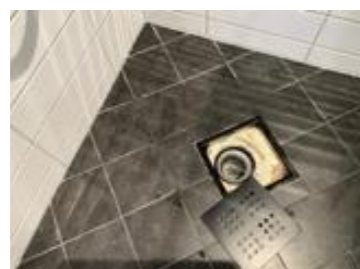
4. ETASJE > BAD (5,7 M²)

TO 1 Sanitærutstyr og innredning

Det ble foretatt inspeksjon fra luke mot badet, uten å avdekke tegn til fukt.
