Gjennomgående 2-roms  
selveier i 4.etg i populært  
og supersentralt sameie

KANALVEIEN 9

## Tilstandsrapport

- Boligbygg med flere boenheter
- Kanalveien 9, 2004 LILLESTRØM
- LILLESTRØM kommune
- # gnr. 81, bnr. 2479, snr. 82

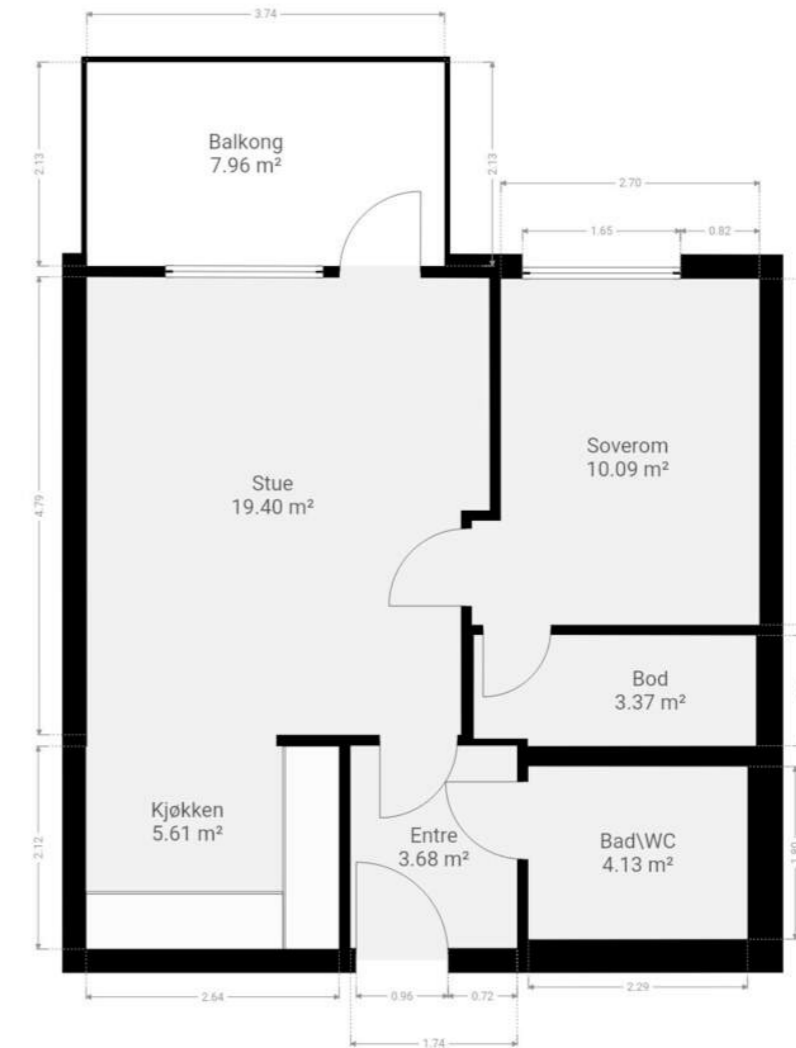
# PLANTEGNING

Boligens totale areal kan avvike mellom tegning og takst. På tegningen fremkommer rommenes netto areal uten innevegger. I arealmåling tas innvendige vegger med i arealet. For leiligheter/boliger med skråtak er gulvareal hensyntatt på skissene.

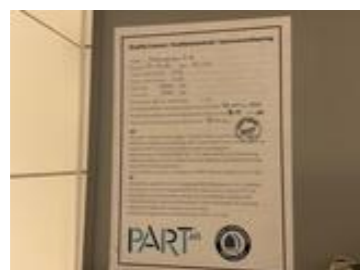
Det er ett sluk på badet. Dette er plassert i dusjsonen.

Modulbad fra byggeår. Det foreligger dokumentasjon i form av samsvarserklæring fra utførende klistret på innsiden av skapdøren til fordelerskapet.

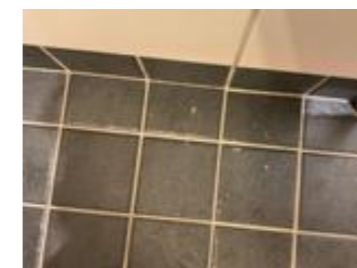
Småsprekker/skader i fliser ved døren.

- Skadet flis er i et område hvor den kun utgjør et estetisk avvik.
- Eventuelt lekkasjevann fra utstyr utenfor dusjone vil ikke ha en naturlig vei til sluket. Dette kan føre til at vann samler seg på gulvet og potensielt renner ut av rommet eller trenger inn i konstruksjonen.

Småskader/sprekker i fliser

Skadet flis er i et område hvor den kun utgjør et estetisk avvik, men flisen må skiftes for å lukke avviket.

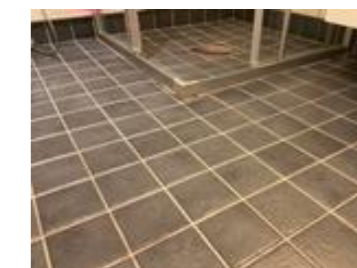
- Det er mulighet for at det kan forekomme vannlekkasje på våtrommet hvor vann ikke vil gå til sluk.
- Det er påvist sprekker i fliser.

Det bemerkes at det er etablert en avgrensning mellom dusjnisen og øvrige deler av rommet. Overgangen ved dusjdørene er silikonert mot gulvet uten dreneringspalte, og list mot gulv mellom dusjnise og resterende areal er tett. Dette innebærer at eventuelt lekkasjevann fra andre installasjoner i rommet, som innebygget sistene eller vaskemaskin, ikke vil kunne ledes fritt til sluk, men kan fordele seg utover gulvflaten. Løsningen vurderes å kunne medføre økt risiko for fuktskader ved en eventuell lekkasjesituasjon utenfor dusjområdet/rommet.

List med avgrensning mellom område med sluk og rommet forøvrig.

Etablere spalte mellom dusjdører og gulv, slik at eventuelt lekkasjevann fra vaskemaskin/innredning kan renne uhindret til sluk i lekkasjesituasjon.

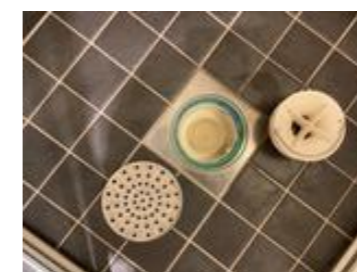
Når membranen har passert halvparten av forventet levetid, øker sannsynligheten for svekkelser over tid. Selv om funksjonen er tilfredsstillende nå, er risikoen for lekkasje høyere sammenlignet med nye løsninger. Tilstanden bør følges jevnlig opp. For å lukke avviket må tettesjiktet skiftes ut.

- Overvåk tilstanden jevnlig. For å få tilstandsgrad 0 eller 1 må tettesjiktet skiftes ut, men tidspunktet for når dette er nødvendig er vanskelig å si noe om.

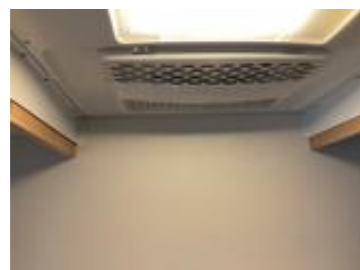
Avtrekksmotor med regulering fra ventilator for avtrekk fra kjøkken og bad/wc.

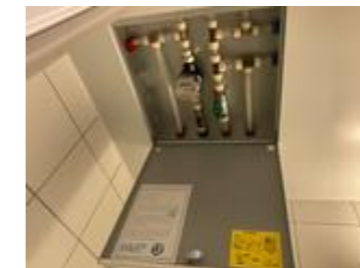
- Rørkurser på rør-i-rør system bør merkes.

Ifølge den tekniske godkjenningen for produktet, må rørkursene merkes i fordeler skapet med lengde og hvor de leverer vann. Ved eventuelt utbedringer, skifte eller annet vedlikeholdsarbeid på røranlegget, vil det bli unødvendig mye jobb med søk når kursene ikke er merket med lengde og hvor de leder vann.
