AUSTRE-VESTRE HOLA 92

**Adresse:** Austre-Vestre Hola 92, 4540 ÅSERAL

Austre-Vestre Hola 92, 4540 ÅSERAL ÅSERAL kommune  
# gnr. 9, bnr. 301, snr. 1

Befaringsdato: 25.08.2026 Rapportdato: 31.08.2026 Oppdragsnr.: 13333-5708 Eiendomsverdi/PropCloud ref nr: B11789  
Foretak: M2 Takst AS

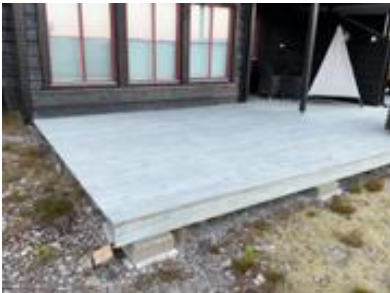
Balkong/terrasse med dekke av terrassebord.

Treverk og terrassebord fremstår med normal vær- og aldersslitasje. Normalt vedlikehold av terrassebord må påregnes. Med dette menes en årlig vask/rens av bord for å fjerne grønske og evt oppdatering av beis/maling mm.

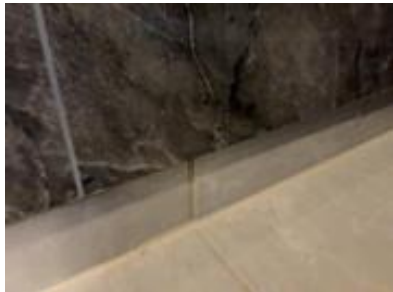
- Det skal være en aluminiumslist under veggplatene og fug mellom platebunn og denne listen for å unngå fuktoppsug. Dette ansees dog ikke kritisk siden det ikke er mye fuktpåkjenning direkte på overflater her.

- Det anbefales varsom bruk for å unngå unødvendig fuktbelastning mot overflater.

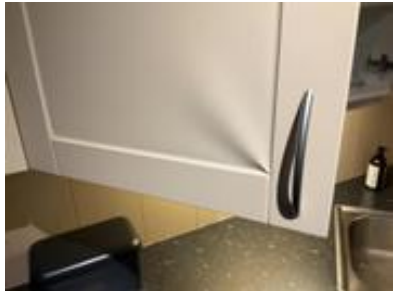
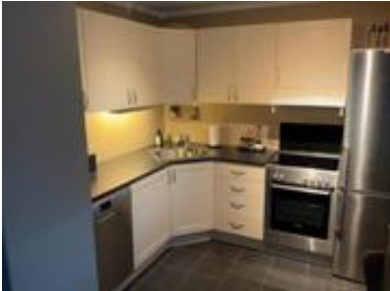
- Laminatfolie på frontene har stedvis løsnet litt. Mer utseendemessig avvik.

- Laminatfolie på frontene bør utbedres eller skiftes for å opprettholde et pent utseende og forhindre ytterligere slitasje. Konsekvensen av å ikke utbedre dette er hovedsakelig estetisk, men det kan også føre til økt slitasje på underliggende materiale over tid.
