Romslig og lys 3-roms  
eierleilighet sentralt på

VÆKERØVEIEN 211B

# RØA

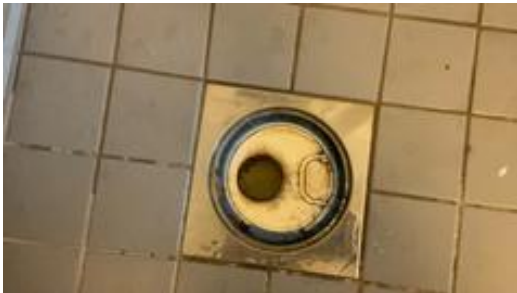
### 1ETASJE > BAD

- Det er ikke påvist tilfredsstillende løsning for å synliggjøre lekkasje fra innebygget susterne.
- Det er avvik:

Sanitærutstyr fremstår som eldre. Det er ikke påvist pågående skader eller lekkasjer ved befaringstidspunktet, men alder og slitasje medfører økt risiko for at uforutsette skader kan oppstå. På bakgrunn av alder vurderes det som sannsynlig at det vil være behov for vedlikehold eller utskiftning av sanitærutstyr på sikt.

- Ved implementering av innebygget susterne var det ikke krav om lekkasjesikring, konstruksjonen bør jevnlig observeres.
- Tiltak:

Konsekvens  
Utvikling av lekkasjer og eventuelle vannskader  
Behov for akutte og kostbare utbedringer  
Redusert funksjonalitet og komfort

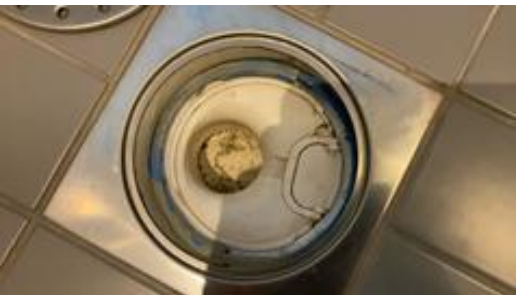
### 1ETASJE > BAD 2

- Det er ikke påvist tilfredsstillende løsning for å synliggjøre lekkasje fra innebygget susterne.
- Det er avvik:

Sanitærutstyr fremstår som eldre. Det er ikke påvist pågående skader eller lekkasjer ved befaringstidspunktet, men alder og slitasje medfører økt risiko for at uforutsette skader kan oppstå. På bakgrunn av alder vurderes det som sannsynlig at det vil være behov for vedlikehold eller utskiftning av sanitærutstyr på sikt.

- Tiltak:
- Ved implementering av innebygget susterne var det ikke krav om lekkasjesikring, konstruksjonen bør jevnlig observeres.

Konsekvens  
Utvikling av lekkasjer og eventuelle vannskader  
Behov for akutte og kostbare utbedringer  
Redusert funksjonalitet og komfort

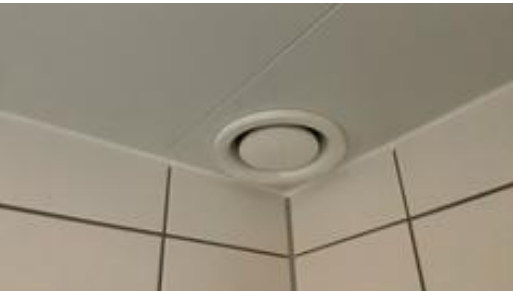
### 1ETASJE > BAD 2

- Det er avvik:

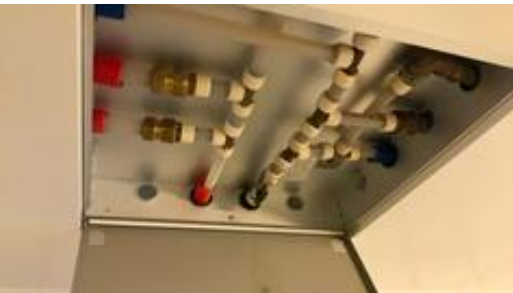
- Rørkurser på rør-i-rør system bør merkes.
