Rekkehus over to plan i meget  
barnevennlig område

KLEIVERUDVEIEN 189

VEDLEGG

Tilstandsrapport

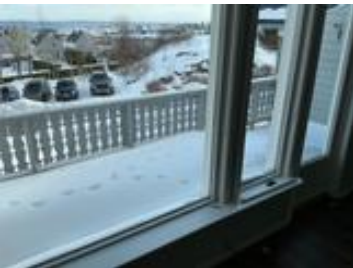
Verken verandaen eller terrassen har blitt undersøkt, målt eller vurdert da de under befaringen var dekt av snø.

Snødekt veranda.

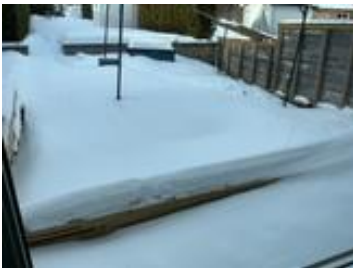
Snødekt terrasse.

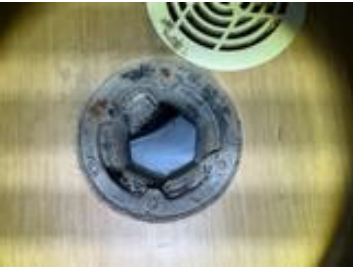
Sluk

- Høydeforskjell mellom topp slukrist og overkant gulv ved døren er lavere enn 25 mm. Dette gjør at nærliggende konstruksjoner er mer utsatt for vannskade, hvis en lekkasje skulle oppstått.

- Fallet mot sluket er ikke tilfredsstillende.  
Når gulvet utsettes for vann, kan dreneringen begrenses, noe som fører til vannansamlinger. Dette reduserer sklisikkerheten og øker fuktbelastningen på konstruksjoner – både direkte og via fuktig luft.

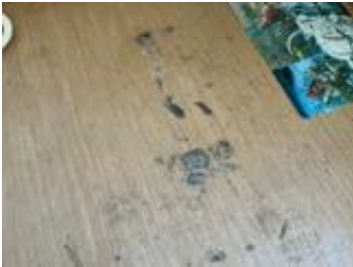
- Konstruksjonen er oppført før det kom krav om vanntett sjikt i alle våtsoner. Bad fra denne tidsperioden har generelt større mulighet for fuktrelaterte skader. Fuksikringen her er usikker, og bygningsdelen har passert forventet levetid, noe som gir økt mulighet for alders- og slitasjerelaterte fuktproblemer. Jevnlig oppfølging anbefales, og et nytt tettesjikt må påregnes innen nær fremtid.

Hull og skader i vinylbelegget.

Estimatet er for å legge nytt vinylbelegg i badet.

**Kostnadsestimat: 20 000 - 100 000**

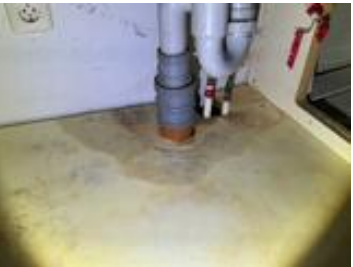
- Det er fukskader i innredningen under kjøkkenvasken.

Eldre fuktmerker under kjøkkenvasken.

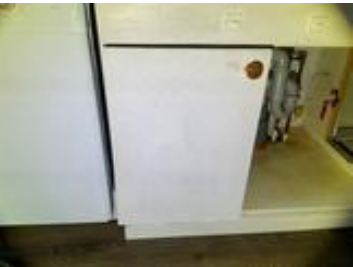
Svelling tyder på tidligere fuftpåkjenning.

- Innredningen er eldre og viser brukslitasje.

Svelling i innredningen.

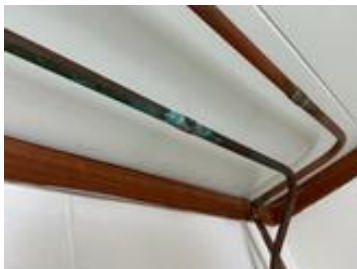
- Det er registrert korrosjon på vannrørene.  
Korrosjon svekker metallet over tid og øker risikoen for utettheter.

- Vannledningene har passert halvparten av forventet levetid.  
Eldre rør har økt risiko for lekkasjer, men hvor lenge de holder videre avhenger av kvalitet, vanntrykk og bruk. Utskiftning må derfor påregnes på sikt, uten at det kan angis en presis dato.

Korrosjon på vannrør.

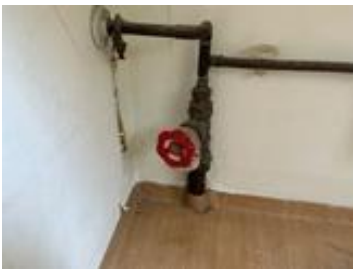
Eldre stoppekran.

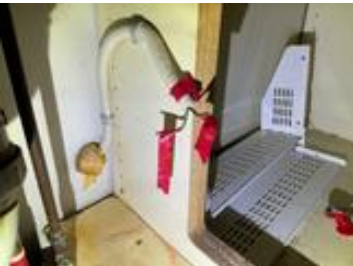
12. Foreta en helhetsvurdering av det elektriske anlegget, dets alder, allmenne tilstand og fare for liv og helse. Bør det elektriske anlegget ha en utvidet el-kontroll?  
**Ja På grunn av anleggets alder, manglende samsvarserklæring og løse ledninger, bør en el-takstmann kontaktes for en utvidet el-kontroll av det elektriske anlegget slik at eventuelle avvik og tiltak kan kartlegges. På grunn av alderen bør påkostninger knyttet til fornying påregnes.**

Uplomberte ledninger.

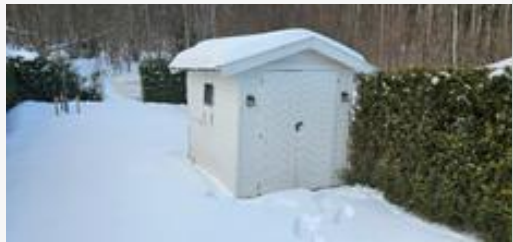
### Bod

Bygget er ikke tilstandsvurdert ihht Forskrift til avhendingslova og NS3600. Dette er kun en enkel beskrivelse.
