HOLMENKOLLVEIEN 78F

- Selveierleilighet
- Holmenkollveien 78 F, 0784 OSLO
- OSLO kommune
- gnr. 27, bnr. 2237, snr. 180

Befaringsdato: 02.10.2025    Rapportdato: 09.10.2025    Oppdragsnr.: 16592-1772    Referansenummer: XS2036  
Autorisert foretak: Norges Takst AS    Sertifisert Takstingeniør: Tore Jan Fevang    Vår ref: Tore Jan Fevang

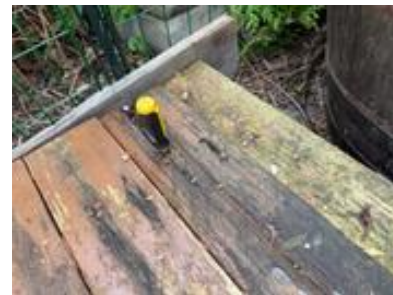
**Vurdering av avvik:**  
• Det er påvist fukt-/råteskader i konstruksjonen.  
**Konsekvens/tiltak**  
• Råteskadede konstruksjoner må skiftes ut.

Råte i flere terrassegulv

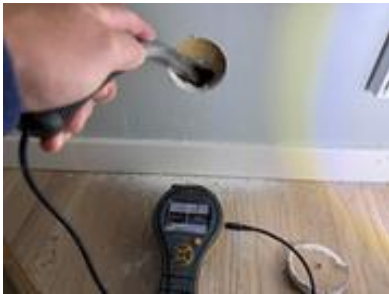
Gulvet har laminat. Veggene har plater.  
Hulltaking er foretatt og det er påvist avvik i konstruksjonen.  
Hulltaking er foretatt ved/i kjøkken bak panelovn og i innebod.  
Fuktkvotemåling (vekt%) i konstruksjonen ble målt mellom 17 og 23.  
Generelt:  
Treverk skal ha fuktinnhold lavere enn 15 vektprosent. I treverk med fuktighet over 17 vektprosent øker faren for råte og muggsoppvekst dramatisk. Hvis fuktinnholdet ligger over 20 vektprosent, er allerede muggsoppen dannet. Fibermetningsgrad for treverk er 28 vektprosent.

- Det er gjennom hulltaking påvist høyt fuktnivå inne i trekonstruksjonen i hulltakingen, men ikke påvist fuktskader i dette området. Høy luftfuktighet kan over tid føre til muggvekst eller sverting av materialer. Samtidig kan materialer og konstruksjoner bli ødelagt.

Hulltagning i kjøkkenvegg med pigger i svill.

- Det påviste fuktnivå gir grunn til å overvåke konstruksjonen jevnlig for å se utvikling over tid, og eventuelt foreta tiltak for å unngå fuktskader.

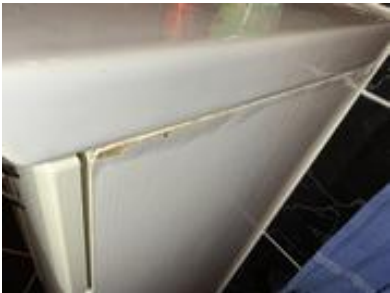
- Det er ikke påvist tilfredsstillende løsning for å synliggjøre lekkasje fra innebygget systerne.
- Det er påvist skader på innredning.

Fuktsvelling i servantskap

- Lokal utbedring må utføres.
- Riss er vanligvis overfladiske skader i servantens overflate eller glaser. Konsekvensene av riss er hovedsakelig kosmetiske.
- Ved implementering av innebygget systerne var det ikke krav om lekkasjesikring, konstruksjonen bør jevnlig observeres.

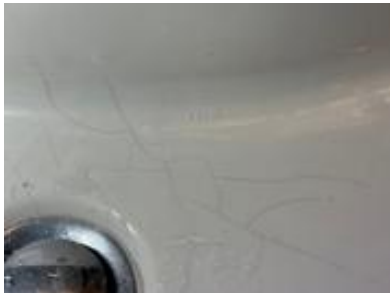
Krakkelering/småsprekker nede i servant

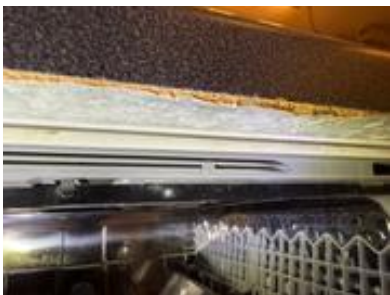
Røropplegg i kjøkkenbenk

Det er påvist skader på overflater/kjøkkeninnredning utover normal slitasjegrad.
