HATLEHAUGEN 1D

## EIERSKIFTERAPPORT™

Tilstandsrapport  
Hatlehaugen 1 D  
6812 Førde

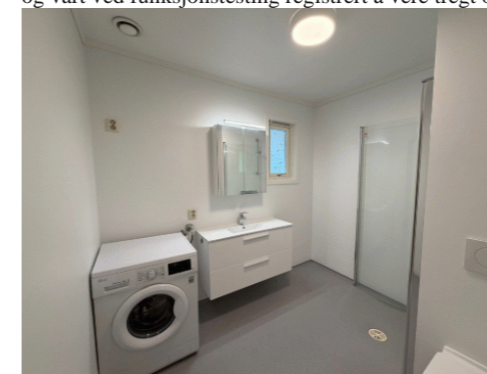
**TG 2** 1.1.2 Overflate gulv

Det er påvist tilfredsstillende fall til sluket.  
Terskel er vurdert som ikke tilfredsstillende. Se under.  
Det er ikke påvist flekker eller andre skader.

Beskrivelse av vurdert bygningsdel: Det er lagt eit grått gulvbelegg av vinyl med oppbrett mot veggen. Det er integrert gulvvarme i golvkonstruksjonen. Fall på gulvoverflata inn mot sluket er funksjonstesta og vurdert som ok. Det er målt ein høgdeforskjell på 4 cm frå toppen av risten på plastsluket og opp til dørkarmen der terskelen manglar.

**Merknader:** Rommet manglar dørterskel inn mot gangen, noko som truleg skuldast ein uheldig monteringspraksis då golvbelegget eller innerdøra vart fornya i samband med den seinare moderniseringa av rommet. Det vert registrert normale bruksmerker på overflata.

Årsak (Å): Avviket skuldast mangelfull utføring ved at rommet manglar ein forskriftsmessig våtromsterskel inn mot gangen. Det ligg ikkje føre dokumentasjon på alder eller utføring av sjølve golvbelegget.

Konsekvens og risiko (K): Fråværet av ein terskel eller ein fysisk oppkant reduserer våtrommet si evne til å fungere som eit lukka basseng ved eit eventuelt slukoppstuing eller ved større vannsøl på golvet. Dette medfører ein direkte risiko for at vatn kan renne fritt ut i gangen og påføre tilstøytande, tørre golvflater fuktskadar.

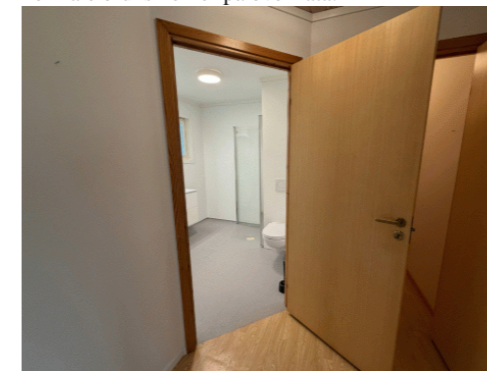
**TG 2** 1.1.3 Membran, tettesjiktet og sluk

Det er fuktkontrollert med egnet fuktmålevertøy. Se under.

Konsekvens og risiko (K): Sidan membran og overgang til sluk er ein skjult konstruksjon som ikkje let seg verifisere visuelt, utgjir mangelen på dokumentasjon ein latent risiko for at skjulte feilmonteringar eller materialsvikt kan oppstå over tid utan at det kan sporast til ein ansvarleg utførande part.

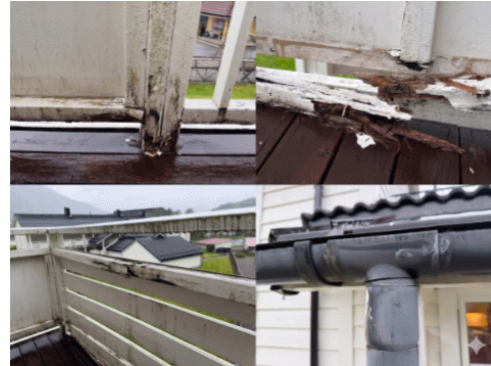
Det er påvist skader, slik som avskalling, deformasjonar, riss, sprekker, råteskader og/eller rust på overflater, se under.

Beskrivelse av vurdert bygningsdel: Dette er ein overbygd balkong i andre etasje med eit samla areal på 5,8 m<sup>2</sup> og direkte utgang frå stova. Uteplassen ligg fritt til med god oversikt over fellesareal og ein tilstøytande lekeplass/barnehage. Golvet har eit spalvedekke utført med tradisjonelle trebord (terrassebord). Rekkverket er ein kvitmåla trekonstruksjon som er oppført med tette felt på sidene (skilleveggar) og opne, vertikale spiler i front. Den fysiske rekkverkhøgda er målt til 0,881 m. Balkongen vert overbygd av takfremspringet til bygget, og den tilhøyrande himlinga har synlege, kvitmåla sperrer og slettpanel med ei svart takrenne montert i forkant. Den innvendige fasaden har kvitmåla, liggande kledning med eit stort vindusfelt og ei kvit verandadør med glass og metallbeslått dørterskel.

**Merknader:** Balkongen ber preg av manglande og utsett vedlikehald over lengre tid, og eg har registrert kritiske skadar som går direkte ut over sikkerheita på uteplassen. Eg har påvist ein alvorleg og strukturell råteskade i det berande treverket til rekkverket. Den horisontale bunnsvilla (botnplanka) og dei nedre delane av dei vertikale stolpane er fullstendig oppsprukne, gjennområtna og har gått i oppløsning. Overflata på oversida av rekkverket (håndløparen) har dype sprekker i treverket, omfattande malingsavflassing og ein kraftig begroing av grønske og alger. På sjølve terrassedekket er det registrert ein skarp, mørk fuktzone og lokale råteskadar på den ytre halvdel av treplattingen. Det vert òg merka at skøytar og tilkoblingar på den utvendige takrenna viser visuelle teikn til lekkasje og drypping.

- Balkonger, verandaer og lignende - Balkonger, verandaer og lignende  
Avvik: Dei omfattande skadane og den djuptgåande råteutviklinga skuldast langvarig, direkte vær- og fuktbelastning frå slagregn kombinert med manglande overflatebehandling og dårleg opptørking av treverket over ein lengre periode.
