VEITEBORBAKKEN 7

# BREKKE

Nyoppusset 3-roms selveierleilighet med fin beliggenhet i 2.etasje.

## Tilstandsrapport

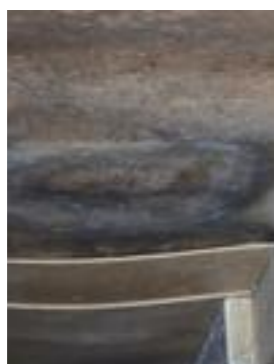
- Det er påvist fuktskjolder i undertak/takkonstruksjon.

Forholdet indikerer fuktpåvirkning fra overliggende tekkesjikt. Skade i undertak kan medføre økt risiko for videre fuktinntrenging og svekkelse av konstruksjonen over tid.

Fuktskjolder i undertak

Det anbefales nærmere undersøkelser av takteking for å avklare årsak til fuktinntrengning. Skadet undertak bør utbedres.

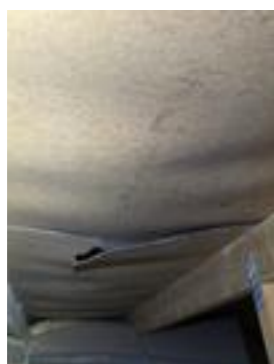
Videre er det påvist skade/hull på undertak.

Skadet/hull i undertak

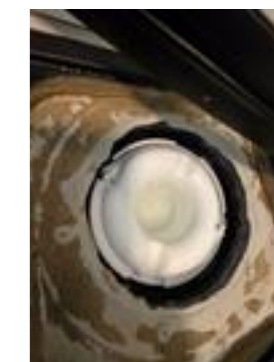
### Beskrivelse

Det er plastsluk og smøremembran med dokumentert utførelse.

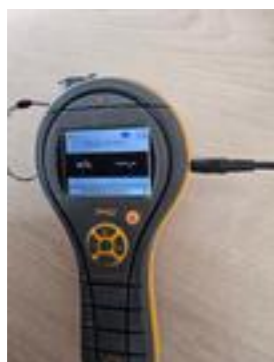
Det er foretatt hulltaking som stikkprøve i vegg mellom stue og bad. Det ble ikke påvist unormale forhold ved kontrollen. Fuktkvotemåling (vekt %) i konstruksjonen viste verdier under 6 %, og konstruksjonen vurderes på bakgrunn av dette som tørr i det kontrollerte området. Det presiseres at den benyttede fuktmåleren ikke gir utslag på fuktprosent under dette nivået.

Hulltakingen er gjennomført som en begrenset kontroll og kan ikke anses som garanti for at det ikke kan forekomme fukt i andre deler av konstruksjonen som ikke er kontrollert.
