LITJSLINDVASSVEGEN 161

**Adresse:** Litjslindvassvegen 161, 7580 SELBU

# Litjslindvassvegen 161

## 7580 SELBU

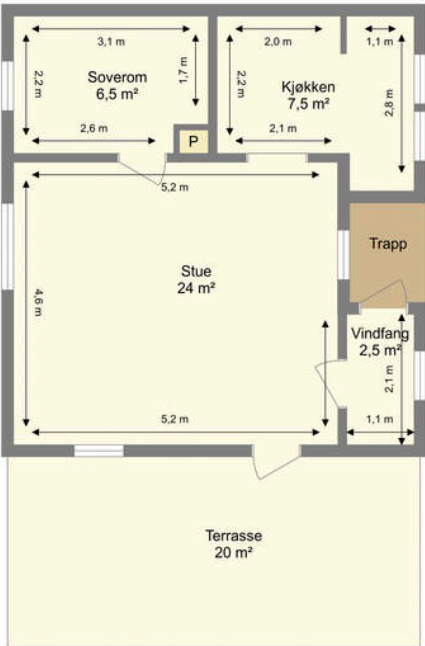
Litjslindvassvegen 161  
1. Etasje

Bruksarealet inkluderer innvendige vegger og er større enn summen av rommenes gulvareal.  
Planskissen er en illustrasjon over rominndelingen, og er ikke i målestokk. Mindre avvik kan forekomme.

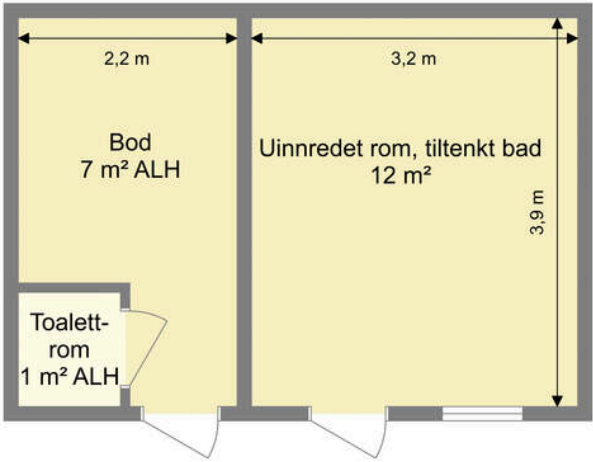
Litjslindvassvegen 161  
Anneks 2

Bruksarealet inkluderer innvendige vegger og er større enn summen av rommenes gulvareal.  
Planskissen er en illustrasjon over rominndelingen, og er ikke i målestokk. Mindre avvik kan forekomme.

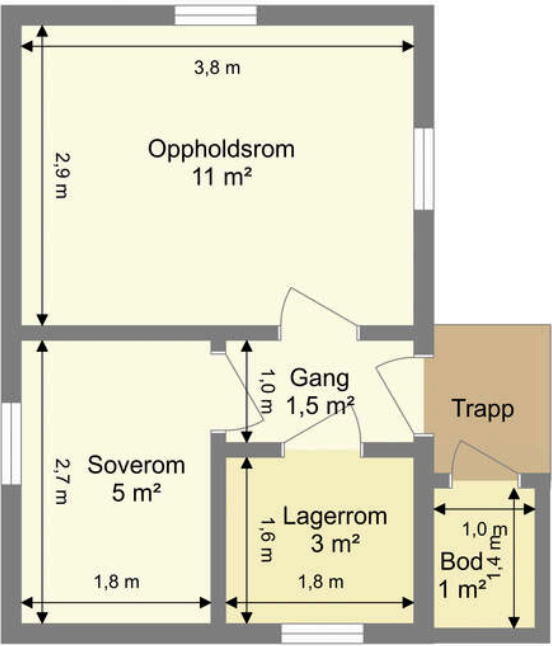
Litjslindvassvegen 161  
Anneks 1

Bruksarealet inkluderer innvendige vegger og er større enn summen av rommenes gulvareal.  
Planskissen er en illustrasjon over rominndelingen, og er ikke i målestokk. Mindre avvik kan forekomme.

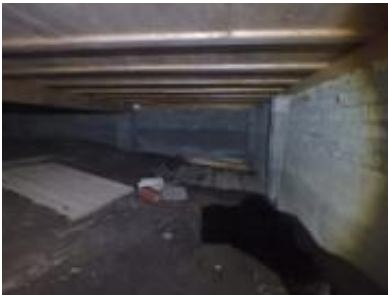
6.3 Fuktsikring og drenering

| Bygningsdel | Registrerte avvik |
|---|---|
| Fuktsikring og drenering | - påvist fukt/vanninntrengning som tyder på funksjonssvikt i fuktsikringen (TG 3) |

Fuktig grunn i kryprom.

Følgende bygningsdeler har fått TG3:  
Fuksikring og drenering: Fritidsboligen er oppført på ringmur med kryprom mot berg/grus/jord, og det er ikke foretatt endringer i konstruksjonen etter byggeåret. Ved befaringen ble det påvist fukt/vanninntrengning som tyder på funksjonssvikt i fuksikringen. Alder og tilstand tilsier at drenering og fuksikring har redusert eller manglende funksjon.  
Kostnadsestimat: kr. 20.000 - 100.000,-

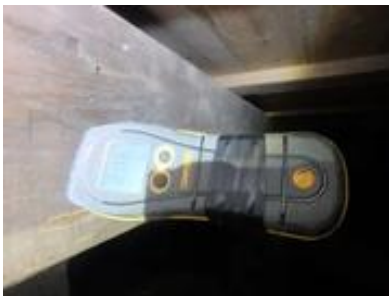
6.5 Kryp kjeller

| Bygningsdel | Registrerte avvik |
|---|---|
| Krypkjeller | - takvann ledes mot grunnmuren eller slippes ut nær grunnmuren med mangelfullt terrengfall (TG 2)<br>- målt kritiske fuktverdier i bjelkelaget (TG 3)<br>- begrenset lufting / ventilering (TG 2)<br>- fuktig mot grunnen (TG 3) |

Høyt fukttinnhold i treverk.

Krypkjeller:  
Krypkjelleren er tilgjengelig for både innvendig og utvendig inspeksjon. Det er registrert flere fuktrelaterte avvik: - takvann blir ikke ledet ut fra grunnmuren - krypkjelleren har begrenset lufting og ventilering- det er fuktig mot grunnen. Det er videre målt kritiske fuktverdier i bjelkelaget. Krypkjellere er en særlig

fuktutsatt risikokonstruksjon. Dersom forholdene ikke utbedres, er det fare for fuktopphopning, råte og svekkelse av trebjelkelaget over tid, og nærmere undersøkelser og utbedrende tiltak anbefales.  
Kostnadsestimat: kr. 20.000 - 100.000,-

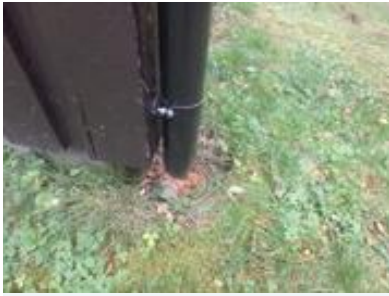
Taknedløp uten utkast ut fra grunnmur.

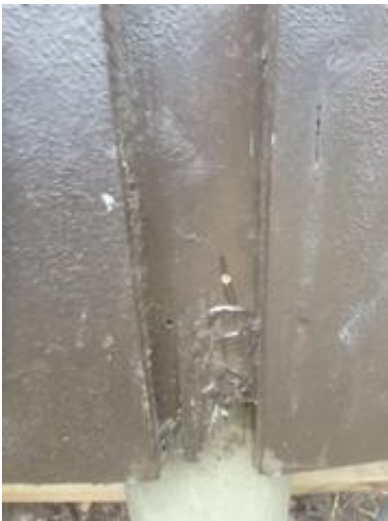
6.6 Yttervegg og fasade

| Bygningsdel | Registrerte avvik |
|---|---|
| Yttervegg og fasade | - stedvis mindre skader i overflater. (TG 2) |

Mindre skade i kledning.

Yttervegg og fasade: Boligen har yttervegg oppført i tre med utvendig stående panel. Eier opplyser at siste utvendige overflatebehandling ble utført for cirka fire år siden, mens eventuelle endringer etter byggeår er ukjent. Ved befaringen ble det registrert stedvis mindre skader i overflatene. Manglende vedlikehold og utbedring av slike overflateskader kan over tid gi økt fuktbelastning og akselerert nedbrytning av kledningen. Fasaden bør følges opp med jevnlig vedlikehold og overflatebehandling

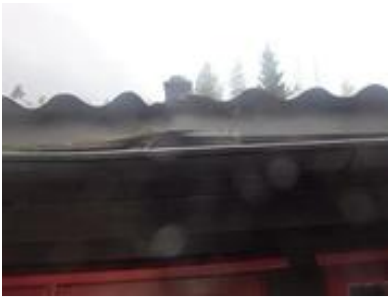
6.10 Taktekking

Skade i raftebeslag.

Taktekking: Taket er tekket med profilerte metallplater og ble inspisert fra bakken og via stige. Eier opplyser at det er utbedret skade på taket mot sør i 2025. Det er registrert: - skader og bulker i tekking og beslag- rustdannelse på tekkingen- råte i vindskier- løs innfesting på takspiker. Tekkingen har nådd en alder som gir usikker fremtidig funksjon. Samlet gir dette tilstandsgrad 2. Det må påregnes utbedring av registrerte avvik samt vedlikehold fremover for å unngå fuktinntrengning og videre skade på underliggende konstruksjon.

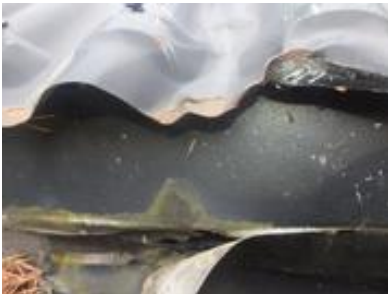
Råte i vindskier.

Skade og rust i taktekking

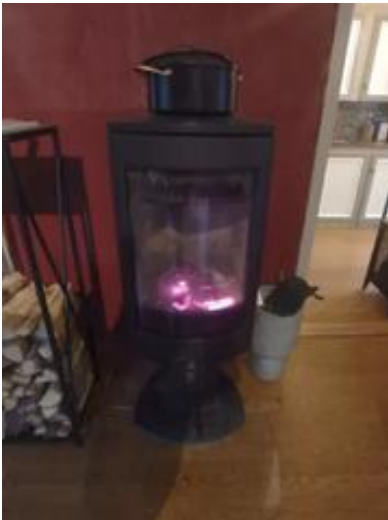
6.13 Ildsted/Skorstein innvendig i boligen

| Type pipe | Elementpipe |
| Boligen har elementpipe med tilhørende ildsted. Siste registrerte tilsyn fra brannforebyggende enhet er utført 28.08.2020 uten anmerkninger, og det foreligger dermed ikke tilsynsrapport nyere enn fem år. Eier opplyser om at ny ovn ble montert i 2024. Det er ikke registrert avvik på bygningsdelen ved befaringen. For full visshet om tilstand på anlegget anbefales kontakt med det lokale brann og feiertilsyn for kontroll. | |

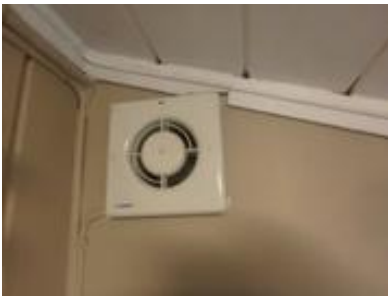
6.14 Kjøkken

Avtrekkvifte over stekesone.

Kjøkken avtrekk:  
Kjøkkenet har mekanisk avtrekk som avtrekksventil på vegg. Ved befaringen ble det registrert at avtrekket er defekt og ikke fungerer. Manglende fungerende avtrekk gir utilstrekkelig fjerning av os, fukt og matos, noe som over tid kan medføre økt fuktbelastning og dårlig inneklima. Tilstanden tilsier at avtrekket bør utbedres eller nytt etableres.  
Kostnadsestimat: under kr. 20.000,-

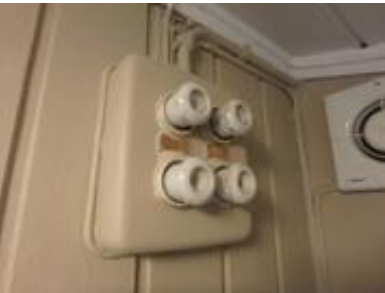
6.16 Elektrisk

Sikringstavle på kjøkken.

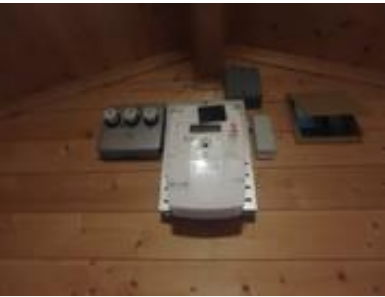
Hovedinntak og måler i anneks 1.

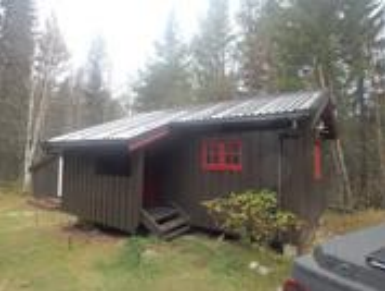
6.18 Anneks 1

| Anneks utført i en etasje over trebjelkelag og betongfundament. Veggkonstruksjon i tre med utvendig stående kledning. Takkonstruksjon i saltaks form med yttertekking av profilerte metallplater. Vinduer av koblet glass. |
| Ved enkel visuell kontroll registreres: <ul style="list-style-type: none"><li>- noe skjevheter i takrenner</li><li>- lakkavskalling på takplater</li><li>- fuktmerker i koblet glass.</li></ul> Bygningen er ikke videre vurdert. |

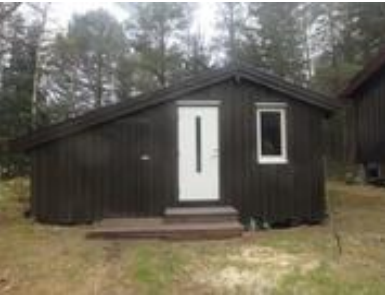
6.19 Anneks 2

| Anneks utført i en etasje over trebjelkelag og betongfundamenter. Veggkonstruksjon av tre med utvendig stående kledning. Takkonstruksjon i saltaks form med yttertekking av profilerte metallplater. |
