KROSSHAUGHAGEN 20F

Befaringsdato: 29.06.2026    Rapportdato: 30.06.2026    Oppdragsnr.: 22514-1069    Eiendomsverdi ref nr: LD9161  
Foretak: TAKST-KOMANIET AS    Takstingeniør: Ole Gunnar Tørressen

# Tilstandsrapport

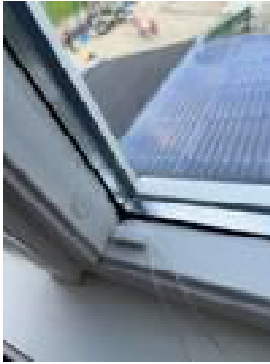
**Vurdering av avvik:**  
• Det er påvist at enkelte vinduer er vanskelig å åpne og lukke.  
• Det er påvist tegn på innvendig kondensering av enkelte vindusglass.  
• Det er registrert et fukttinnhold på 62 % i vinduet på soverommet i 2. etasje, noe som indikerer at treverket i vinduet er mettet av vann.

Svertesopp.

**Konsekvens/tiltak**  
• Det anbefales å justere vinduene for å sikre normal funksjon.  
• Innvendig kondensering kan føre til fuktskader på vinduer og tilstøtende konstruksjon, samt indikere dårlig inneklime eller ventilasjon.

Det er registrert fukttinnhold på 62 % i vinduet på soverommet i 2. etasje, noe som tilsier at treverket er gjennomfuktet og vannmettet. Forholdet innebærer betydelig risiko for råteutvikling og videre skadeutvikling, og det anbefales utskifting eller omfattende utbedring av vinduet. Det er registrert mykt treverk i enden av sprossen, noe som kan indikere påbegynnende råteskade.

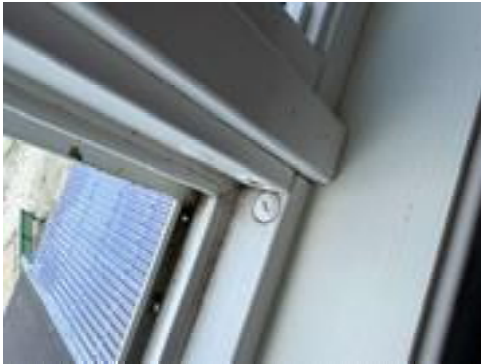
Det er registrert innvendig slitasje på vindu og karm.

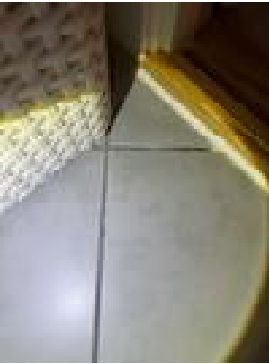
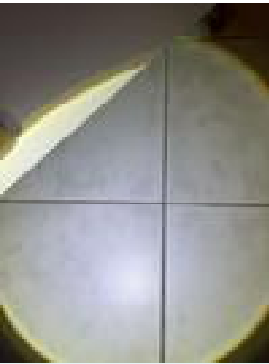
TG2 er gitt på grunn av avvikende fallforhold mot sluk. Det er registrert fall bort fra sluk i hjørnet under vasken, noe som kan medføre at vann ikke ledes tilfredsstillende til sluket ved en lekkasjesituasjon.

- Det bør vurderes tiltak for å utbedre fallforholdene til sluk, samt utbedre bom i fliser og riss i fuger, for å redusere risikoen for vannansamling og fuktskader i konstruksjonen. Manglende tilfredsstillende fall kan føre til at vann ikke ledes effektivt til sluk, noe som øker faren for lekkasjer og skader på omkringliggende bygningsdeler.

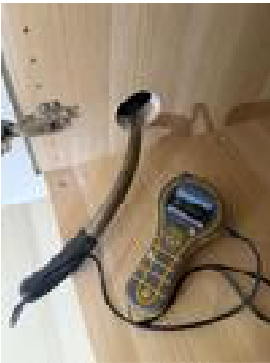
Hulltaking er utført i vegg fra tilstøtende rom. Det ble ikke påvist unormale forhold ved kontrollen. Hulltaking er ikke utført i våtsone ved dusj eller bak fast innredning grunnet manglende tilkomst. Av den grunn er hulltaking gjennomført i alternativ vegg, ettersom hele gulvet i rommet defineres som våtsone.

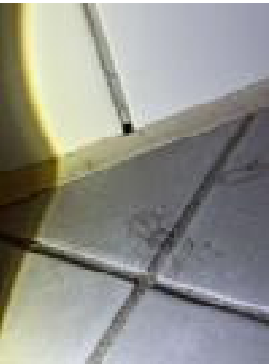
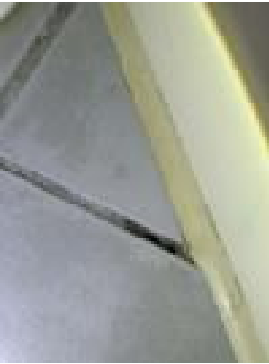
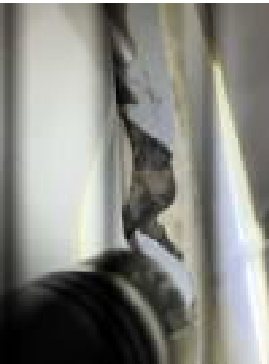
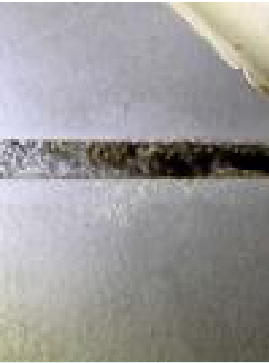
TG2 er gitt på grunn av registrerte avvik ved våtrommets utførelse. Det er påvist at høydeforskjellen fra topp slukrist til gulv/synlig topp membran ved dør terskel er mindre enn 25 mm, noe som avviker fra dagens anbefalte utførelse og kan redusere våtrommets evne til å holde tilbake vann ved en lekkasjesituasjon eller tilstopping av sluk. Videre er det registrert manglende fuger mellom enkelte fliser. Manglende fuger kan medføre økt fuktbelastning på underliggende konstruksjoner og bidra til videre forringelse av overflatene over tid. Utbedring av fuges skader anbefales, mens omfattende tiltak knyttet til høydeforskjellen må vurderes opp mot våtrommets alder og øvrige tilstand.

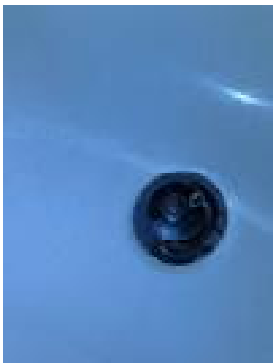
TG2 er gitt på grunn av registrerte riss og/eller avskallinger på servant eller tilsvarende sanitærutstyr. Skadene vurderes i hovedsak å være av estetisk karakter, men kan over tid føre til ytterligere slitasje og gjøre overflaten mer utsatt for smussansamling og misfarging. Utbedring eller utskifting kan vurderes avhengig av skadens omfang og ønsket standard.

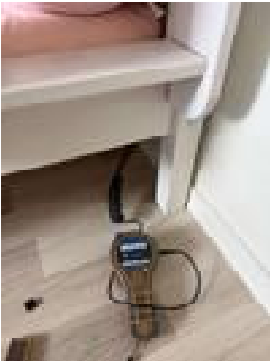
Det er foretatt hulltaking uten at det ble påvist unormale forhold. Måleinstrumentet viste tre streker, noe som indikerer at det ikke er registrert fukt som leder spenning mellom piggelektrodene. Det ble ikke målt forhøyede eller målbare fuktverdier i den kontrollerte konstruksjonen på befaringstidspunktet.

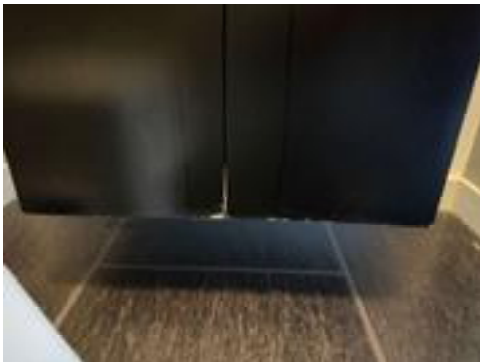
TG2 er gitt på grunn av registrerte skader, svelling eller lignende på innredningen. Forholdet indikerer fuktpåvirkning, slitasje eller aldersrelatert nedbrytning av materialene. Skadene kan påvirke både funksjon, utseende og levetid på innredningen dersom utviklingen fortsetter. Utbedring eller utskifting av berørte deler anbefales for å hindre videre forringelse.

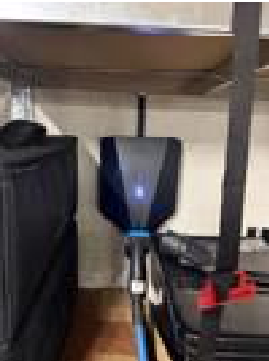
Elbillader ved parkeringsplass montert i 2026.
