STAVANGER SENTRUM

Adresse: Stiftelsesgata 4, 4012
STAVANGER

Befaringsdato: 10.04.2026

Rapportdato: 13.04.2026

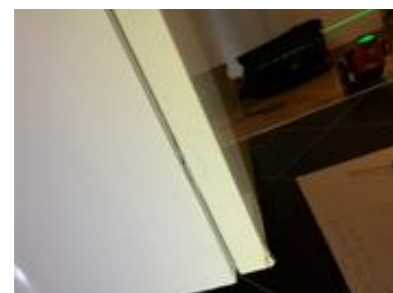
ETASJE > BAD/VASKEROM

- Det er ikke påvist tilfredsstillende løsning for å synliggjøre lekkasje fra innebygget systerne.
- Det er påvist skader på innredning.

Innredningen bør utbedres for å forhindre videre skader og forringelse.

Det bør etableres en løsning som synliggjør eventuell lekkasje fra innebygd systerne, for å redusere risikoen for skjulte vannskader i bygningskonstruksjonen.

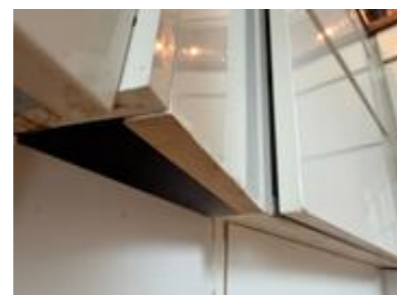
- Det er påvist skader på overflater/kjøkkeninnredning utover normal slitasjegrad.
 - Det er avvik:
- Det er ikke montert Waterguard eller komfyrvakt, noe som øker risikoen for vann- og brannskader ved lekkasje eller overoppheting av komfyr.

- Tiltak:
- Det må påregnes lokal utbedring/utskiftning.

Det bør monteres Waterguard og komfyrvakt for å redusere risikoen for vannskader ved lekkasje og brannskader ved overoppheting av komfyr.
Manglende tiltak kan føre til omfattende skader på bygningen og økt fare for personskade.
