TEIGANESET 21

# TEIGANESET 21

Utsøkt enebolig fra 2014 med praktfull beliggenhet og egen sjølinje. Dobbel garasje med elbillader, solrike uteområder, hage med jacuzzi og vidstrakt utsikt over Sørfjorden.

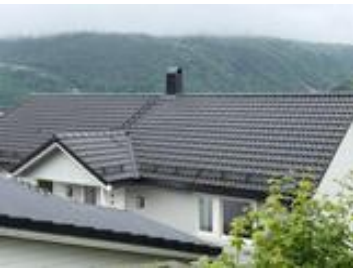
Taktekking er kun inspisert fra bakkenivå etter en risikovurdering, og tilstandsgrad er basert på tekkingsens alder.

Siden taket (takkonstruksjon, taktekking og skorstein) kun er observert fra bakkenivå, er vurderingen begrenset av dette. Det er ikke sikkerhetsmessig forsvarlig å bevege seg ut på taket eller observere fra stige. Selv om det ikke er avdekket skader under befaringen, betyr ikke dette at det ikke foreligger skader som en besiktigelse på taket kan avdekke. Vær oppmerksom på denne risikoen. En undersøkelse av taket kan utføres av en fagperson under tilstrekkelige sikkerhetsforhold.

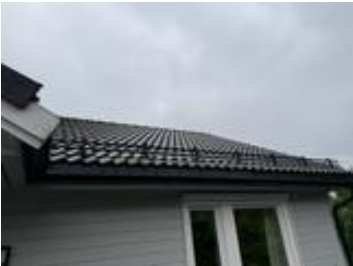
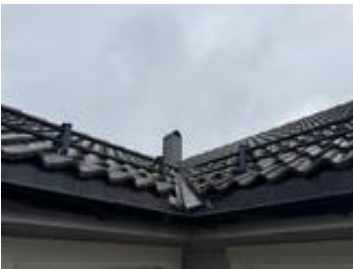
### Nedløp, beslag og skorsteiner over tak

**Vurdering av avvik:**

- Mangelfull bortledning av vann kan føre til fuktbelastning på grunnmur, med risiko for fuktinntrenging og skader på konstruksjonen.
- Det anbefales å etablere tilfredsstillende bortledning av vann fra taknedløp, slik at vann ledes bort fra grunnmuren.

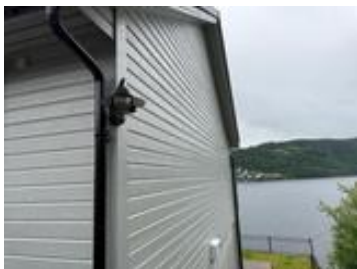
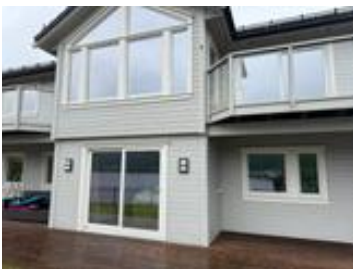
### Vurdering av avvik:

- Det anbefales å etablere gnagesikring for å hindre tilgang for skadedyr.

Avstand mellom terreng å kledning bør økes for at levetiden til kledningen ikke skal forkortes.

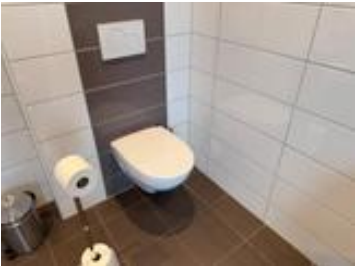
#### Vurdering av avvik:

- Det er ikke påvist tilfredsstillende løsning for å synliggjøre lekkasje fra innebygget sisterner.

- Uten tilfredsstillende dreneringsløsning/lekkasjesikring kan lekkasjer pågå over lang tid uten å bli oppdaget. Dette kan føre til omfattende fuktskader i omkringliggende byggematerialer.
- Det anbefales å etablere en løsning som gjør eventuelle lekkasjer synlige, for eksempel via lekkasjevarsling eller åpning/drenering til synlig område. Utførelsen bør være i tråd med gjeldende anbefalinger for innebygde sisterner.

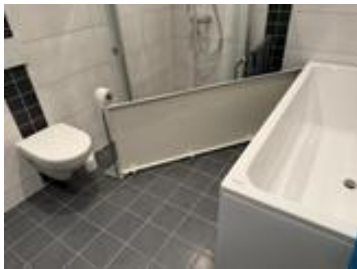
##### Vurdering av avvik:

- Det er ikke påvist tilfredsstillende løsning for å synliggjøre lekkasjer fra innebygget sisterner.
- Det er ikke fuget mellom vask og vegg. Dette kan gi fukt inn i underskapet.

- Uten tilfredsstillende dreneringsløsning/lekkasjesikring kan lekkasjer pågå over lang tid uten å bli oppdaget. Dette kan føre til omfattende fuktskader i omkringliggende byggematerialer.
- Det anbefales å etablere en løsning som gjør eventuelle lekkasjer synlige, for eksempel via lekkasjevarsling eller åpning/drenering til synlig område. Utførelsen bør være i tråd med gjeldende anbefalinger for innebygde sisterner.
- Det bør fuges med egnet fugemasse mellom vask og vegg.
