TVITJØNNÅSEN 76

# GAUTESTAD

Tiltalende hytte på fantastisk eiet utsiktstomt på toppen av Gautestad -  
Vann/avløp

## Sammendrag av boligens tilstand

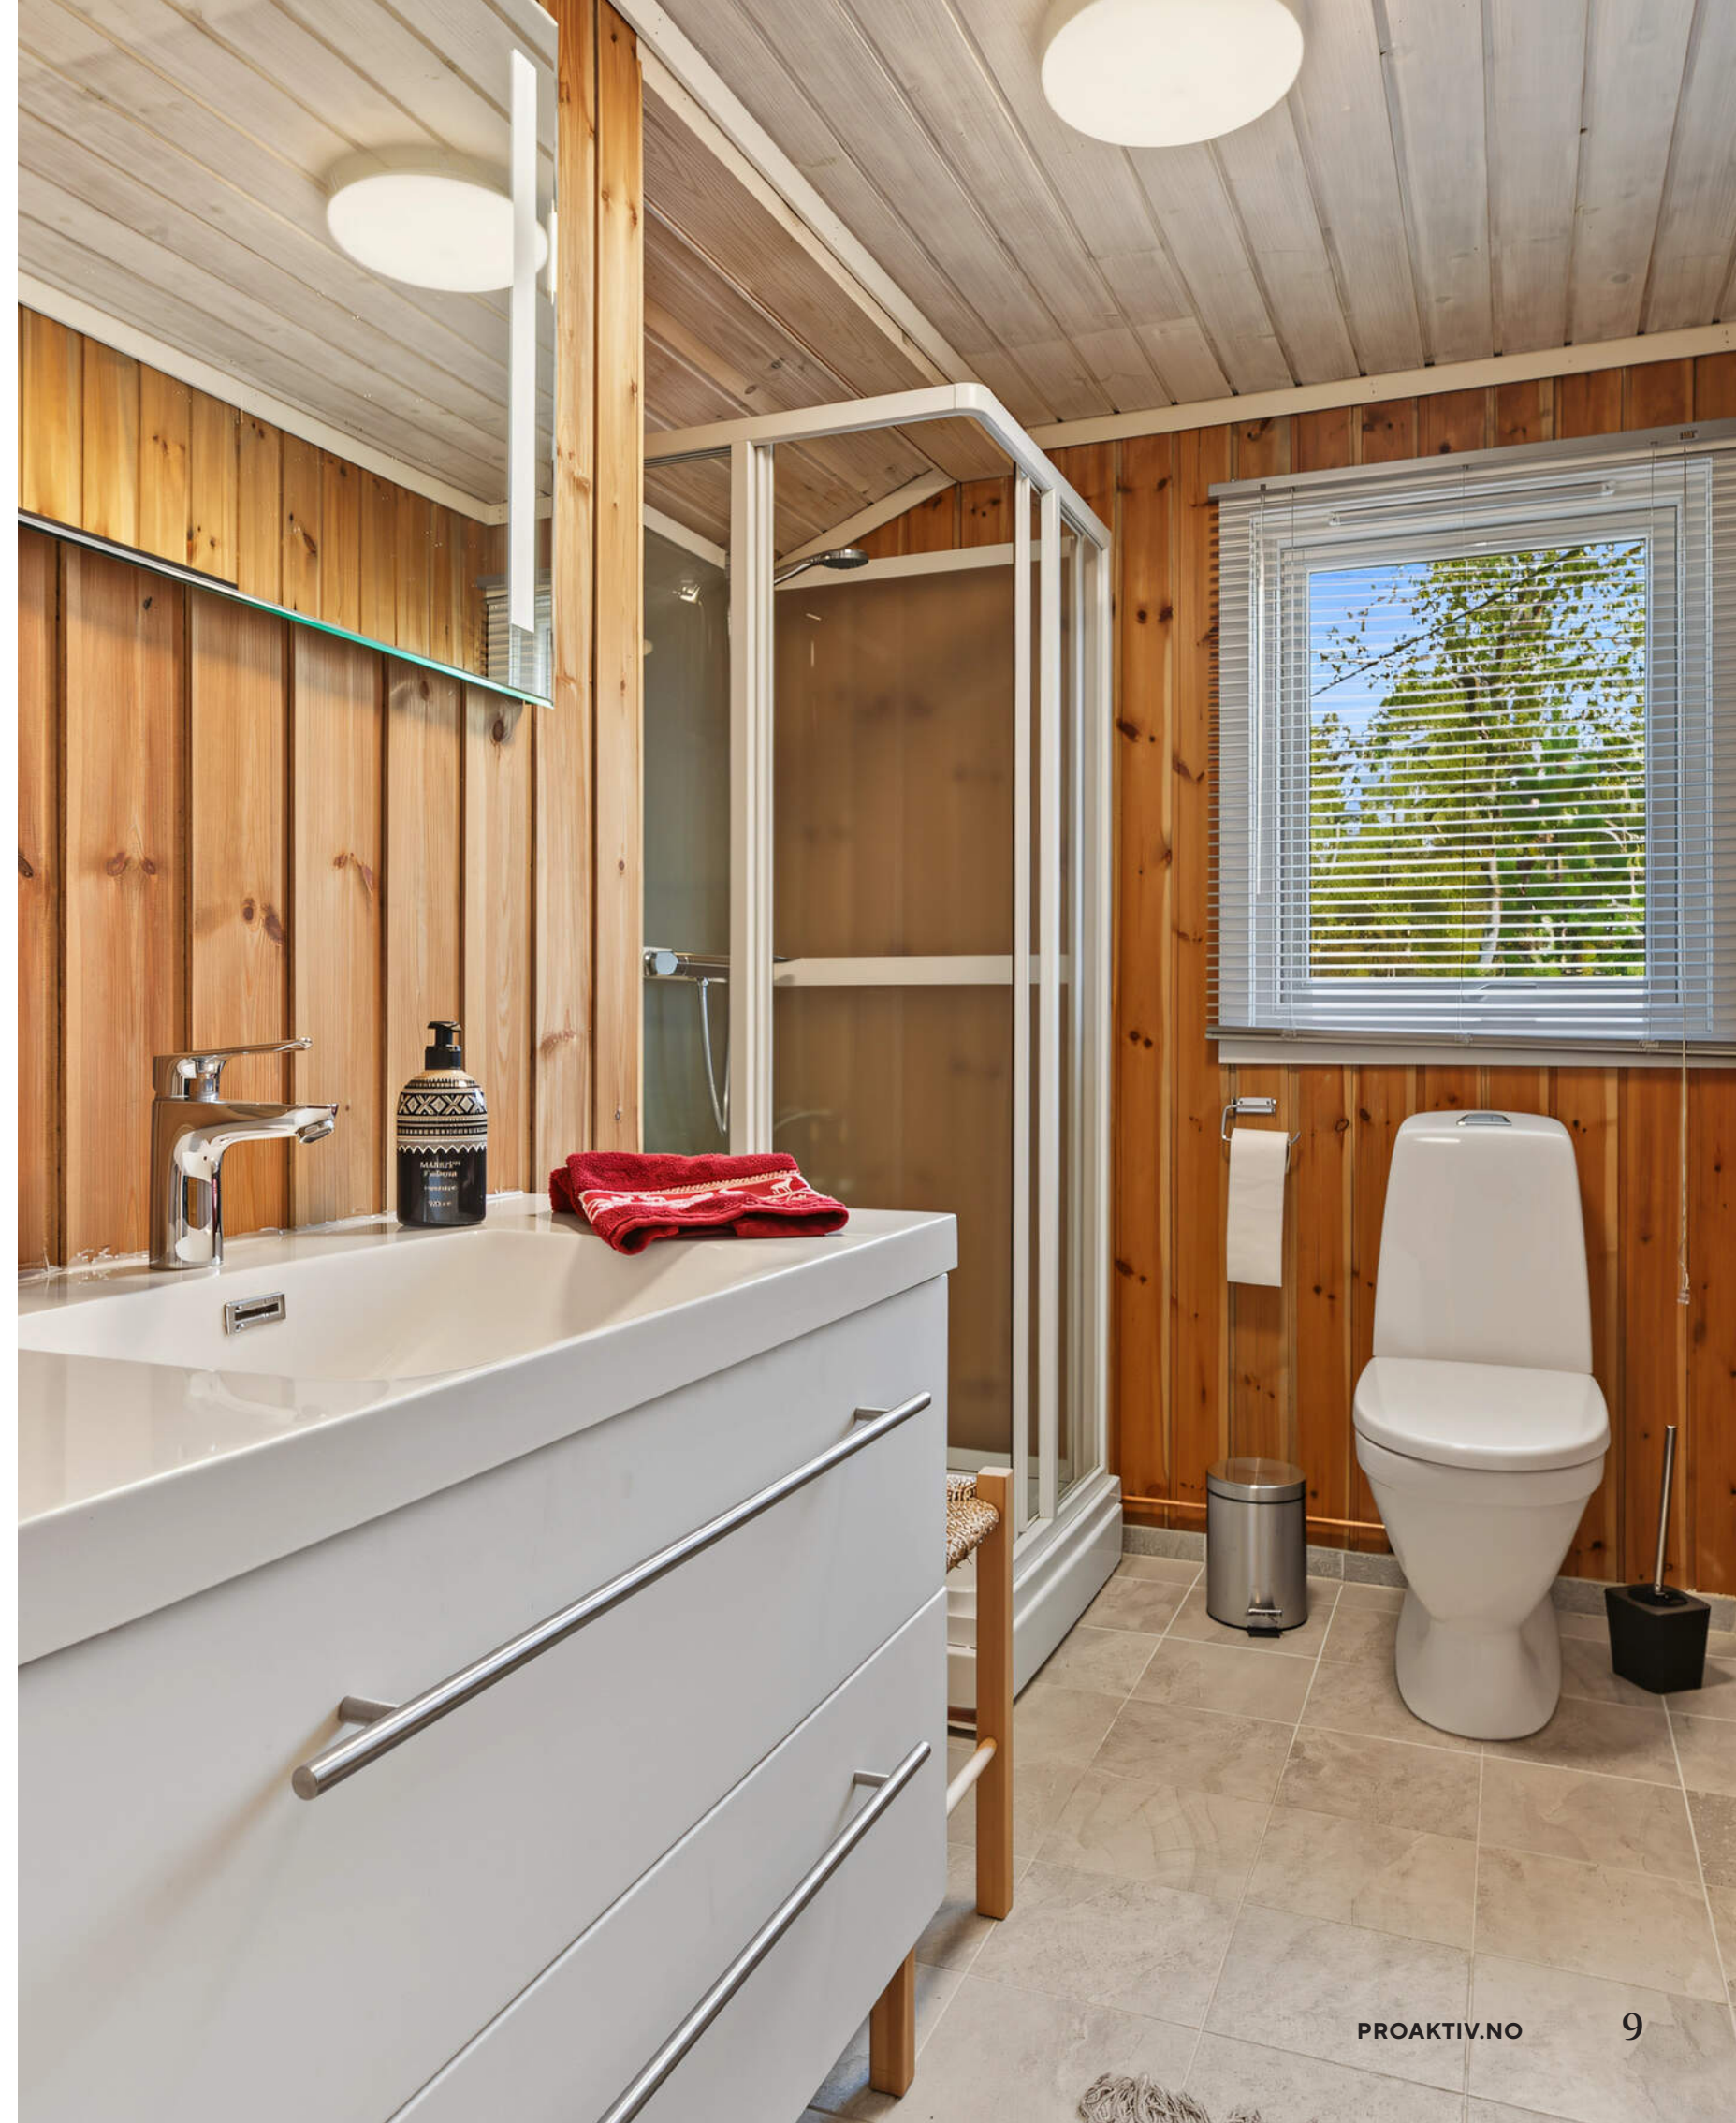
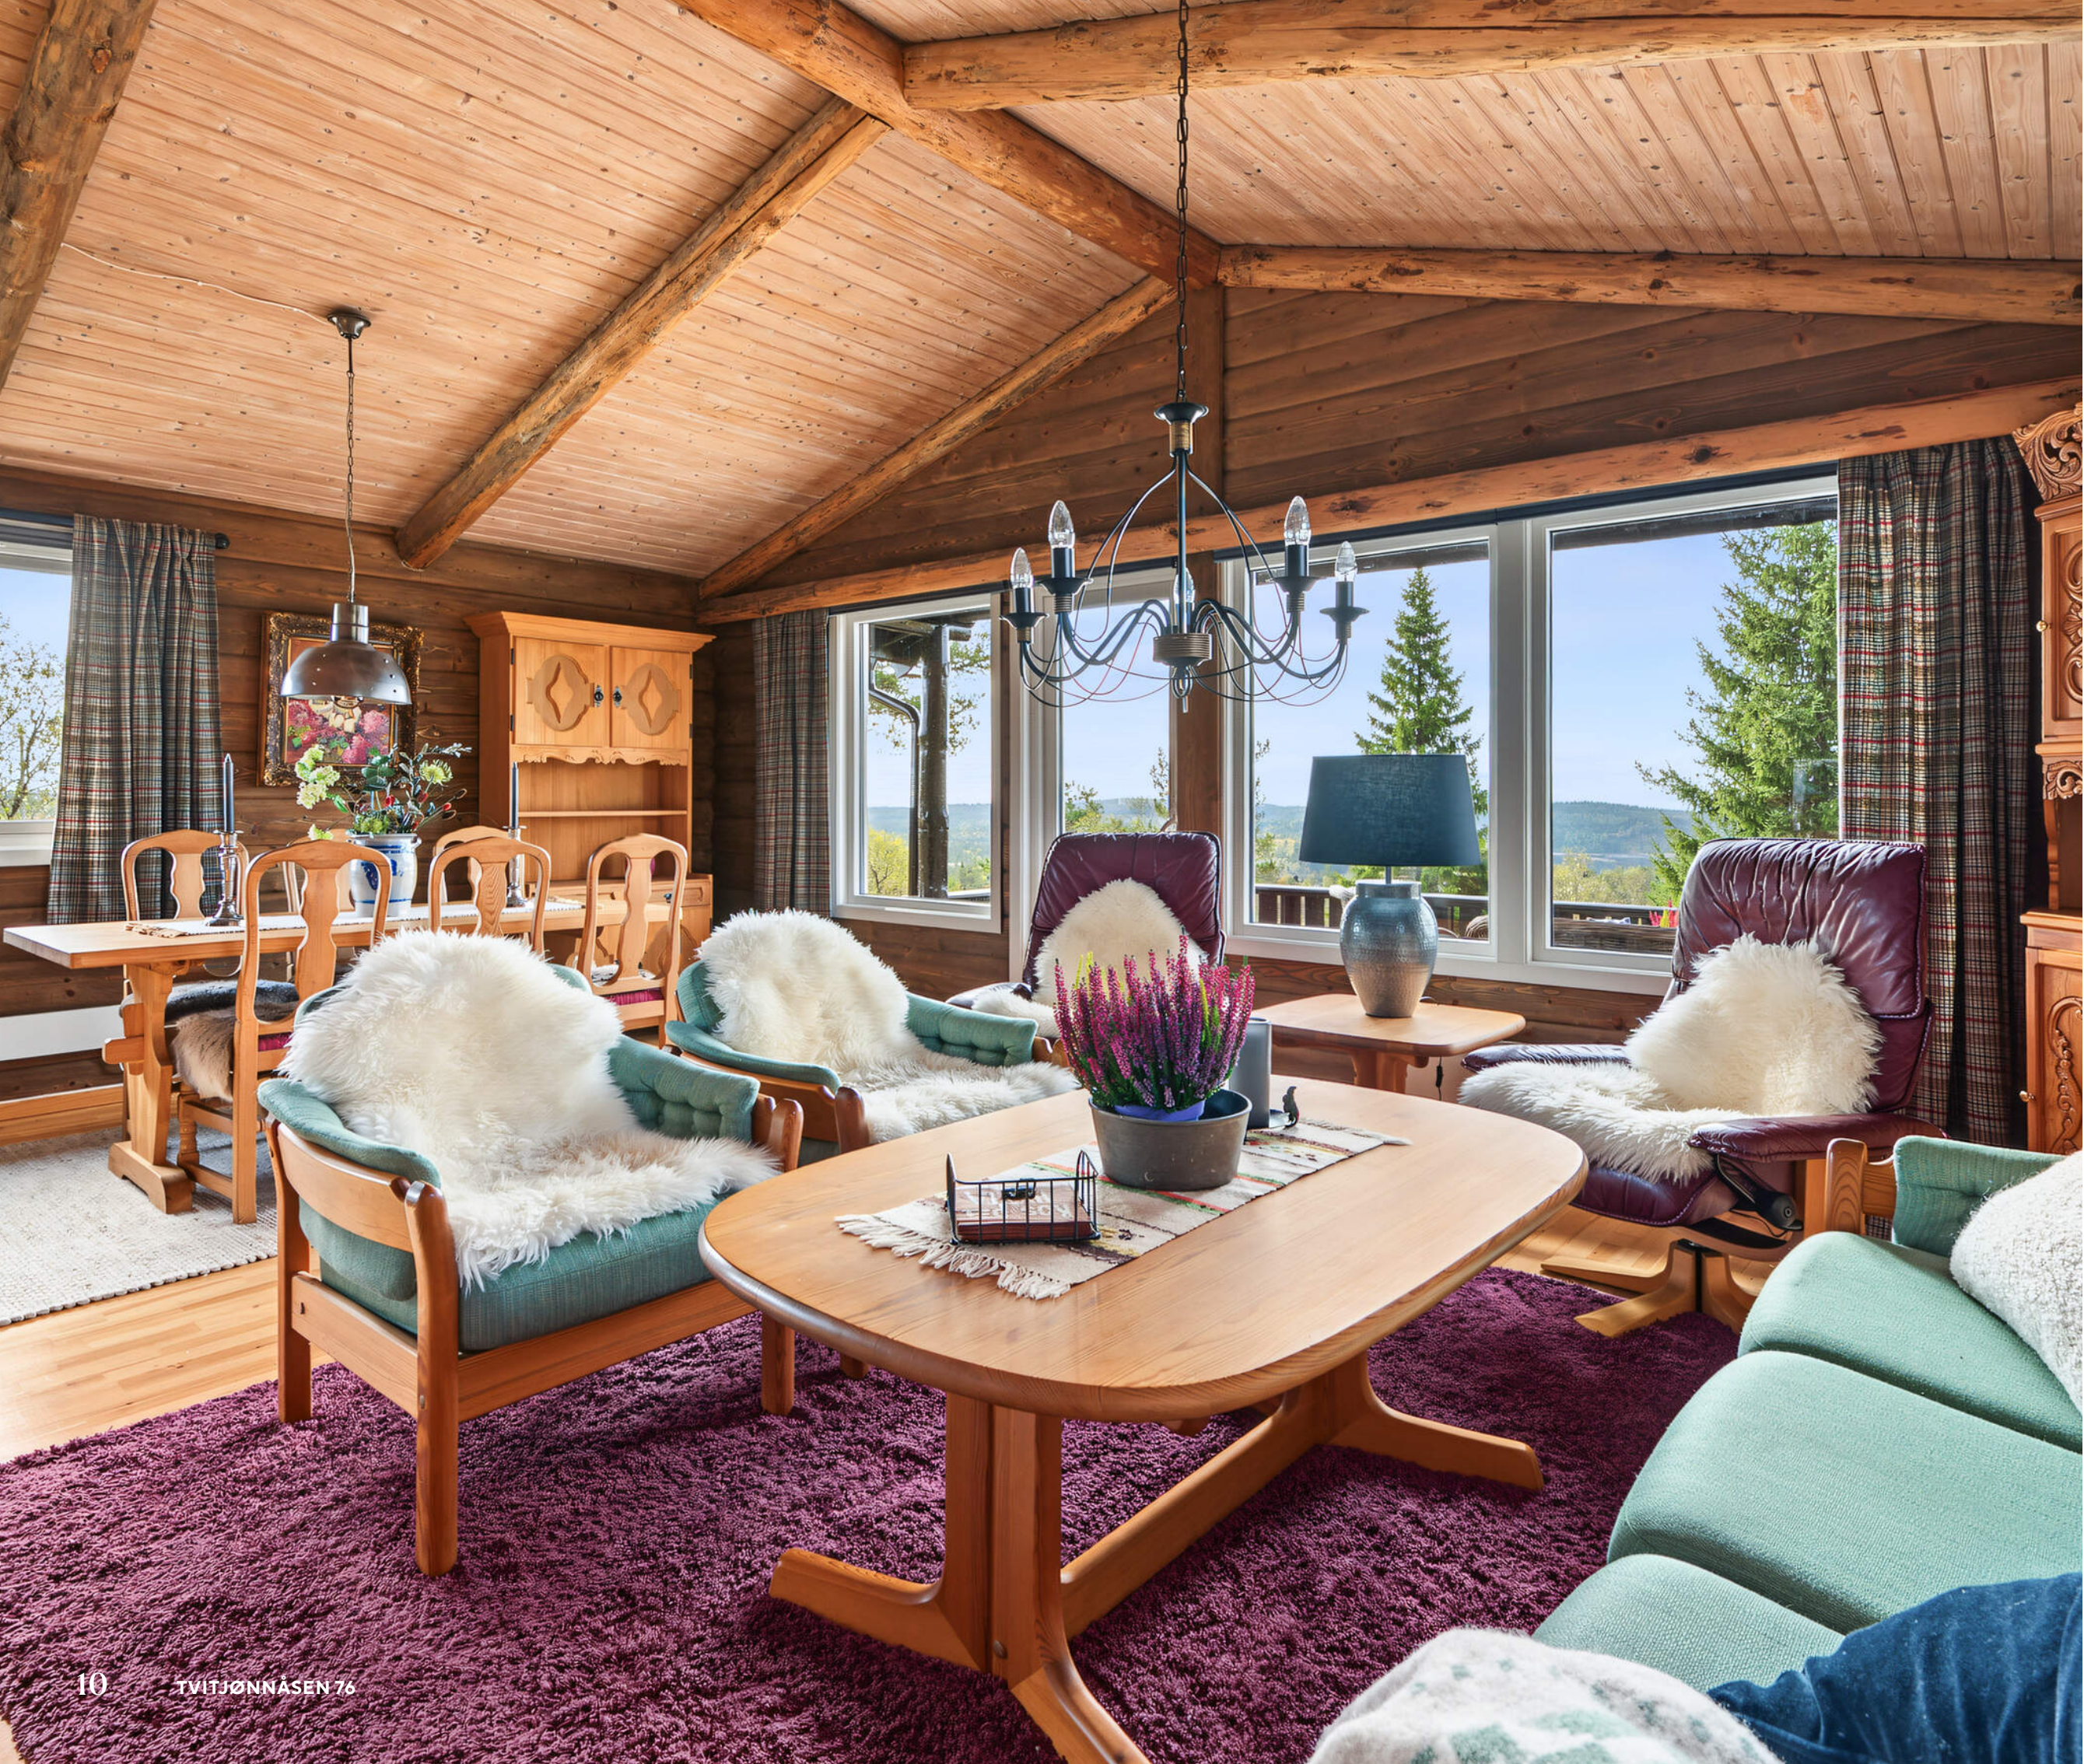
- Det er merkbar lufting i loftsluke, men det er observert

mindre kondensmerker undertak som skal følges med på.  
Kommentar eier: Ved renovering i 2019 ble det satt inn lufteventil i toppen av mønet mot nord. (ved parabol)  
Utbedring på denne bemerkingen er dermed gjort og vi tror det derfor er ok nå!

- Oppsyn kondensmerker. Videre bør luftingen vurderes og eventuelt forbedres for å redusere risikoen for fuktskader og muggdannelse i takkonstruksjonen, dersom det er utvikling. Følg med på utviklingen av kondensmerkene, da vedvarende fukt kan føre til skader på konstruksjonen over tid.

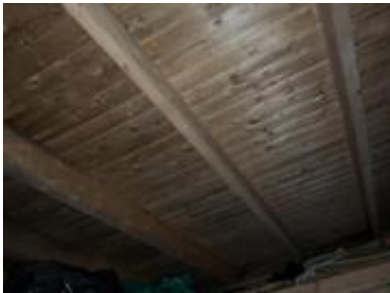
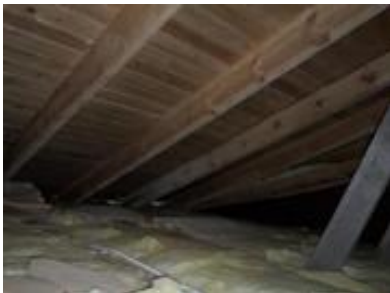
##### Vurdering av avvik:

- Oppsyn kondensmerker.
- Videre bør luftingen vurderes og eventuelt forbedres for å redusere risikoen for fuktskader og muggdannelse i takkonstruksjonen, dersom det er utvikling.  
Følg med på utviklingen av kondensmerkene, da vedvarende fukt kan føre til skader på konstruksjonen over tid.

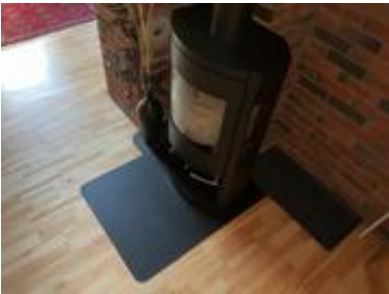
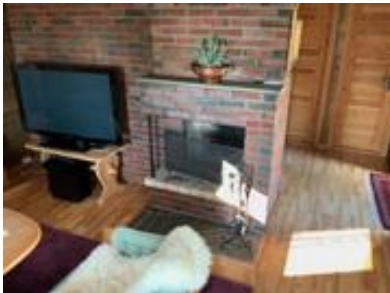
### Vurdering av avvik:

- Det anbefales å få utført kontroll av pipe og ildsteder av kvalifisert fagperson, da mer enn halvparten av estimert levetid er oppnådd, samt fordi kun utvendig kontroller utført (ikke i pipeløp som kan skjule avvik). Dette for å avdekke eventuelle skjulte skader eller slitasje, og for å redusere risikoen for brann eller funksjonssvikt.

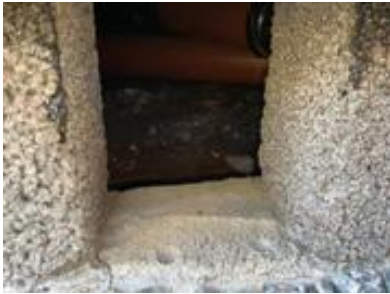
### TG 2 Kryp kjeller

- Det anbefales å gjennomføre grundigere undersøkelser i de mindre tilgjengelige områdene av kryp kjelleren, da det ikke kan utelukkes at det finnes skjulte skader. Kryp kjellere regnes som risikokonstruksjoner, og begrenset inspeksjon gir økt usikkerhet om tilstanden. Regelmessig kontroll og overvåking bør etableres for å oppdage eventuelle fremtidige avvik tidlig.

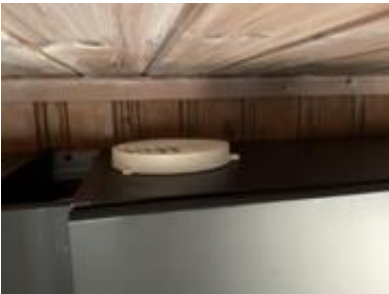
Viftekanal ledes over skap, men ikke videre.

- Kun kullfilterventilator uten mekanisk avtrekk medfører at fukt, matos og fettpartikler ikke føres ut av boligen. Dette kan gi dårlig inneklima, økt fuktbelastning og opphopning av fett i rommet.
- Om mulig bør det etableres mekanisk/forsert avtrekk ut fra kokesonen.
