Flott
laftebygd
hytte

LISLELIA 53

Tilstandsrapport

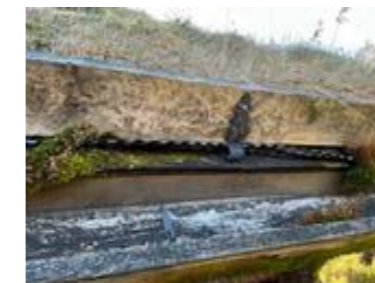
TO 3 Nedløp og beslag

Takrenner av tre og plast. Tetthet og fallforhold på takrenner er ikke vurdert. På generelt grunnlag bør det påregnes normalt vedlikehold/oppsyn som fjerning av løv/barnåler eller liknende.

Pipe beslått overgang tak. Generelt anbefales det tilsyn for kontroll av tagjennomføringer/beslagsløsninger mm, spesielt høst/vinter ved kraftig nedbør/snø. Med dagens ekstremvær som tidvis oppstår så er disse punktene spesielt utsatt for mindre lekkasjer/fukt.

Vurdering av avvik:
• Mer enn halvparten av forventet brukstid er passert på renner/nedløp/beslag.

Takrenner av plast på den ene siden bølgjer, dvs fallforhold er ikke gode. Lekker ofte i skjøter mm, må undersøkes. Takrenner av tre også, ikke testet men de pleier ofte å fungere dårlig og lekke mm, må undersøkes.

Mangler vannbord på tak i front. Vannbord vinduer er dårlig avsluttet, det er store mellomrom mellom laft og vannbord som gjør at vann/snø mm kommer inn bak vannbordene. Kan medføre lekkasje inn i vindusfanger mm.

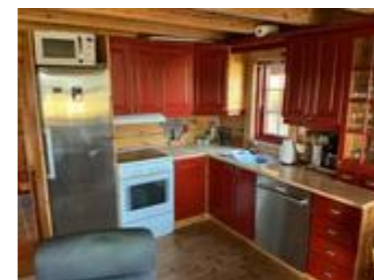
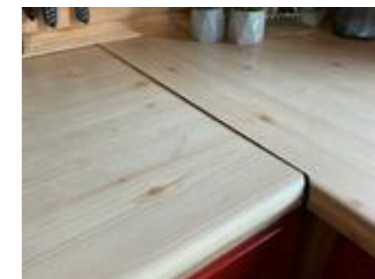
Litt høydeforskjell benkeplate.

Det kan med fordel monteres komfyrvakt som stenger strøm til steketopp ved evt varmeutvikling ut over normalt.

Det kan med fordel monteres lekkasjesensor med stengeventil i skap under vask samt under oppvaskmaskin. Lekkasjesensor er et krav som har kommet på nyere kjøkken. Denne boligen er bygget før kravet ble innført. I alle boliger som er bygget eller rehabilitert etter 2010 skal det være installert slik sensor/vannstopper.
