Fin 1/2-part med  
helt eksepsjonell  
utsikt

KRIKANE 11A

Halvpart av tomannsbolig  
Krikane 11A , 6037 EIDSNES  
SULA kommune  
gnr. 61, bnr. 210, snr. 1

Befaringsdato: 19.10.2026    Rapportdato: 22.10.2026    Oppdragsnr.: 13707-1782    Eiendomsverdi ref nr: R03890  
Autorisert foretak: Young AS    Vår ref: HG

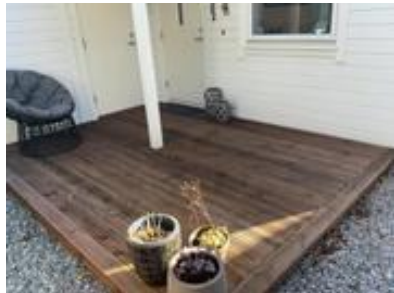
Terrasse ved inngangspartiet

- Manglende beslag kan gi forhøyet fuktpåkjenning og redusert levetid for nedre del av veggen

Det er ikke montert beslag mellom terrassedekket og nedre del av ytterveggen.  
Dette kan gi forhøyet fuktpåkjenning og redusert levetid for nedre del av veggen  
Det anbefales å montere beslag i overgangen mellom terrassedekke og yttervegg.

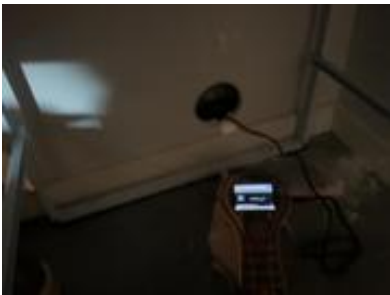
Dusjsonen ligger mot naboileilighet og utvendig bod.  
Hulltaking bak dusjen var ikke mulig og ble derfor ikke utført.  
Hulltaking ble foretatt i en annen vegg, ikke bak dusjen.

Ingen indikasjon på fukt i vegg

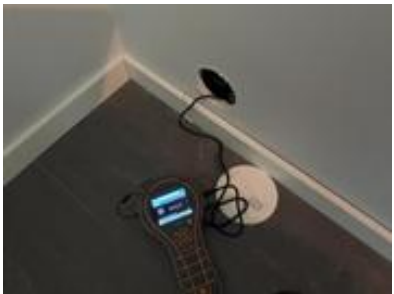
Borret hull fra tilstøtende rom, gang.  
Målt i bunnsvill med motstandsmåler uten utslag.

Ingen indikasjon på fukt i veggen
