MOVEGEN 23

Tilstandsrapport

Enebolig
 Movegen 23, 5700 VOSS
 VOSS kommune
 gnr. 193, bnr. 33, snr. 2

Befaringsdato: 24.02.2026 Rapportdato: 16.04.2026 Oppdragsnr.: 18970-2073 Eiendomsverdi ref nr: ZZ5857

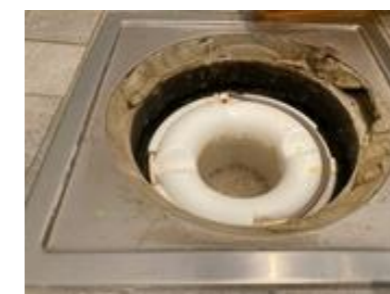
2. ETASJE > BAD (5,0 KVM)

1 TG 1 Sanitærutstyr og innredning

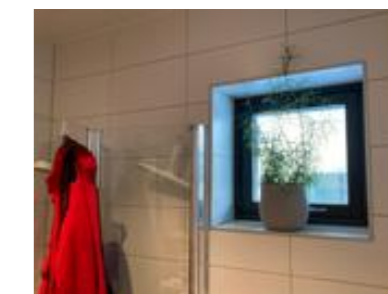
1. ETASJE > BAD/VASKEROM (5,1 KVM)

1 TG 2 Overflater Gulv

Vurdering av avvik:

• Det er påvist at flisfluger har riss/sprekker.

- Fuger bør skiftes ut.

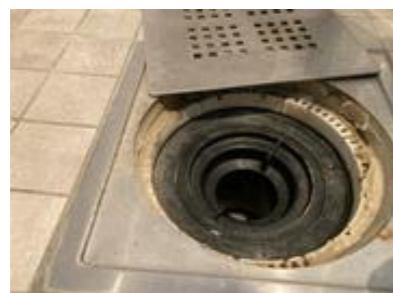
1. ETASJE > BAD/VASKEROM (5,1 KVM)

TG 1 Sanitærutstyr og innredning

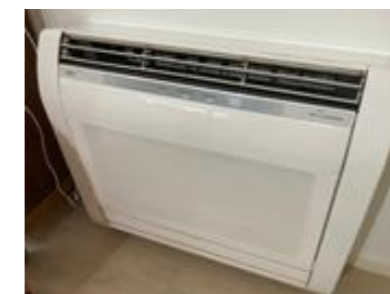
TG 1 Varmtvannstank

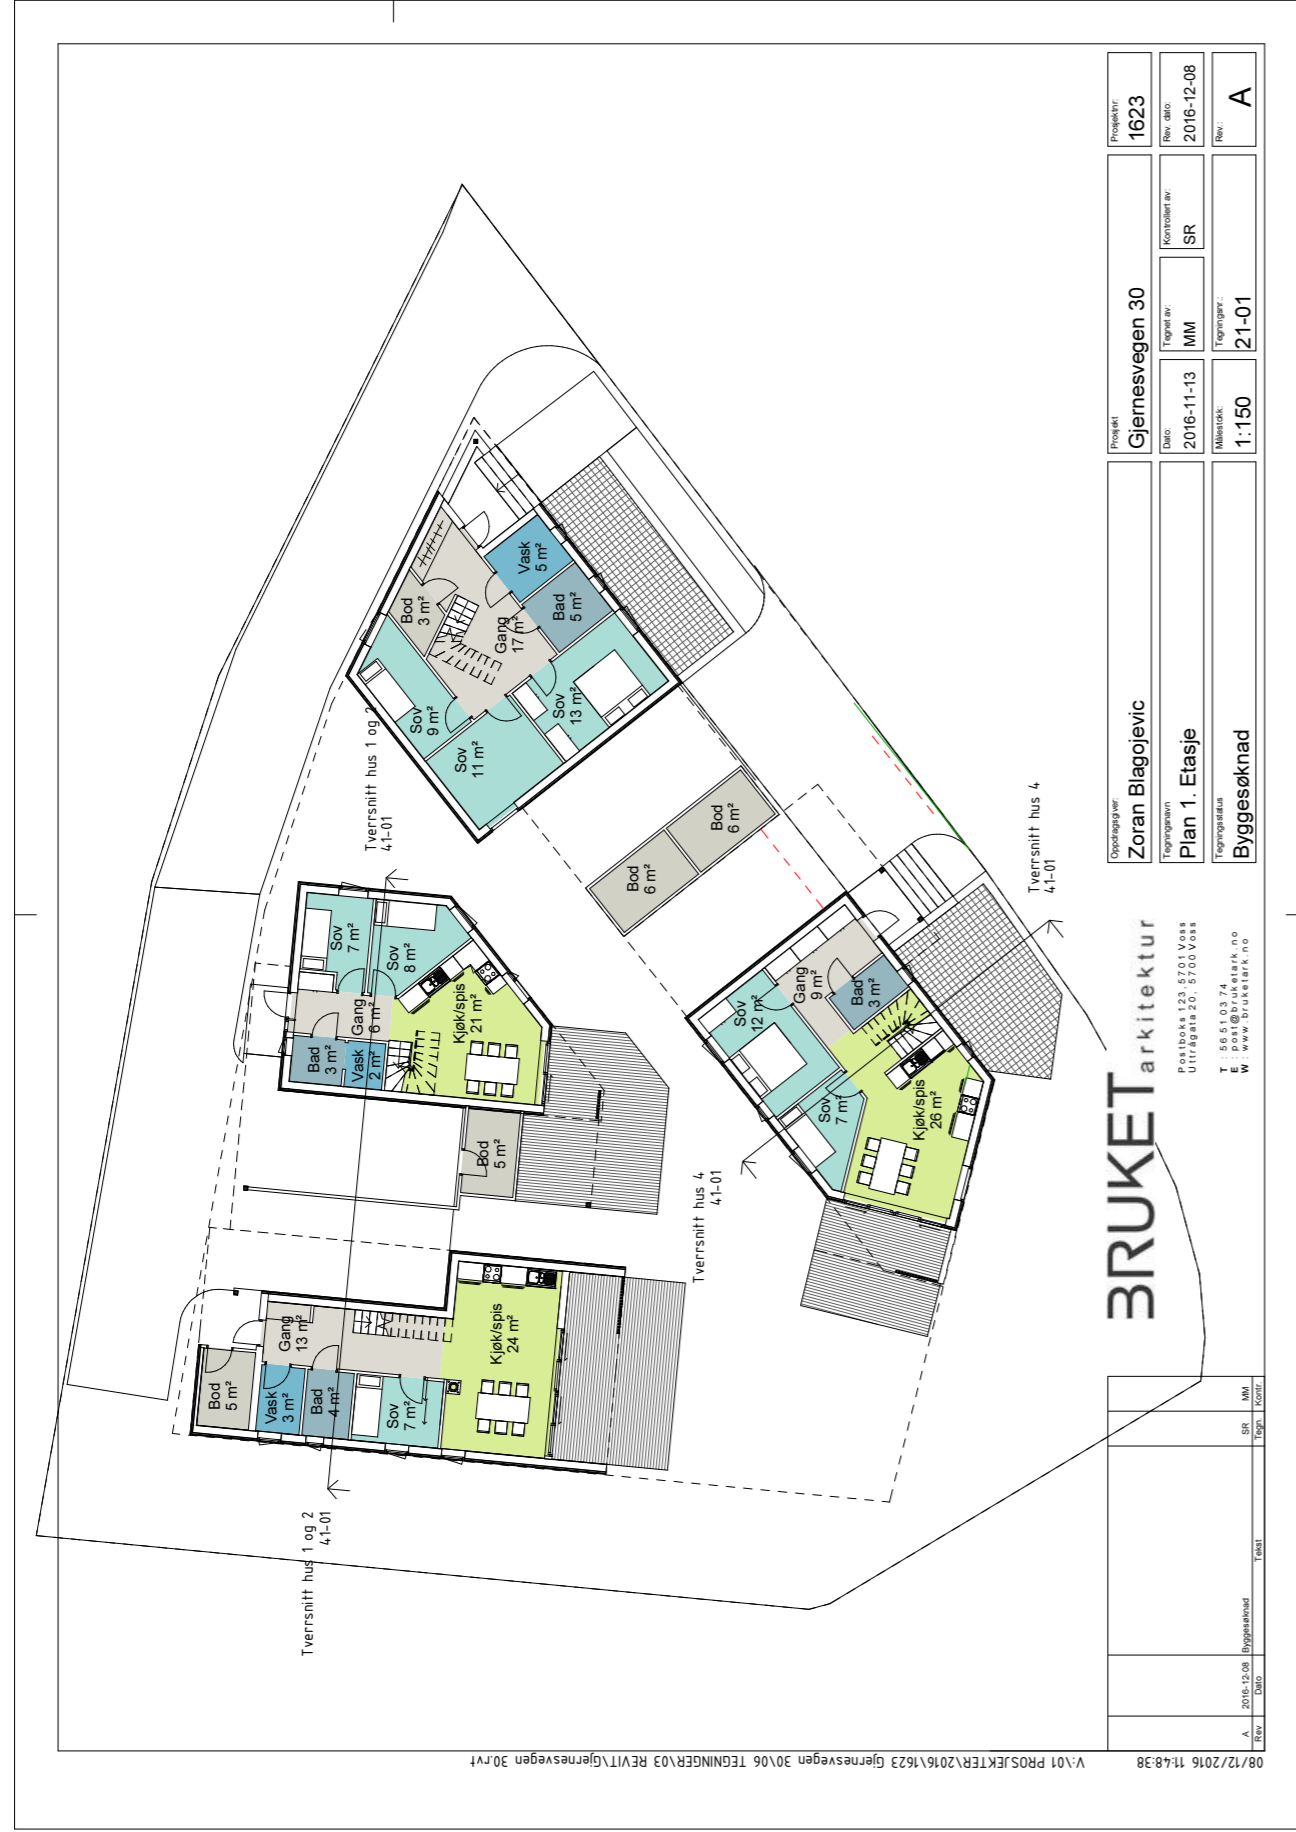
Oppdragsgiver: Zoran Blagojevic		Prosjekt: Gjemnesvegen 30		Prosjekt nr.: 1623	
Forsvarer: Plan 1. Etasje		Dato: 2016-11-13		Rev. dato: 2016-12-08	
Tegningsnavn: Byggesøknad		Målestokk: 1:150		Rev. nr.: A	
Tegningsnr.: MM		Tegningsnr.: SR		Tegningsnr.: 21-01

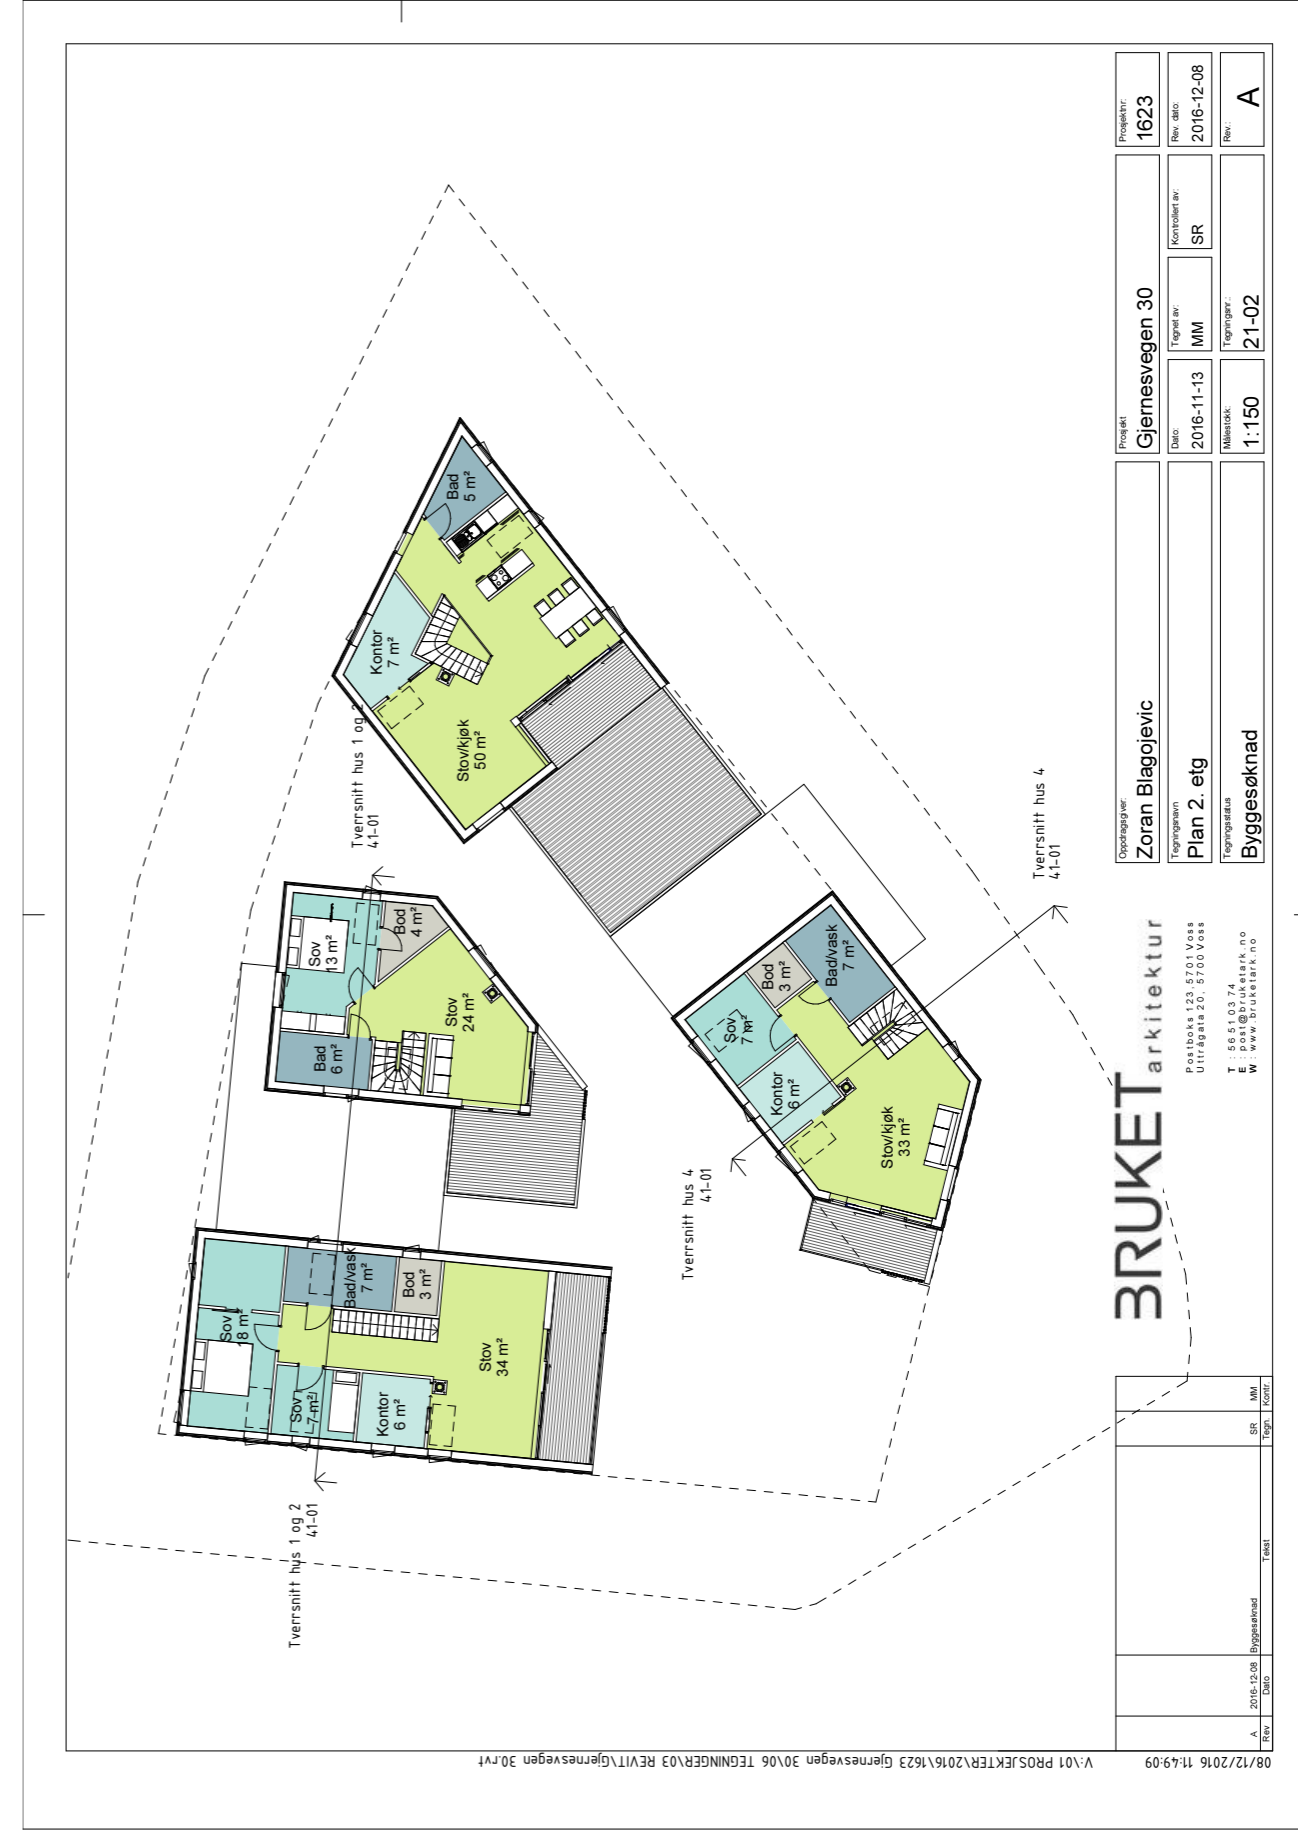
Oppdragsgiver: Zoran Blagojevic		Prosjekt: Gjemnesvegen 30		Prosjekt nr.: 1623	
Forsvarer: Plan 2. etg		Dato: 2016-11-13		Rev. dato: 2016-12-08	
Tegningsnavn: Byggesøknad		Målestokk: 1:150		Rev. nr.: A	
Tegningsnr.: MM		Tegningsnr.: SR		Tegningsnr.: 21-02
