Utleid Bygård midt i Sarpsborg sentrum – Bygget består av restaurant og leiligheter

ST. MARIE GATE 74

**Adresse:** St. Marie gate 74, 1706  
SARPSBORG

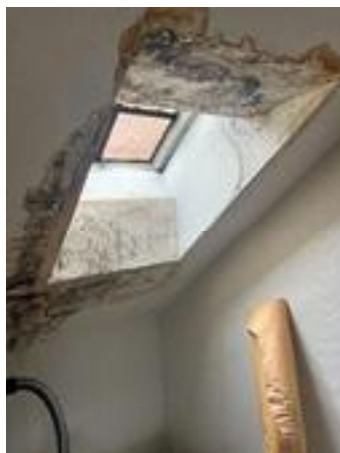
Kraftig misfarging etter fukt og kondens rundt takvindu på loft.

Vinduene er med karm og ramme, hovedsakelig i tre med 2-lags isolerglass. Vinduene har blitt skiftet ut og fornyet over en lengre tidsperiode. Enkelte av vinduene i leilighetene er til dels kraftig misfarget av kondens. På loftet finnes det to eldre takvinduer med karm og ramme i stål. Det er kraftig misfarging etter fukt og kondens rundt takvinduene.

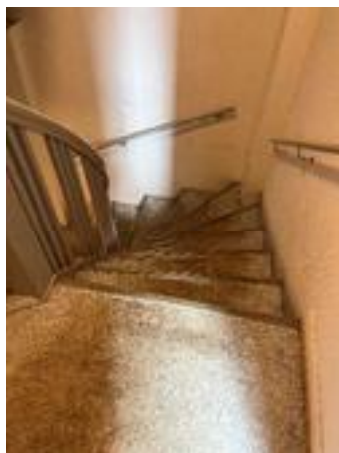
Innvendig trapp mellom første og andre etasje. Deler av overflatene er slitt.

Mellom kjelleren og første etasje, er det en enkel plassbygget trapp i trekonstruksjoner. Mellom første og andre etasje, og andre og tredje etasje, er det trapper i trekonstruksjoner med belegg i trinnene.  
Trappene har bruksslitasje, og det må kunne forventes behov for vedlikehold og oppgraderinger.

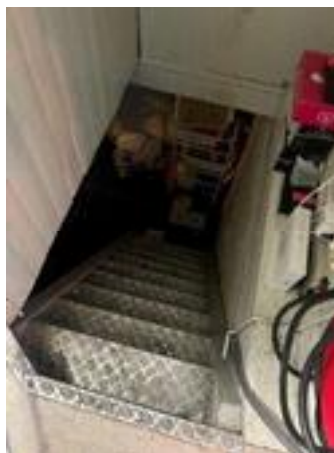
Enkel innvendig trapp til kjeller.

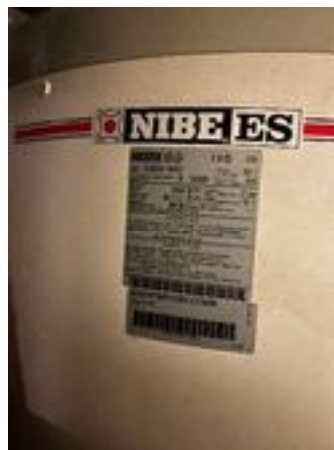
Det er en felles varmtvannsbereder for hele bygget, som er plassert i kjelleren

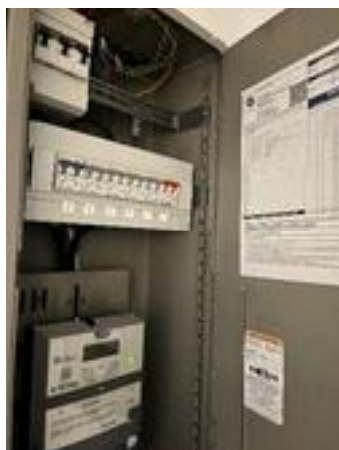
Ett av sikringsskapene

Det elektriske anlegget er ikke vurdert i denne rapporten da dette krever spesiell kompetanse og autorisasjon. På generelt grunnlag anbefales det en gjennomgang av en el. fagmann. Visuelle feil og mangler kommenteres ikke hvis dette ikke fremgår særskilt nedenfor.
