## Enebolig over 2 etasjer

PARKVEIEN 27E

Enebolig over 2 etasjer - Modernisert - 2 bad - 4 soverom - Terrasse!

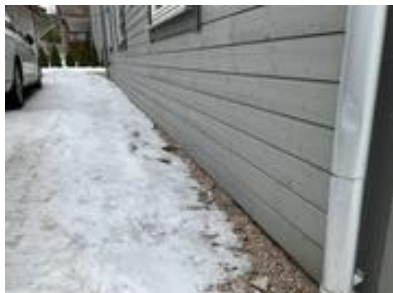
- Lokal utbedring bør foretas for å øke avstanden mellom terreng og bordkledning.

Avstand mellom kledning og terreng bør økes for å redusere risikoen for fuktskader og råte i kledningen.  
Dersom tiltak ikke utføres, vil det være behov for hyppigere vedlikehold og økt fare for skader på konstruksjonen.  
Se også under terrengforhold.

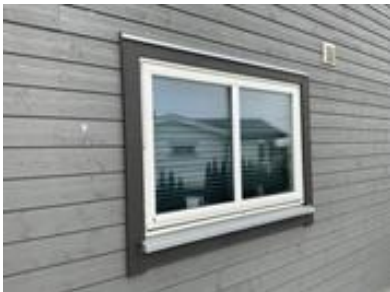
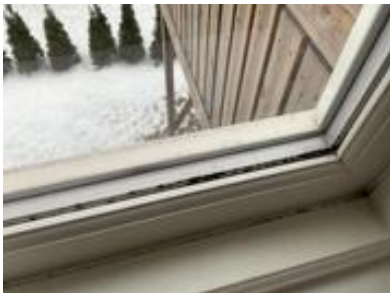
Det bør iverksettes tiltak for å redusere innvendig kondens på vindusglass, for eksempel ved å forbedre ventilasjonen i rommet eller kontrollere luftfuktigheten.

Kondensering kan over tid føre til fuktskader i treverket rundt vinduene, noe som kan medføre behov for reparasjon eller utskifting.

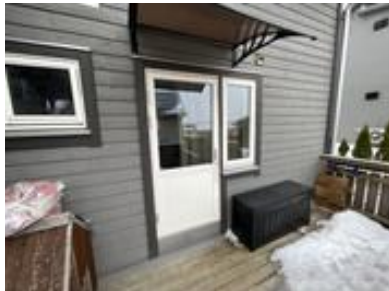
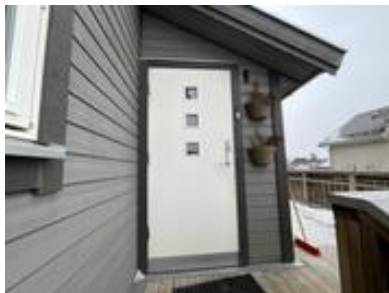
Det bør monteres beslag over og under balkongdøren i 2. etasje for å hindre fuktinntrenging og skader på konstruksjonen.

Arbeid utført av ufaglærte bør kontrolleres og eventuelt utbedres av fagperson for å redusere risiko for feilmontering og påfølgende skader.

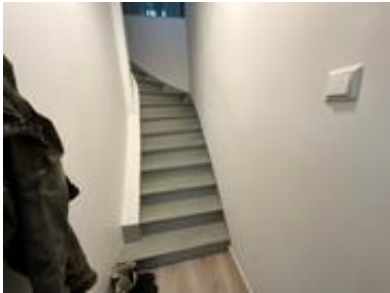
**Vurdering av avvik:**  
• Det er betydelig knirk i trapp.

**Konsekvens/tiltak**  
• Andre tiltak:  
Det bør utføres tiltak for å redusere eller eliminere knirk i trappen, for eksempel ved etterstramming, liming eller annen utbedring. Vedvarende knirk kan oppleves sjenerende og kan indikere slitasje eller løshet i konstruksjonen, noe som på sikt kan påvirke trappens stabilitet og sikkerhet.

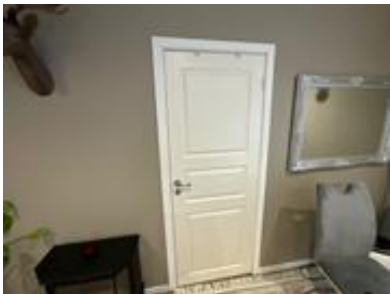
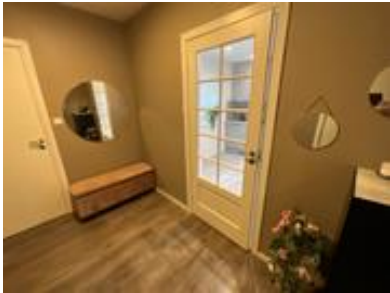
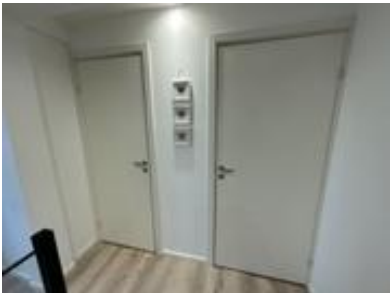
**Vurdering av avvik:**  
• Det er påvist avvik som tilsier at det bør foretas tiltak på enkelte dører.  
**Konsekvens/tiltak**  
• Det bør foretas tiltak på enkelte dører.

Det bør utføres justering eller utbedring av dører med avvik for å sikre funksjon og forhindre økt slitasje eller skade på dør og karm. Konsekvensen av manglende tiltak kan være redusert brukervennlighet, økt slitasje og eventuelle skader på dørblad og karm.

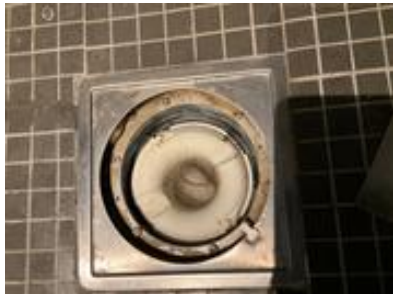
Det bør fremskaffes dokumentasjon på utførelsen av membran og tettesjikt. Manglende dokumentasjon medfører usikkerhet om utførelsens kvalitet, noe som kan øke risikoen for fuktskader i konstruksjonen.
