Gjennomgående 4-roms
med overbygget, stor
balkong, garasje & heis

HARRY OLSENS VEI 1

LØRENSKOG | THURMANNSKOGEN

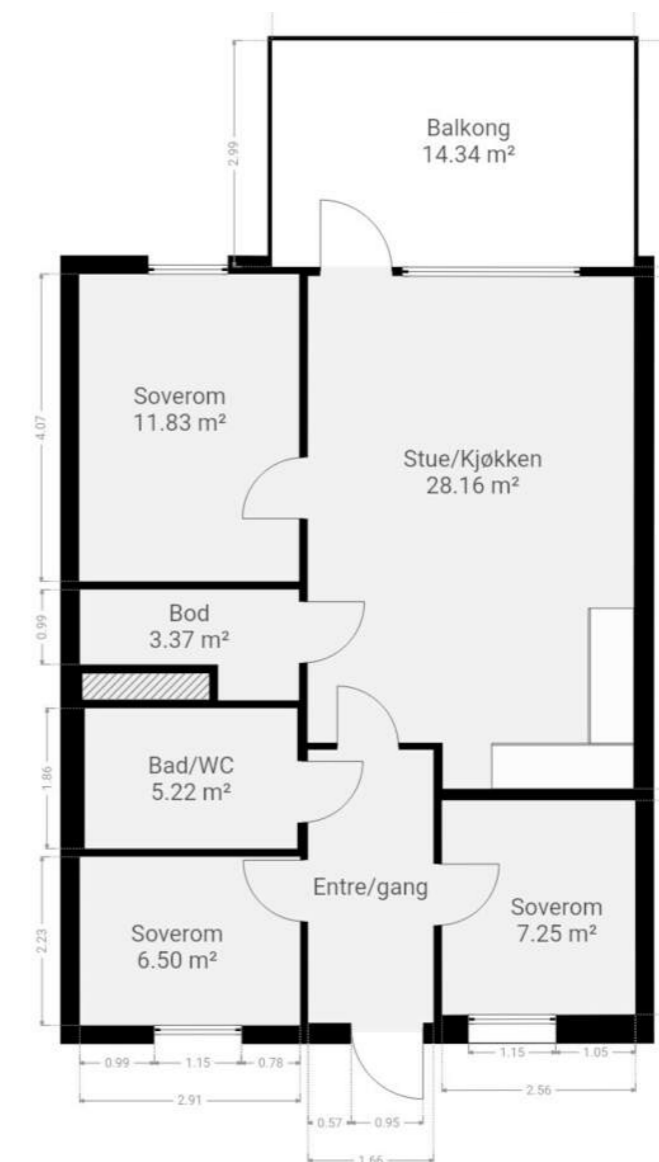
4. etasje

Boligens totale areal kan avvike mellom tegning og takst. På tegningen fremkommer rommenes netto areal uten innevegger. I arealmåling tas innvendige vegger med i arealet.

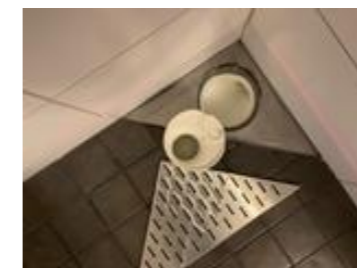
4. ETASJE > BAD/WC

Badet har plastsluk og smøremembran med ukjent utførelse.

Grunnen til at jeg skriver smøremembran med ukjent utførelse, er at det normalt sett smøres membran i modulbad, men at det i dette tilfellet ikke kan dokumenteres.

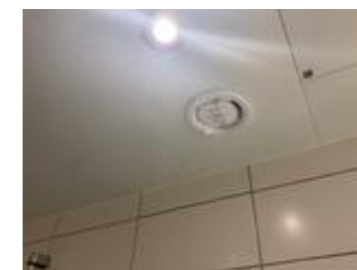
4. ETASJE > BAD/WC

Avtrekk via byggets/leilighetens balanserte ventilasjonsanlegg. Spalte for tilluft mellom dørbladet og terskelen.
