## Familiehytte med svært god standard

ØVRE LØKKJGRINDA 8

## ØVRE LØKKJGRINDA 8

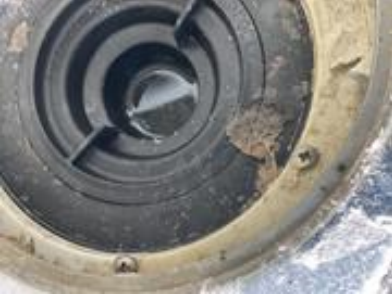
| <b>Bilde</b><br> | |

| <b>Kommentar:</b><br>Grunnet etablert dusjkabinett ble kontroll av sluk begrenset, og det ble ikke registrert synlig bruk av membran eller slukmansjett i sluket. | |
| <b>Totalvurdering av membran, tettesjikt og sluk</b><br><br><div>TG 3 </div> | |
| <b>Kommentar:</b><br>Tilstandsgraden settes til TG3 på bakgrunn av manglende eller utilfredsstillende tettesjikt på vegger. Veggene er kledd med trepanel, et materiale som ikke er egnet i våt sone. Det vurderes at det enten ikke foreligger tettesjikt bak trepanelet, eller at det ikke oppfyller dagens krav til vanntetthet i våtrom. | |

| Tettesjiktet vurderes derfor å være mangelfullt, og oppgradering må påregnes for å oppnå forskriftsmessig tetthet og fuktsikring.<br>Kostnadsestimatet er basert på oppgradering/etablering av tilfredsstillende tettesjikt på vegger. | |

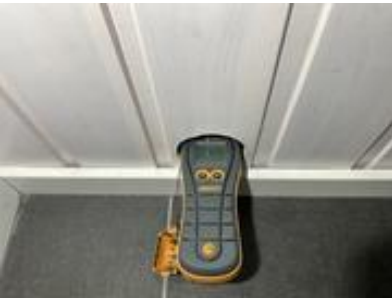
Bilde

Badet belastes ikke med vann direkte på overflater. Fuktsøk ga ingen negative fuktutslag. Visuell kontroll av overflater ga ingen erfaringsmessige tegn til svikt og badet vurderes å være tørt og fri for fukt inne i konstruksjonen.

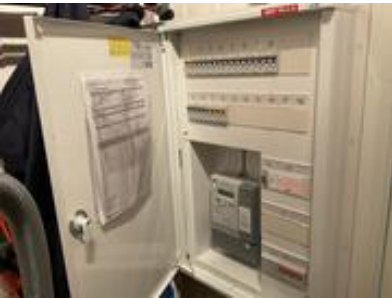
Bilde

**Kommentar:**  
Da det ikke er fremvist rapport for kontroll av det elektriske anlegget, anbefales en kontroll av EL-anlegget av EL-fagmann i forbindelse med eierskifte av bolig. Dette med bakgrunn i EL-sikkerhet og at takstmannen ikke innehar spesialkompetanse på EL-anlegg. Dersom EL-arbeider er utført etter 01. juli 1999 er det huseiers ansvar og oppbevare, eventuelt fremskaffe samsvarserklæring fra utførende elektriker.

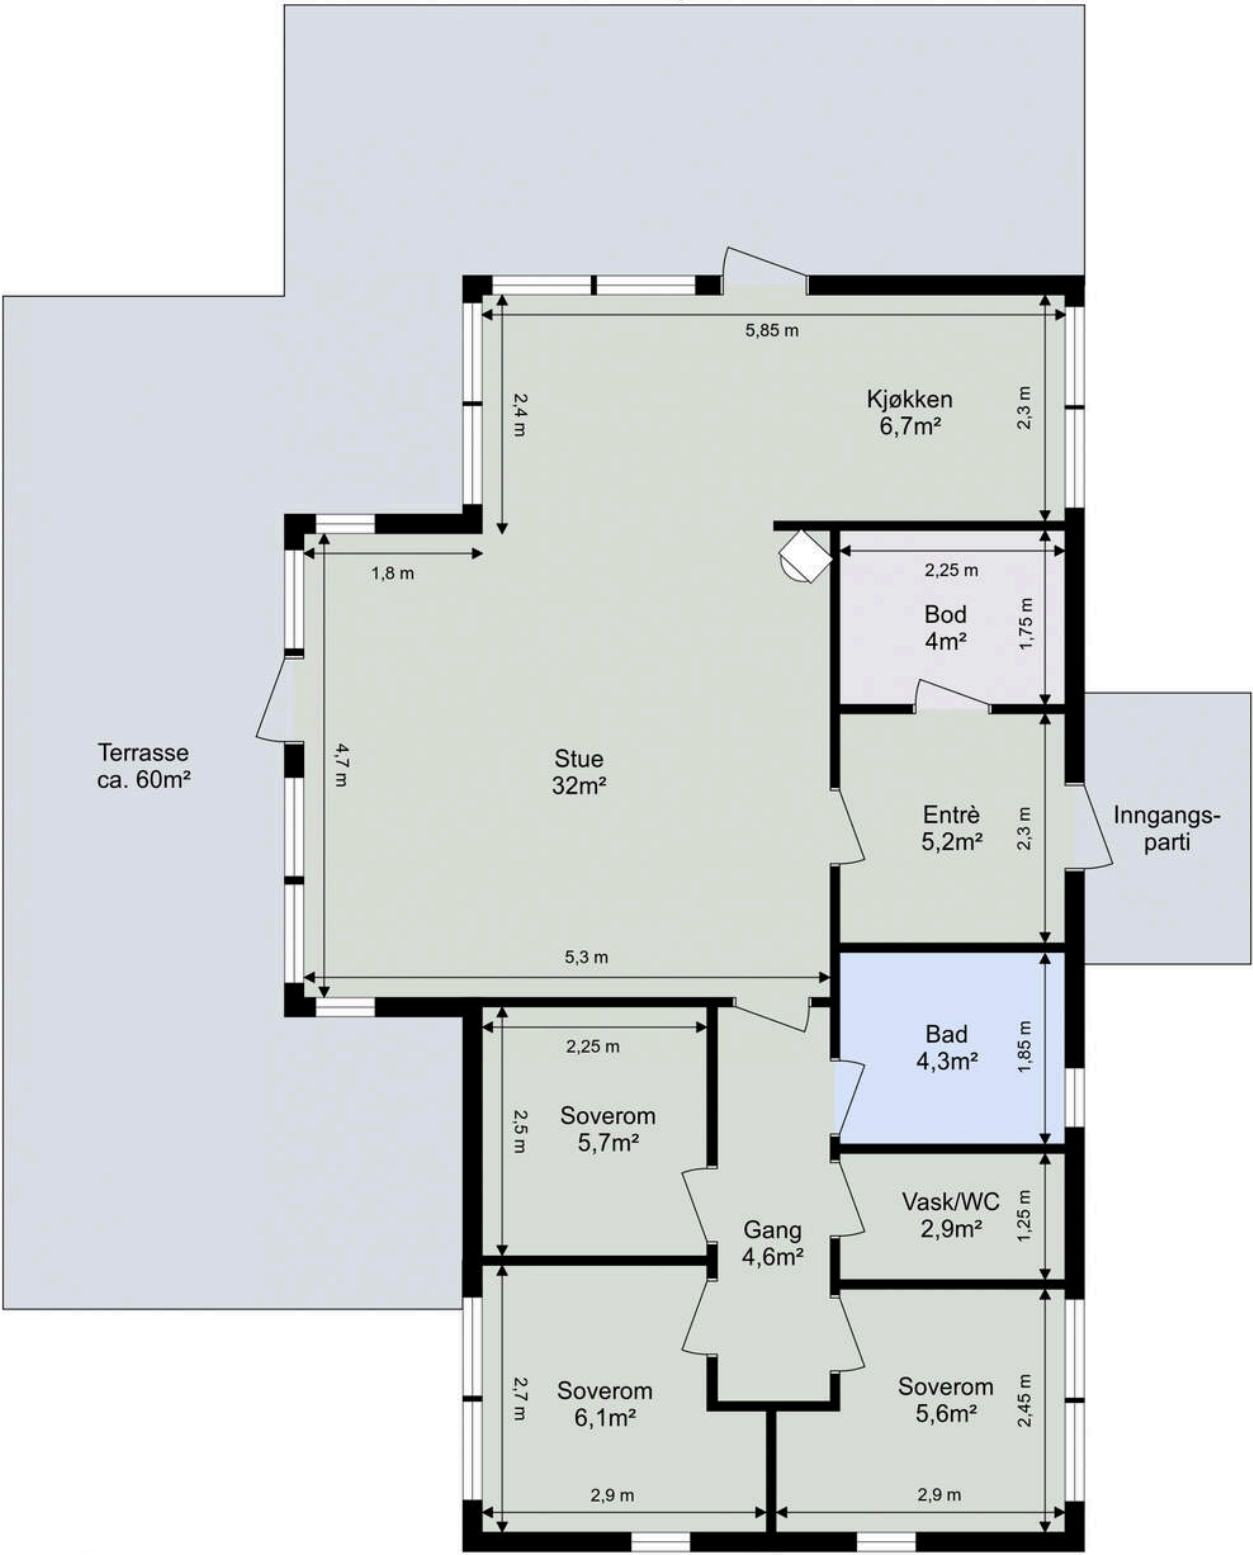
Øvre Løkkjgrinda 8  
1. Etasje

Tegningen er ikke i målestokk. Arealangivelser er ca. arealer og må ikke forveksles med enhetens totale areal.
