Flott leilighet
med attraktiv
beliggenhet

FJELLGATA 21

ÅLESUND SENTRUM

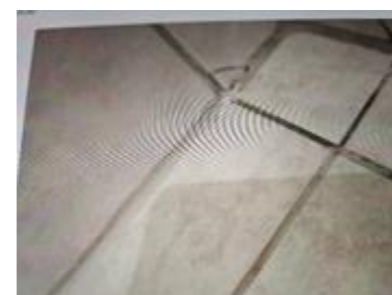
3 ETASJE > BAD

- Det er påvist sprekker i fliser.

Sprekk i en veggflis nederst ved hjørne i dusjnisen

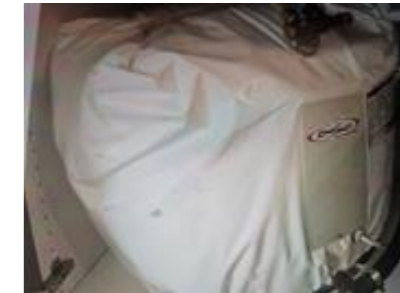
Ved neste utskifting av varmtvannstanken må det etableres ny el-tilkobling iht nytt regelverk

Varmtvannstank i kjøkkenbenken
