VÅGEDALSKROKEN 4H

# VÅGEDALEN/HINNA

Befaringsdato: 25.03.2026 Rapportdato: 30.03.2026 Oppdragsnr.: 20137-2607 Eiendomsverdi ref nr: NJ9142

Autorisert foretak: Stavanger Bygg og Boligtakst AS

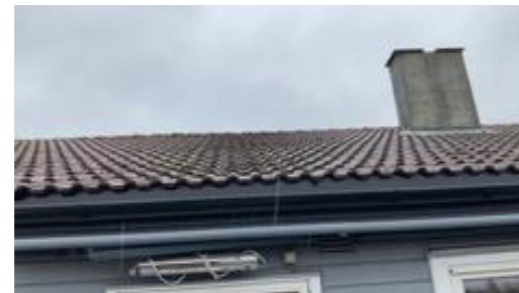
Betongtakstein fra byggeår, sett fra bakkeplan og balkonger ligger taksteinen pent uten synlige mangler eller skader på enkelstein. Mer enn halvparten av forventet brukstid er passert på undertak og taktekkingen.

Betongtakstein.

Ingen umiddelbare tiltak er nødvendige men overvåk tilstanden jevnlig. Når taktekkning og undertak begynner å bli gamle, øker risikoen for lekkasjer, noe som kan føre til reparasjoner av underliggende konstruksjoner dersom en ikke foretar tiltak på konstruksjonene før dette oppstår.

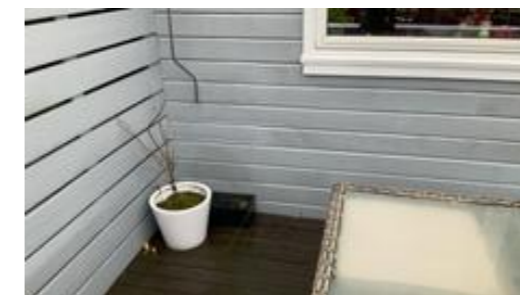
Deler av bordkledningen på side mot sør-vest, over balkongen i 2 etg har råteskader.

Deler av bordkledning med råteskader.

Bordkledningen vedlikeholdes etter behov, med råteskader byttes.

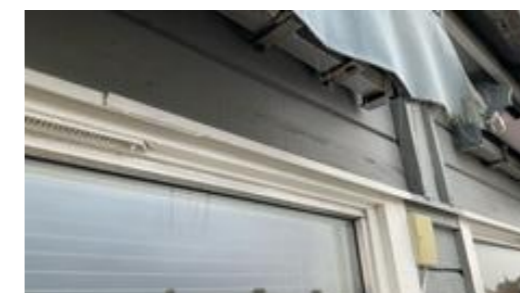
Deler av bordkledning med råteskader.

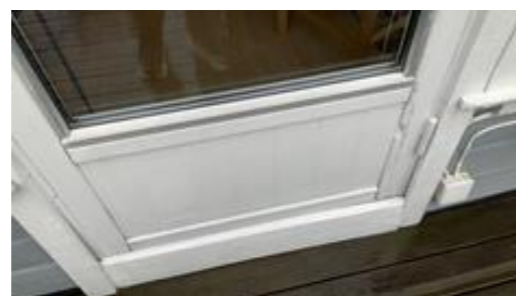
Malt balkongdør i stue mot sør har råteskader på brystning, ikke fagmessig utført sidebelistning, gliper mye med fare for fuktinntrengning.

Råteskader på brystning

Det må foretas lokal utbedring/utskifting av fukt/råteskadet treverk/dør, utbedre belistning.

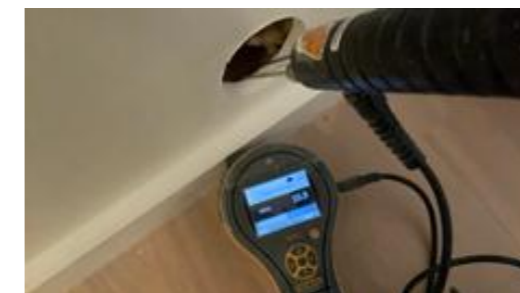
Hulltatt/fuktsøkt i påforet yttervegg, observasjoner på muryttervegger.

Fuktsøkt i vegg uten unormale forhold.

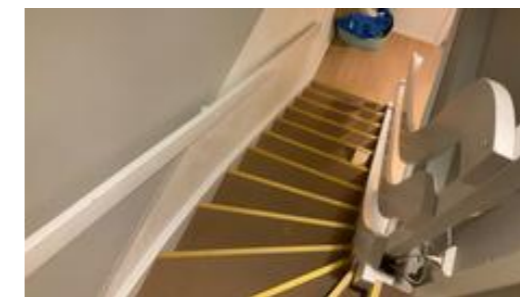
Malte trapper i tre inne. Trapper inne uten skader/mangler utover normale bruksslitasjer. Se ellers under pkt "Helse, miljø og sikkerhet"

Trapp inne.

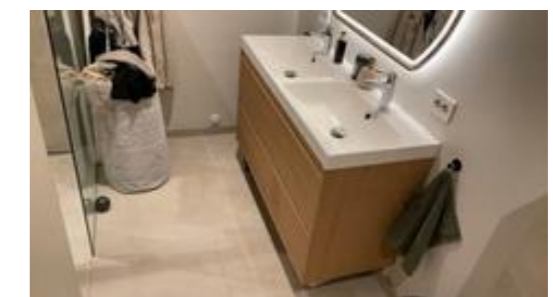
Bad i 1 etg iflg eier nytt/renovert i 2025 av fagfolk/firma, eier har faktura som dokumentasjon. Fliser på gulv og deler av vegger, malt tak, seksjon med hel servant og to kummer, vegghengt toalett med skjult susterne, dusjnise med glassvegg, nedsenk og slukrenne langs vegg. Elektrisk styrt vifte på vegg.

Bad i 1 etg

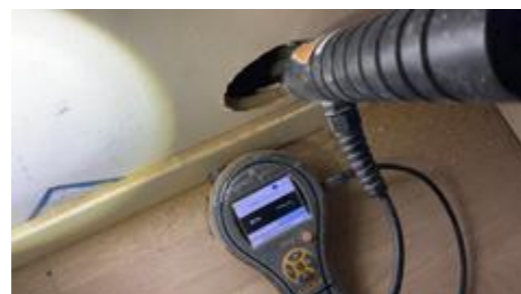
Hulltatt/fuktsøkt i vegg garderobe mot bad/dusjnisen uten unormale forhold.

Fuktsøkt i vegg uten unormale forhold.

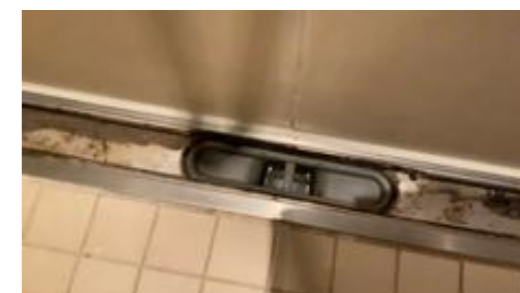
Sluk i dusj.

Ingen umiddelbare tiltak er nødvendige men det er viktig å merke seg at levetiden til en membran varierer basert på kvalitet, installasjon og bruk. Eldre membraner kan bli sprø og sprekke opp, noe som fører til at de mister sin vanntettende funksjon.

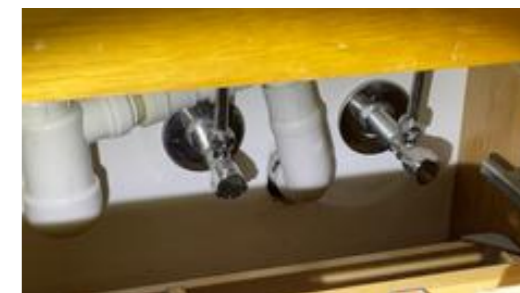
Ikke fuktett rørgjennomføring i vegg under vask.

Montere tilpasset mansjett/tetting rundt rørgjennomføring i vegg under vask.

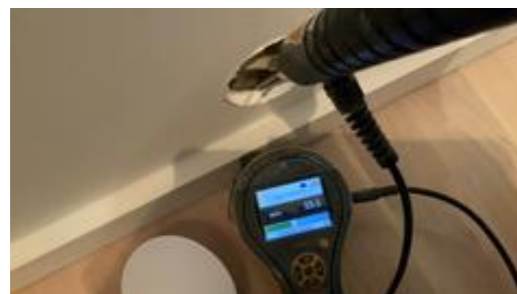
Hulltatt/fuktsøkt i vegg soverom mot bad uten unormale forhold.

Fuktsøkt i vegg uten unormale forhold.
