PROAKTIV

Innholdsrikt småbruk

BAVALLSVEGEN 56

SKULESTADMO

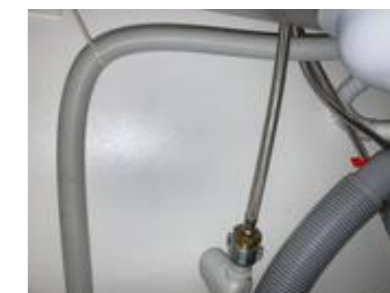
UNDERETASJE > KJØKKEN (6,1 KVM)

Vurdering av avvik:

- Det er ikke montert komfyrvakt i kjøkkenet som er krav på dette kjøkkenet ut ifra alder.
- Det er ikke påvist tegn på at det er montert lekkasjedeteksjon ved oppvaskmaskin/oppvaskkum, dette er et krav på kjøkkenet ut ifra alder.

Rørplegg i skap under vask

Konsekvens/tiltak

- Det bør monteres lekkasjedeteksjon ved oppvaskmaskin/oppvaskkum.
- Komfyrvakt må monteres.
