Lettstelt  
2-roms med  
terrasse

SANDGATA 28

**Adresse:** Sandgata 28, 7012 TRONDHEIM

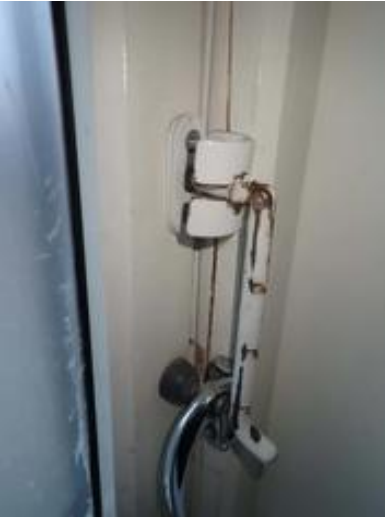
### 6.1 Vinduer og dører

| | Vinduer og balkongdør med 2-lags glass. Ytterdør uten glassfelt. | |
| Ytterdør tar i terskel og har behov for justering for å fungere friksjonsfritt. Soveromsvindu har registrert skade i karm og hengsel. Heve-/skyvedør i stue har mangelfull tilslutning mot karm og lar seg ikke lukke og låse som tiltenkt. Forholdene medfører redusert funksjon og behov for utbedring/justeringer. TG 2 er satt på grunn av registrerte funksjonsavvik ved dører og vinduer. | | |

| Det anbefales å justere ytterdør slik at denne åpner og lukker uten friksjon mot terskel. Skade på karm og hengsel ved soveromsvindu bør undersøkes nærmere og utbedres for å sikre tilfredsstillende funksjon og hindre videre slitasje. Heve-/skyvedør i stue bør justeres og eventuelt repareres slik at døren får tilfredsstillende tilslutning mot karm og kan lukkes og låses som tiltenkt. Videre vedlikehold og utskifting av slitte komponenter må påregnes dersom justering alene ikke gir tilfredsstillende resultat. | | |

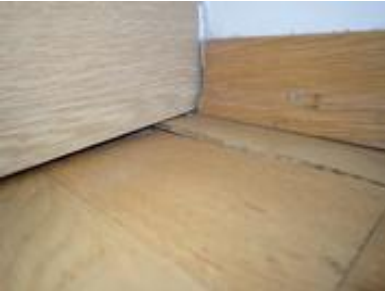
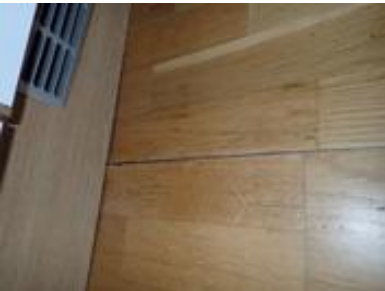
6.3 Kjøkken

Skade i parkett.

Ved kjøleskap/fryser ble det registrert sprekkdannelse i parketten. Stedvis har lamellaget løsnet fra underliggende sjikt, noe som har medført oppsprekninger og redusert overflatekvalitet. Med bruk av fuktindikator ble det ikke registrert skadelig fukt i overflater på befaringsdagen. Årsak er ukjent, men kondensering fra fryser eller lekkasje fra oppvaskmaskin kan ikke utelukkes. Det ble ikke registrert skader i selve kjøkkeninnredningen, men det anmerkes at fliser på vegg over benkeplate stedvis har løsnet. TG 2 er satt på grunn av registrerte skader på gulvoverflater, løse fliser over benkeplate, samt tegn til varmepåvirkning ved strømuttak bak kjøle-/fryseskap.

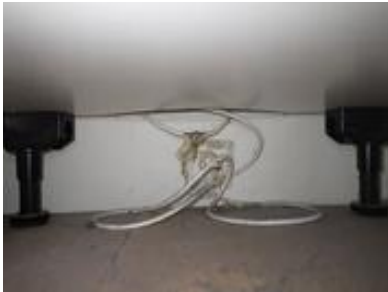
6.7 Elektrisk

Smeltet klisterlapp eller lignende fra kjøleskap.

| Er det tegn på varmgang (termiske skader) på kabler, brytere, downlight, stikkkontakter, og elektrisk utstyr? | Ja |

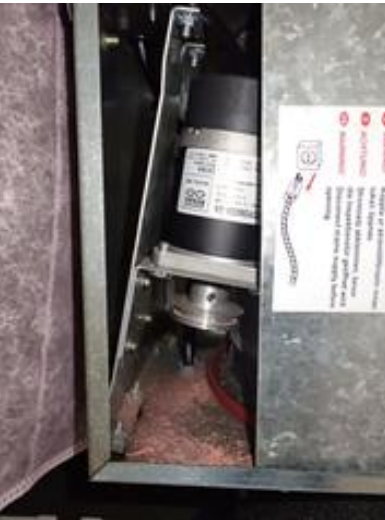
6.9 Ventilasjon

Defekt reim og innfesting i ventilasjonsaggregat.

| Er det tegn på fukt eller mugg i filter? | Ja |
