PROAKTIV

TUNES

Tilstandsrapport

FRITIDSBOLIG

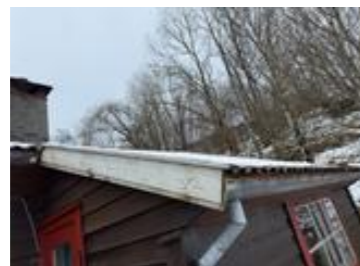
TO 2 Nedløp og beslag

Det er rust på renner og nedløp. Det er ikke snøfanger på taket. Forskriften ved oppføring av boligen var funksjonsbasert, og snøfanger måtte vurderes i hvert tilfelle hvor det var ferdig. Dagens forskrift krever snøfanger på hele taket.

- Andre tiltak:
- Det bør lages system for bortledning av vann fra taknedløp ved grunnmur.

Renner og nedløp bør skiftes.

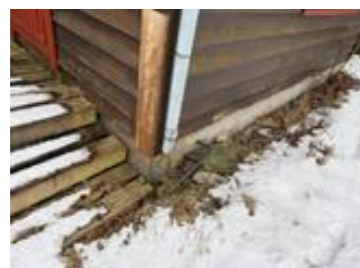
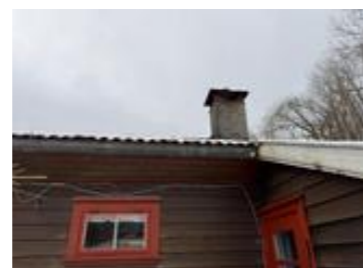
TO 3 Veggkonstruksjon

- Det er påvist betydelige råteskader i bordkledningen.
- Det er ingen lufting i konstruksjonen.
- Det er ingen musesperre i nedre kant av konstruksjon.

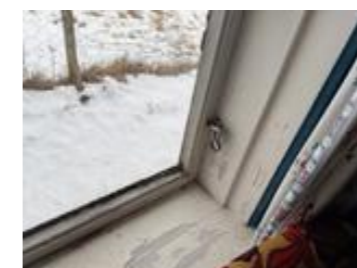
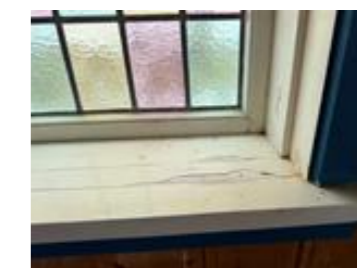
- Det er påvist vinduer med fukt/råteskader.

- Vinduer med råteskader må erstattes med nye.

Alle vindu bør skiftes.

Kostnadsestimat: 100 000 - 200 000

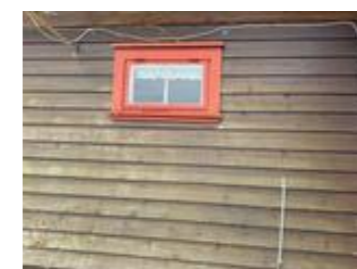
TO 1 Dører - 2

- Det er påvist dør(er) med fukt/råteskader.

- Døren(e) står foran utskiftning.

Kostnadsestimat: Under 20 000
