MYRAPLASSEN 35

**Adresse:** Myraplassen 35, 5710 SKULESTADMO

Enebolig  
Myraplassen 35, 5710 SKULESTADMO  
VOSS kommune  
gnr. 58, bnr. 125

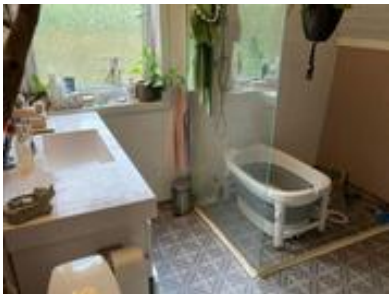
#### 2. ETASJE > BAD (7,3 KVM)

##### TG 2 Tilliggende konstruksjoner våtrom

- Våtrommet har passert forventet teknisk levetid. Destruktivt inngrep er ikke hensiktsmessig grunnet risiko for punktering av et eventuelt etablert tettesjikt, samt at rommet under enhver omstendighet er modent for full rehabilitering. Inspeksjon er utført med fuktsøk på overflater og visuell kontroll.

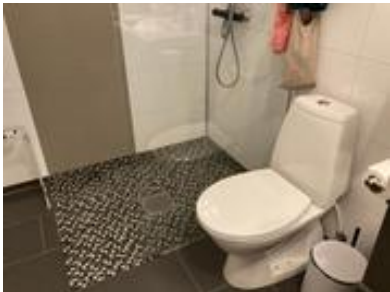
#### UNDERETASJE > BAD (6,3 KVM)

##### TG 2 Tilliggende konstruksjoner våtrom

- Våtrommet har passert forventet teknisk levetid. Destruktivt inngrep er ikke hensiktsmessig grunnet risiko for punktering av et eventuelt etablert tettesjikt, samt at rommet under enhver omstendighet er modent for full rehabilitering. Inspeksjon er utført med fuktsøk på overflater og visuell kontroll.

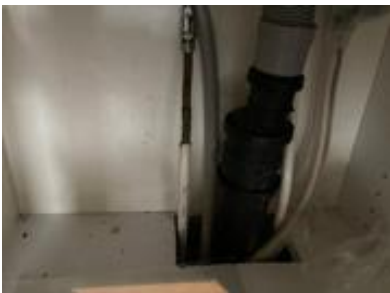
Røropplegg i skap under vask

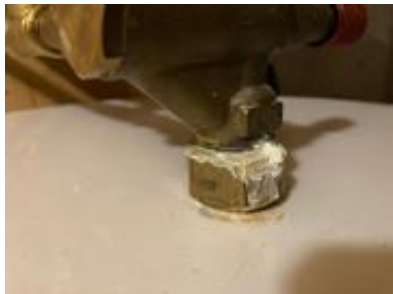
Irr på kobling

- Eldre varmtvannstank har økt risiko for svikt og lekkasjer, med fare for vannskader og redusert driftssikkerhet.
- Det bør etableres tilfredsstillende avrenning eller lekkasjesikring ved varmtvannstank.
