Innholdsrik & delikat  
terrasseleilighet over 2 plan

FRØSETÅSEN 3B

FRØSETÅSEN 3 B - 5027/3/0/70/3/0

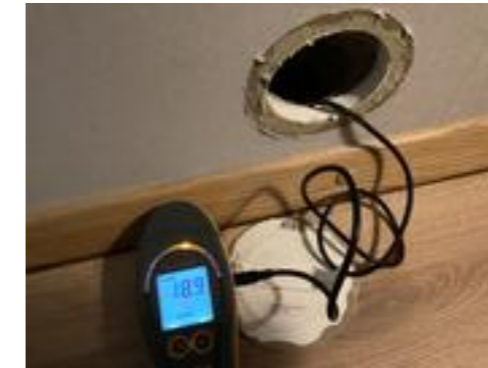
**Bilde**

Det er påvist indikasjoner på noe fukt i organisk materiale ved fuktsøk via hulltaking. Det gjøres oppmerksom på at utforede og kledde vegger mot grunnen i eldre bygg er å anse som en risikokonstruksjon med fare for magasinering av fukt inne i veggene ved en eventuell utilsiktet fukttilgang og det anbefales og la grunnmur få stå fritt eksponert samt sørge for god ventilering. På bakgrunn av etableringsåret er det brukt dampsperre på vegger mot terreng. Dette er ikke en god løsning da det erfaringsmessig oppstår kondens mellom grunnmur og utlektet vegg. Tiltak anbefales.

Bilde av fuktmåling via hulltaking.

Ytterligere undersøkelser anbefales

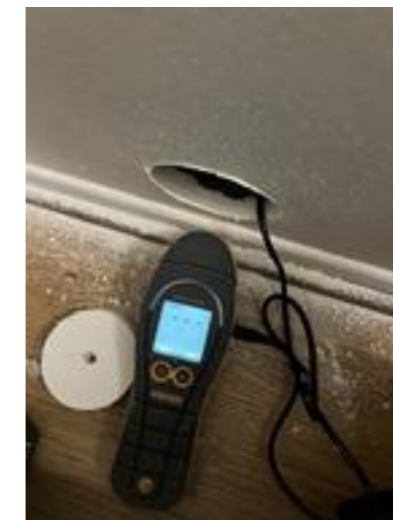
### Bilde

Ingen konstaterte fuktskader.

Bilde av fuktmåling uten å påvise unormale forhold.

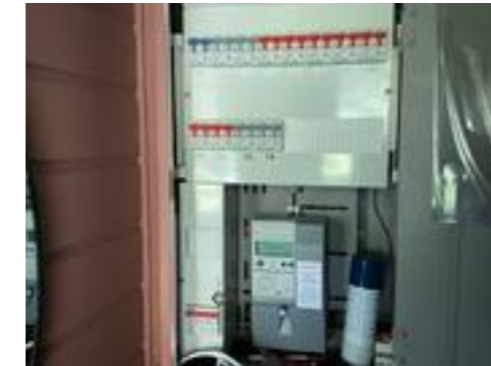
**Bilde**

Bilde av sikringskap

Det anbefales at el-anlegget på generelt grunnlag undersøkes av godkjent elektriker/ el-takstmann. En hver eier eller bruker har til en hver tid ansvarlig for det elektriske anlegget
