# PROAKTIV

Velholdt  
enebolig  
(175 kvm bra)

BERGLIOTS VEI 15

Befaringsdato: 14.04.2026

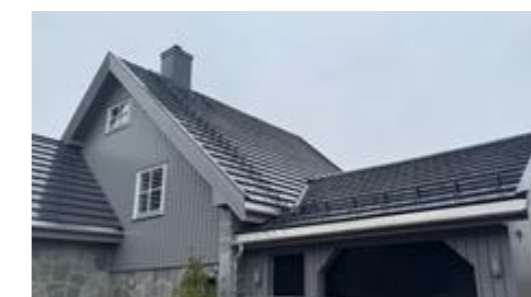
Fagmessighet sees i sløysrenne (rette tilskjæringer av takpanner)

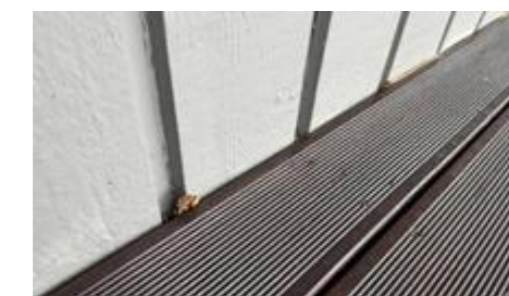
Kledningen burde vært tilpasset slik at den ikke stikker under terrassebordene, for å unngå oppsamling av fukt som kan redusere levetiden på kledningen.

Kledning i kontakt med terrassebord, reduserer lufting bak kledning

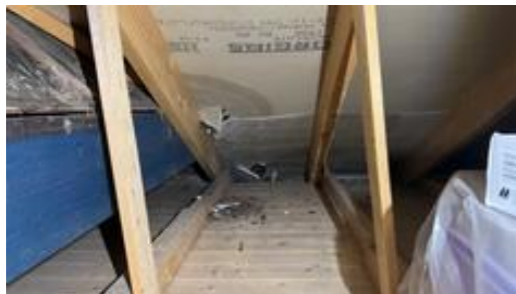
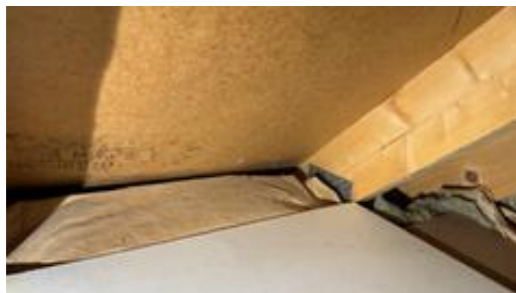
Skade i undertak over garasje som ikke er utbedret.

Avstand isolasjon og undertak (sutak) er mindre enn dagens krav på 48 mm)

- Lokal utbedring bør utføres.
- Lufthing/ventilering bør forbedres.

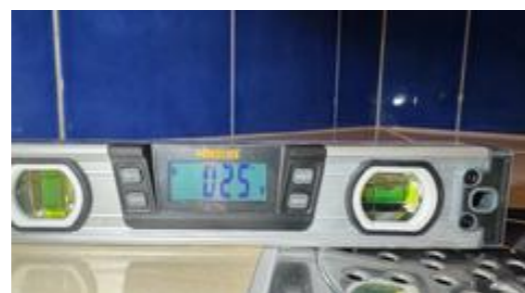
- Det er mulighet for at det kan forekomme vannlekkasje på våtrommet hvor vann ikke vil gå til sluk.
- Det er påvist avvik i fallforhold til sluk i forhold til krav i forskrift på byggetidspunktet.

Våtrommet fungerer med dagens fall.

Fall til sluk er ikke i tråd med dagens krav.

Spalte i dusjskinne mot gulv anbefales, slik at eventuelt lekkasjevann utenfor dusj kan finne vei til sluk.

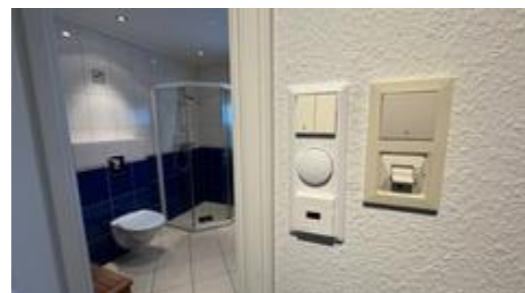
Varme i gulv er panel med trinnbryter. Panel til venstre er for varme i gulv utenfor bad.

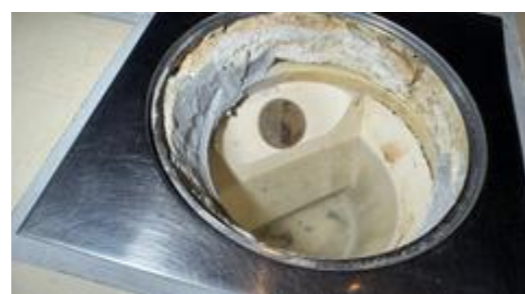
Mer enn halvparten av forventet brukstid er passert på slukløsningen.

- Overvåk tilstanden jevnlig. For å få tilstandsgrad 0 eller 1 må slukløsningen skiftes ut og sannsynligvis må også membransjiktet skiftes/utbedres. Det er imidlertid vanskelig å si noe om tidspunktet for når dette er nødvendig.

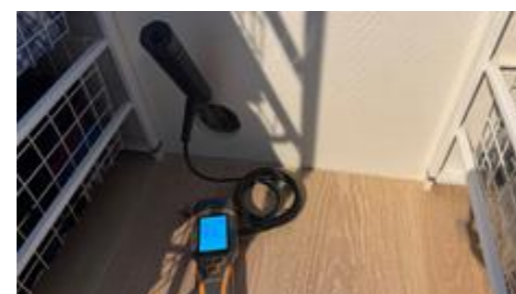
Hulltaking jf. § 2-2: Hulrommet er kontrollert visuelt uten synlige tegn til fuktskjolder. Også foretatt fuktmåling med piggelektroder, resultatet er verdier godt under det som klassifiseres som tørt (< 18 vekt%). Tilstandsgrad 0 er satt ut fra NS-3600 (tilstandsgrad 1 finnes ikke for dette punktet)

Måleresultatet viser LO, dvs. ikke målbar fukt. 6 vekt% er laveste verdi instrumentet kan måle. Det vil si at hulrom i skillevegg og treverk i kontakt med gulv er helt tørt.

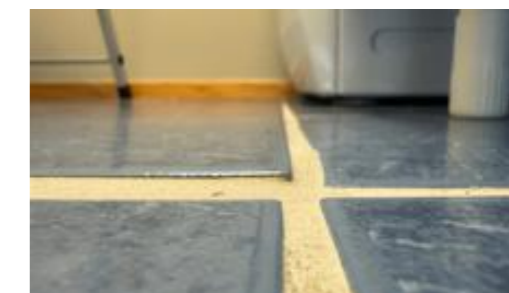
- Det er påvist avvik i fallforhold til sluk i forhold til krav i forskrift på byggetidspunktet.
- Det er påvist sprekker i fliser.

Det er registrert sprekke i flis samt svanker (nivåforskjeller) fra flis til flis.

- Til tross for avviket i fall/høydeforskjell til sluk, vil gulvet fortsatt kunne lede vann mot sluket, men med redusert effektivitet. Dette kan potensielt øke risikoen for vannansamling i enkelte områder av badet.
- Andre tiltak:

Svanker fra flis til flis.

Løsning med trelister langs vegger er ikke anbefalt på våtrom. Sprekk i flis av denne type ville ikke gjøre skade på eventuell membran.

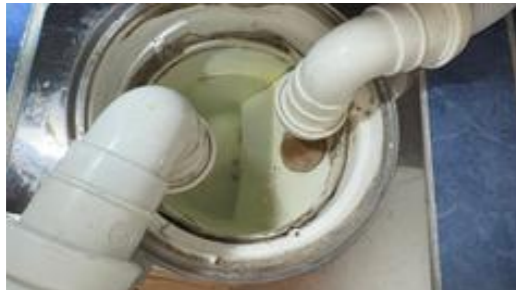
Klemring er plassert under foringen. Denne skulle vært plassert over foring som er uten klemring (3 av 4 skruer hull synlig)

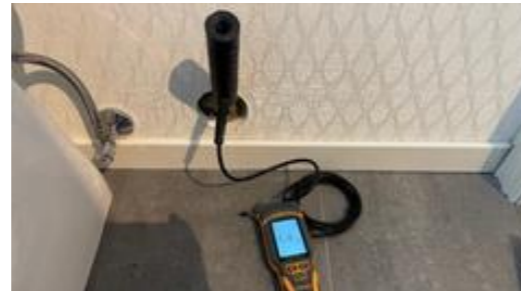
Hulltaking jf. § 2-2: Hulrommet er kontrollert visuelt uten synlige tegn til fuktskjolder. Også foretatt fuktmåling med piggelektroder, resultatet er verdier godt under det som klassifiseres som tørt (< 18 vekt%). Tilstandsgrad 0 er satt ut fra NS-3600 (tilstandsgrad 1 finnes ikke for dette punktet)

Måleresultatet viser LO, dvs. ikke målbart fukt. 6 vekt% er laveste verdi instrumentet kan måle. Det vil si at hulrom i skillevegg og treverk i kontakt med gulv er helt tørt.

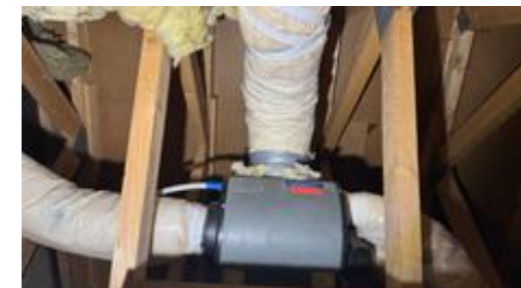
Eldre Flebu ventilator på loft over vaskerom. Motor er iflg opplysninger skiftet.

Det anbefales å gjennomføre rens av ventilasjonskanaler og vurdere service eller utskifting av motor, da denne er over 20 år gammel. Manglende vedlikehold kan føre til redusert ventilasjonseffekt.

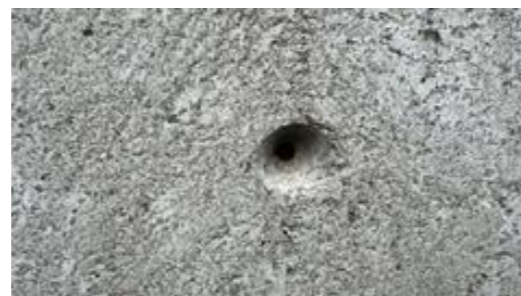
Bør etterfylles med mørtel/semert.

Støpestag kan med fordel etterfylles.
