Innholdsrikt ende- rekkehus

SMØRBLOMSTVEGEN 41

Innholdsrikt rekkehus på 2.etasjer liggende i et veletablert boligområde sentralt i Tananger - God solforhold - Garasje

Adresse: Smørblomstvegen 41, 4056
TANANGER

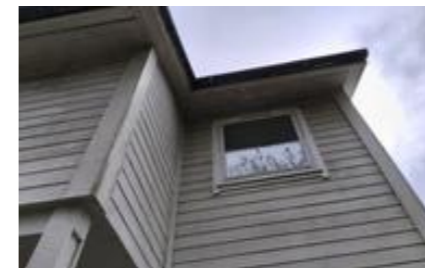
TO 2 Takkonstruksjon/Loft

Vurdering av avvik:

Det bør innhentes dokumentasjon/utføres nærmere kontroll av takkonstruksjonen, for å sørge for at denne er bygget opp på korrekt måte. Dette for å sørge for at det ikke oppstår skjulte skader eller kondens bak platene.

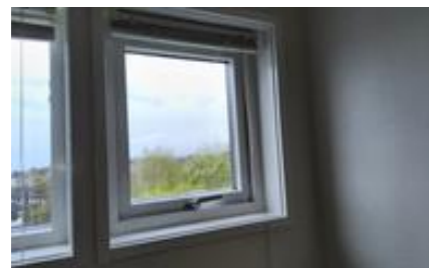
TO 3 Vinduer - 1

Det er ingen mulige tiltak vedrørende pakningene.

Punktert glass kan byttes lokalt for å hindre varmetap.

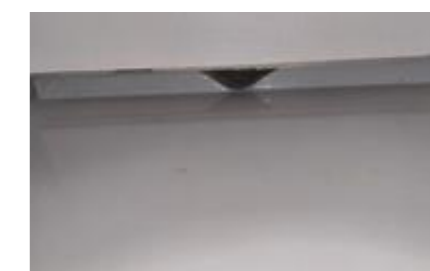
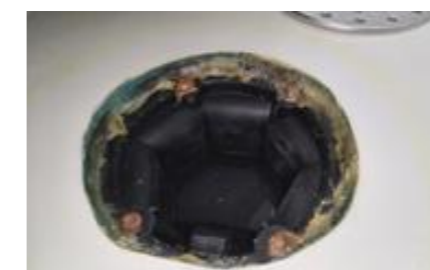
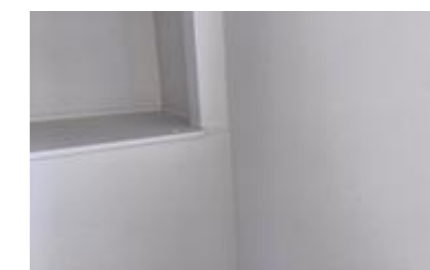
Våtrommet må oppgraderes for å tåle normal bruk etter dagens krav. Alle forhold med tettesjikt, våtsone, sluk m.m. må dokumenteres.

Kostnadsestimat: 200 000 - 500 000

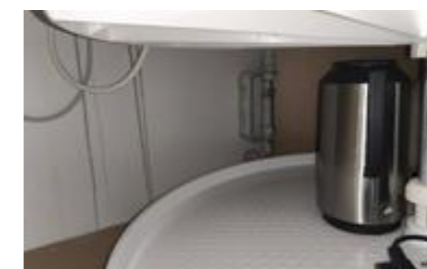
TO 2 Avløpsrør

- Det er ikke behov for utbedringstiltak siden anlegget fungerer i dag, men ut ifra alder kan skader plutselig oppstå på eldre anlegg.
- I forbindelse med oppgradering av våtrom vil det være naturlig med utskiftning av rør.
- Tidspunkt for utskiftning av avløpsrør nærmer seg.

Når avløpsrør av plast eldes er rørene utsatt for flere typer nedbrytning og svekkelse. En vanlig problemstilling er sprøhet, der plasten mister sin fleksibilitet og kan sprekke. I tillegg kan avløpsvann over tid inneholde mineraler som avsettes på innsiden av rørene, som reduserer diameteren og kan føre til tilstopping. Selv om plast generelt er motstandsdyktig mot korrosjon, kan visse kjemikalier og temperaturer føre til nedbrytning av avløpsrørene, noe som igjen kan føre til lekkasjer eller svekkelse av rørmaterialet. Avløpsrørene bør skiftes i forbindelse med oppgraderinger av våtrom.

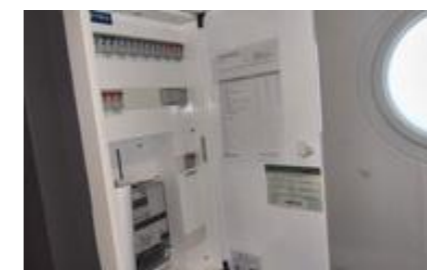
Kursfortegnelsen er ikke korrekt utfylt. Denne mangler blant annet informasjon fra installatør.
Det mangler dokumentasjon på utført arbeid i boligen.

På bakgrunn av at boligen har hatt flere eiere, ovennevnte mangler og at anlegget er 41 år gammelt, anbefales en nærmere kontroll av anlegget.

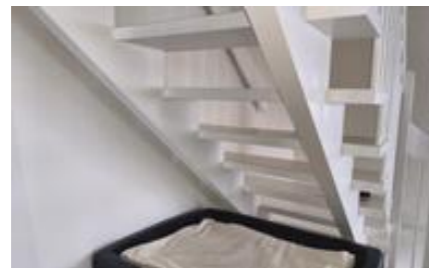
- Det er ikke krav om utbedring av åpninger i innvendige trapper opp til dagens krav.
- Det bør gjennomføres radonmålinger.
- Det er ikke krav om utbedring av rekkverkshøyde opp til dagens forskriftskrav.

Det anbefales at det gjøres radonmålinger for å kartlegge om det er høye eller lave verdier av radon i boligen - slik at man etter dette kan utføre tiltak ved behov.
