Lys og moderne
2-roms på én flate

HESTEHAGEN 24

Tilstandsrapport

REKKEHUS

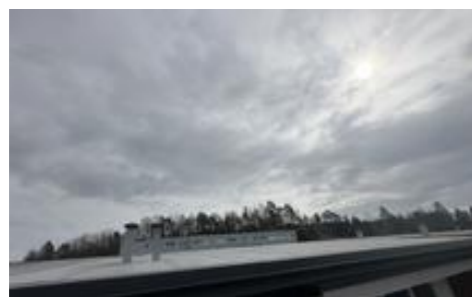
1 TG 1 Nedløp og beslag

Siden taket (takkonstruksjon, takteking og skorstein) kun er observert fra takfot i stige, er vurderingen begrenset av dette. Det er ikke sikkerhetsmessig forsvarlig å bevege seg ut på taket. Selv om det ikke er avdekket skader under befaringen, betyr ikke dette at det ikke foreligger skader som en besiktigelse på taket kan avdekke. Vær oppmerksom på denne risikoen. En undersøkelse på taket kan utføres av en fagperson under tilstrekkelige sikkerhetsforhold.

Yttertaket er teknet med folie.

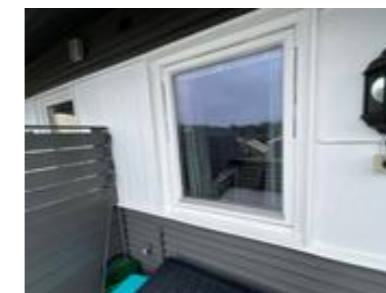
1 TG 2 Dører

Vurdering av avvik:

- Det er avvik:

Justering av dører bør utføres for å sikre god funksjon.

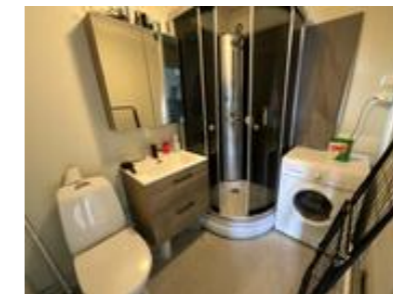
ETASJE > BAD/VASKEROM

TO 1 Overflater vegger og himling

Det anbefales å overvåke tilstanden jevnlig og planlegge utskifting av membranløsningen, da mer enn halvparten av forventet brukstid er passert.

Konsekvensen ved å ikke utbedre er økt risiko for lekkasje og fuktskader i konstruksjonen.

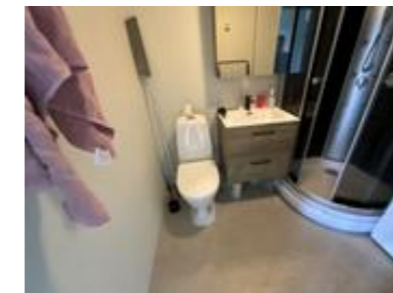
Vurdering av avvik:

- Det er påvist avvik i fallforhold til sluk i forhold til krav i forskrift på byggetidspunktet.

- Til tross for avviket i fall/høydeforskjell til sluk, vil gulvet fortsatt kunne lede vann mot sluket, men med redusert effektivitet. Dette kan potensielt øke risikoen for vannansamling i enkelte områder av badet.

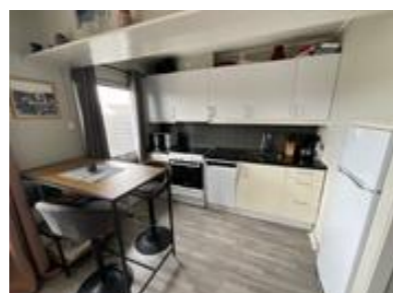
TO 1 Avtrekk

Kjøkken ventilator montert under overskap over komfyr med avtrekk ut. Kjøkken viften bør renses jevnlig for å opprettholde best mulig funksjon i avtrekks systemet.
