Adresse: Gjeble Pederssøns gate 21, 5034 BERGEN

Befaringsdato: 13.04.2026 Rapportdato: 20.04.2026 Oppdragsnr.: 18601-1842 Eiendomsverdi ref nr: QW9324

Tilstandsrapport

LEILIGHET (SNR 1)

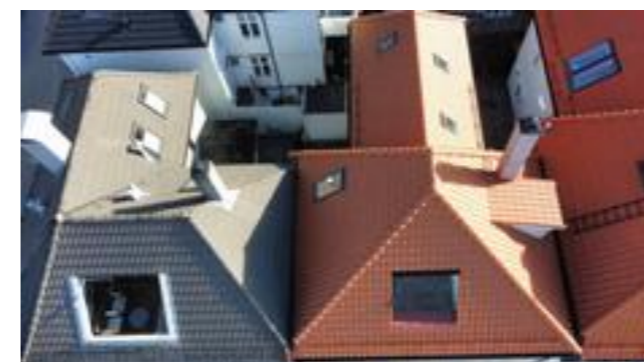
Taktekkingen er av takstein. Taket er besiktiget fra bakkenivå/bilde. 2024: Sutak og bjelker er byttet, foruten 5 bjelker som ble forsterket. Det er isolert med 20 cm mineralull. Det er ellers ny taktekking, lekter og stein.

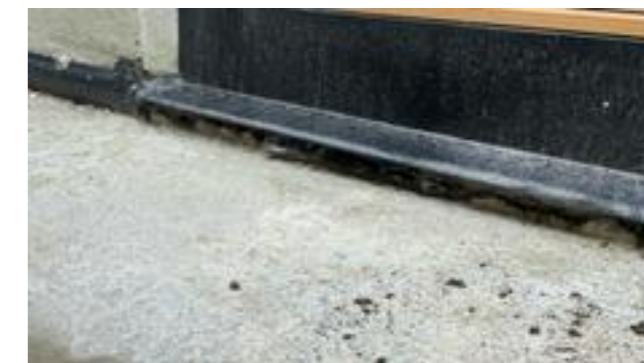
TG1 Veggkonstruksjon

Terrassedør:
Vannbord/beslag under terrassedør har unøyaktig finish i overgang mot knotteplast, med fare for vanninntrengning ved vannopsamling. Utførelsen bør kontrolleres og eventuelt klemmes om ved behov.

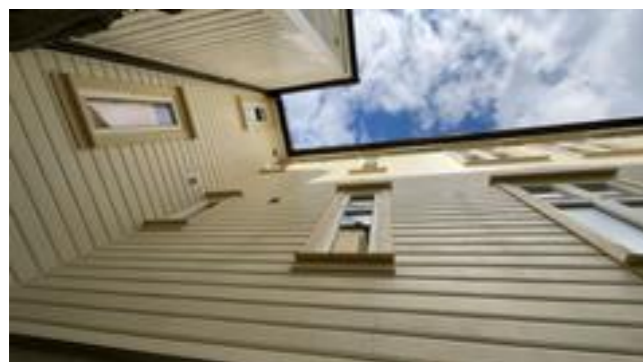
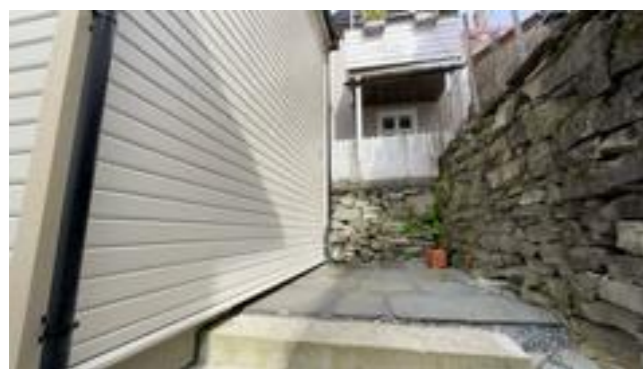
Etasjeskiller er av trebjelkela mot leilighet over. Betongdekke mot grunn/isolert med skumplast (10 cm). Vi har kun kontrollert stue/kjøkken for skeivheter/lasermåling (samt fall forhold på bad). Vi har brukt laservater. Punkter er målt tilfeldig og sammenlignet langs vegger mot list. Laser har ca. 1 mm avvik per 10 m og det er pga tilfeldig satt punkter mulighet for litt avvik fra våre målinger. Måling/skeivheter i rom registrert (bord/stoler/innredning er ikke flyttet på) i (mm):
stue 5
Soverom 9

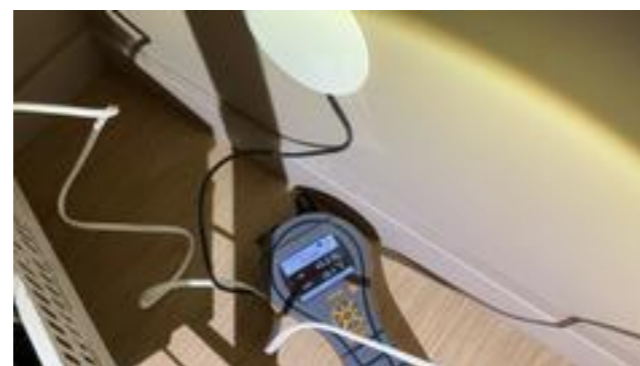
Hulltaking er foretatt uten å påvise unormale forhold (indikator/Protimeter er brukt med stikktagning i bunnsvill). Hulltaking er foretatt ved/i soverom.

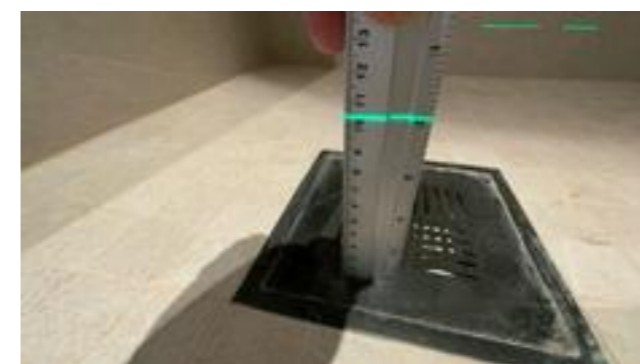
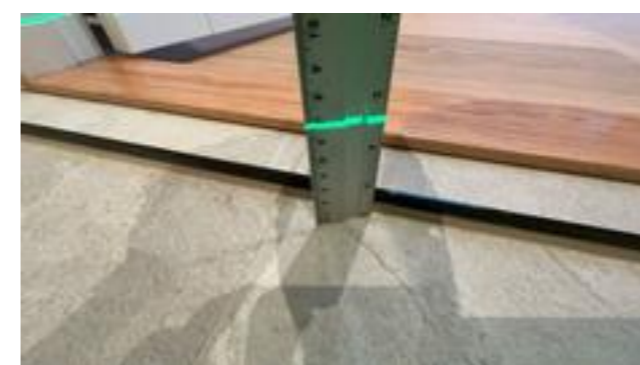
ETASJE 1 > BAD/VASKEROM

Gulvet er flislagt. Rommet har elektriske varmekabler. Fall mot sluk er målt til mm: 40

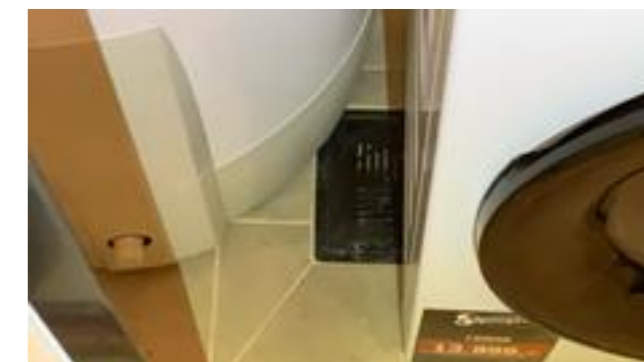
Det er plastsluk, 2 x sluk og smøremembran/membranplater med dokumentert utførelse. Sluk ved vaskemaskin har vanskelig tilkomst for rengjøring/ikke befarv av oss.

Sluk ved vaskemaskin.

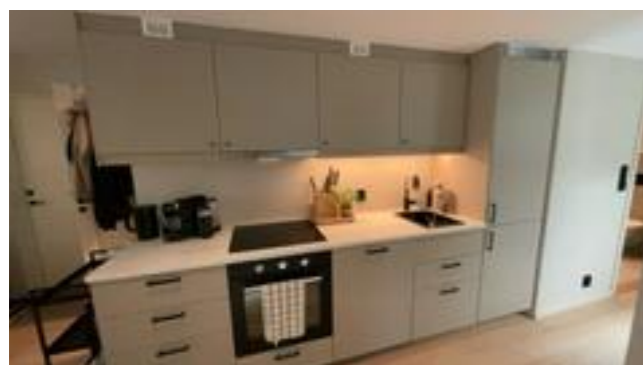
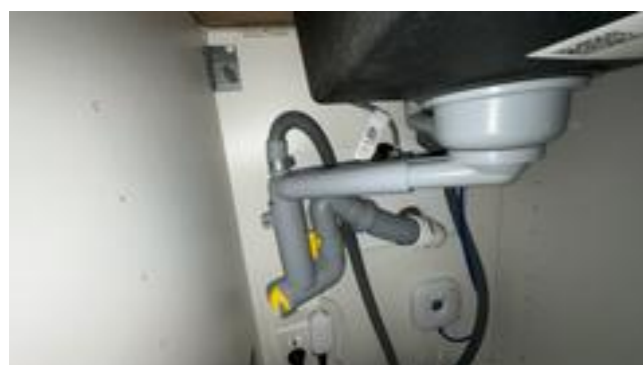
ETASJE 1 > STUE/KJØKKEN

Kjøkkenet har innredning med glatte fronter. Benkeplaten er av laminat. Det er kjøleskap, oppvaskmaskin, platetopp, stekeovn, vannstoppssystem og komfyrvakt.

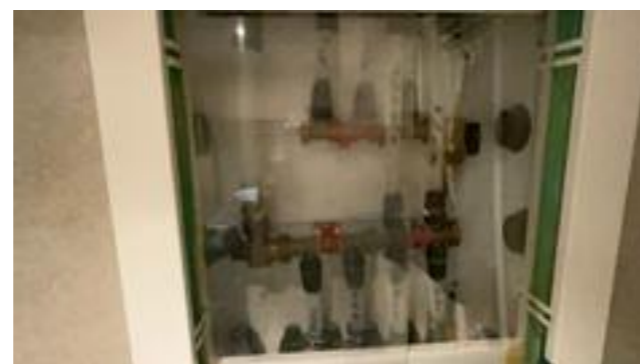
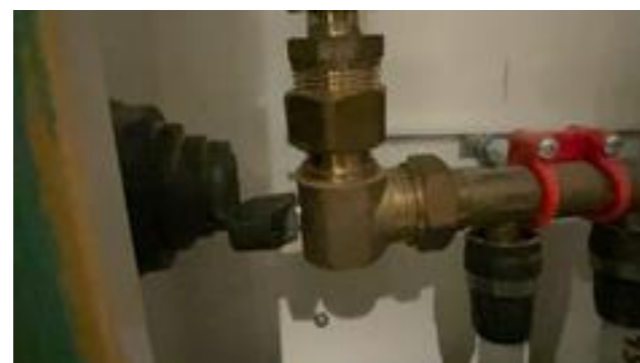
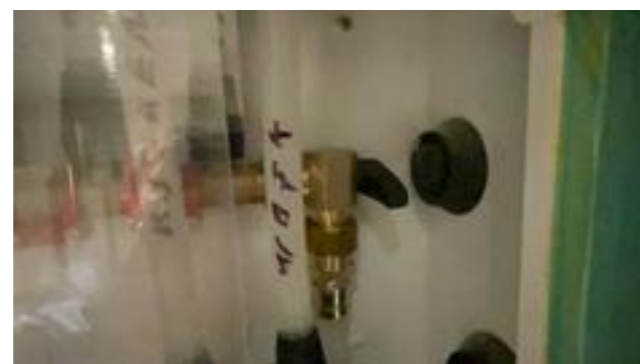
Hovedstoppekran er i vannfordelingskap, bør merkes.

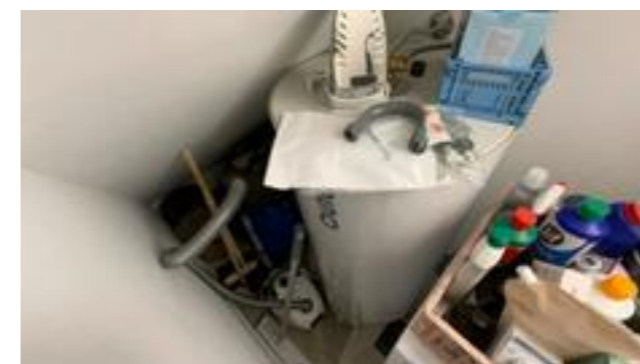
Varmtvannstanken er på ca. 200 liter.

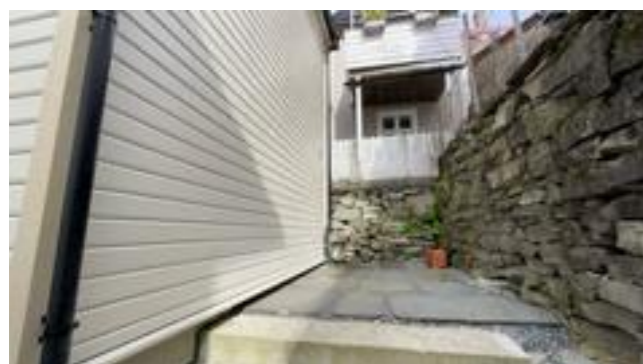
Det er etablert ny drenering rundt bygget der det var mulig å komme til. Utvendig er det montert skumplast med tykkelse: 10 cm.

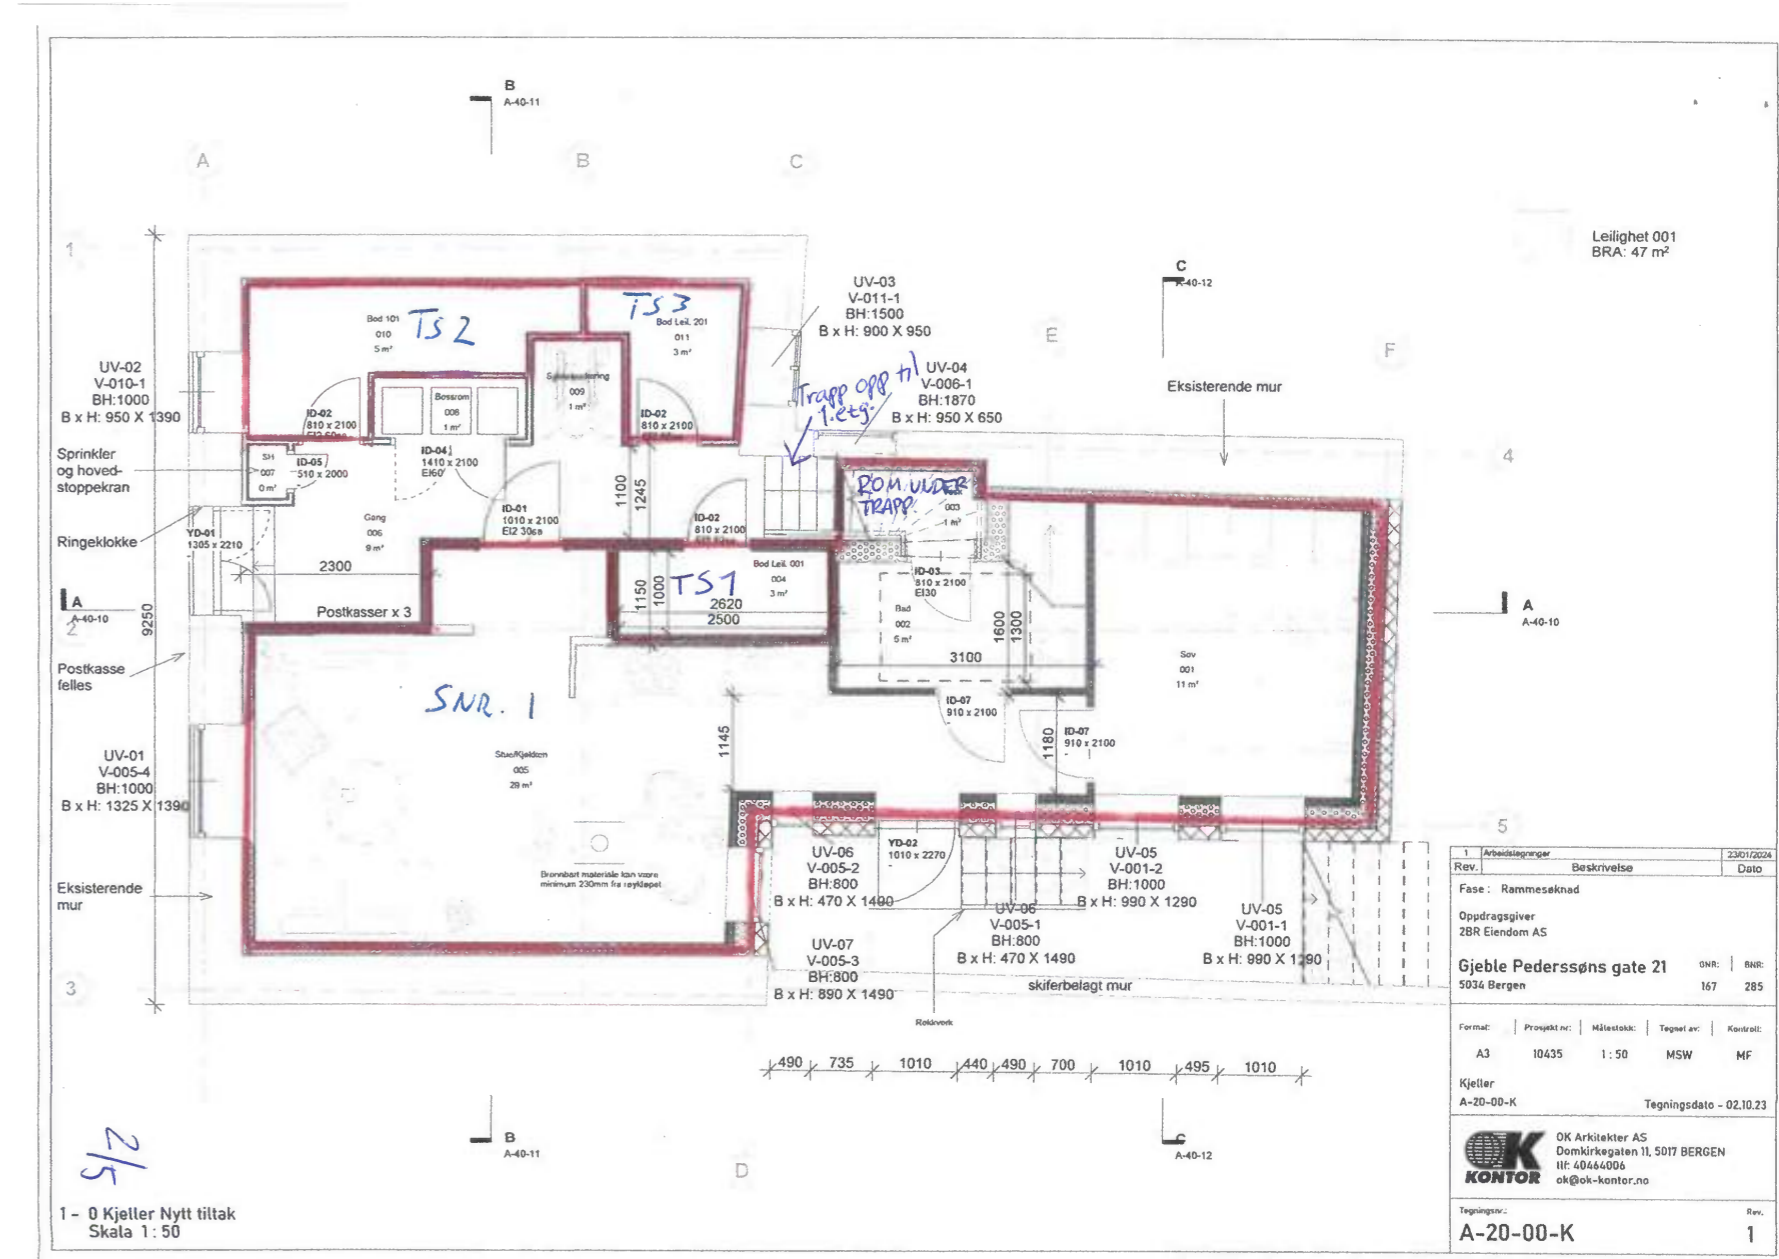
1 - 0 Kjeller Nytt tiltak
Skala 1:50

Rev.	Arbeidsgrupper	Beskrivelse	Dato
	Fase:	Rammeseknad	
	Oppdragsgiver:	2BR Eiendom AS	
	Gjeble Pederssøns gate 21		GNR: 167 BNR: 285
	Format:	A3	Prosjekt nr: 10435
	Kjeller:	A-20-00-K	Målestokk: 1:50
	Tegningsdato:	02.10.23	Tegnet av: MSW
			Kontrollert av: MF
			OK Arkitekter AS Domkirkegaten 11, 5017 BERGEN tlf: 40444006 ok@ok-kontor.no
	Tegningsnr.:	A-20-00-K	Rev. 1
