Jessheim | Kverndalen

Lettstelt 3-roms  
selveier med heis,  
parkering og balkong

HOLENBRAUTA 46

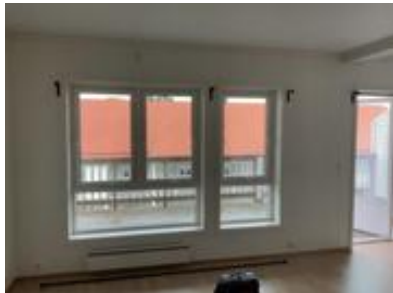
Enkelte av åpningsfeltene henger noe, slik at vindu subber i karm ved åpning/lukking. Vindu bør justeres.

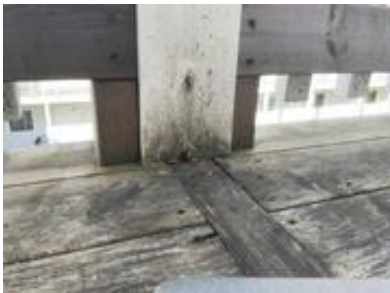
- Det er påvist fukt-/råteskader i rekkverk.
- Det er symptom på eller registrerte skader på overflater.

- Fukt- og råteskader i rekkverk kan føre til svekket styrke og redusert sikkerhet.
- Det anbefales å undersøke omfang og årsak, og utbedre skadene for å hindre videre forverring.

Det er overflateskader i terrassebord på veranda. Anbefaler og bytte gjeldene bord. Det er også fuktskader i stolpe til rekkverk. Denne bør byttes.

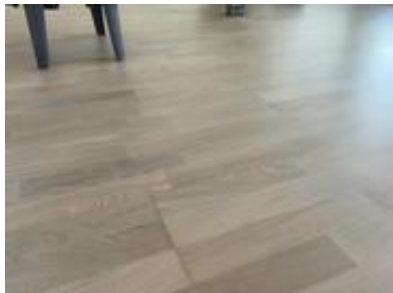
- Det er påvist misfarging, fuktskade og/eller svelling i overflater.

- Misfarging, fuktskader og svelling i overflater kan føre til nedbrytning av materialer og indikere underliggende fuktproblemer.

Det er noe misfarging i skjøt på parkett. Antas å komme av gulvask med for mye vann.

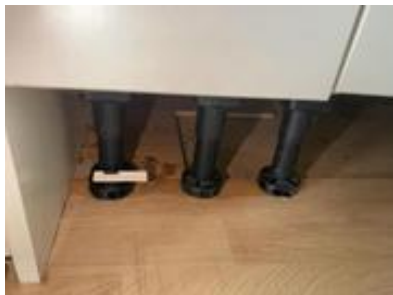
- Det er registrert spor etter skadedyr, men av ukjent omfang.

- Spor etter skadedyr kan indikere aktivitet, med risiko for utvikling av skader over tid.
- Det anbefales ytterligere undersøkelse av fagekspert.

Det er registrert avføring etter gnager under kjøkken i nærhet av kjøleskap og oppvaskmaskin. Det bør undersøkes om dette er nytt eller gammelt. Anbefaler å ta kontakt med skadedyr spesialist.

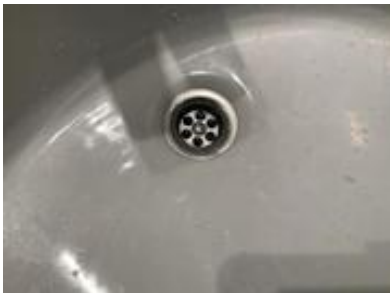
- Det er påvist riss/avskallinger på servant eller lignende utstyr.
- Det er påvist skader, svelling eller lignende på innredning.

- Svake riss i overflater/glasur er hovedsakelig av kosmetisk betydning, men kan over tid utvikle seg og føre til økt slitasje eller misfarging.
- Skader eller svelling på innredning indikerer fuktpåvirkning og kan føre til redusert funksjon, videre nedbrytning av materialer og risiko for muggdannelse.
- Mindre skader eller svelling på innredning har begrenset betydning, men kan indikere begynnende fuktpåvirkning og kan utvikle seg over tid.

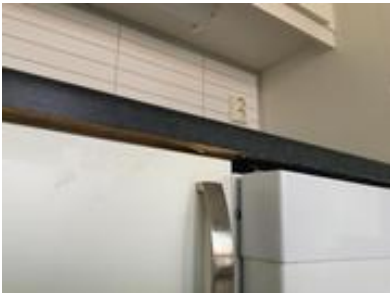
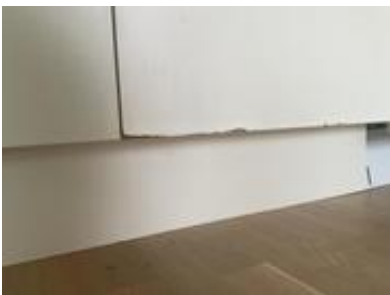
- Det er ved bruk av fuktindikator rundt utsatte hvitevarer påvist indikasjoner på fuktighet.

- Indikasjoner på fukt rundt utsatte hvitevarer kan tyde på lekkasje eller kondens, og kan føre til fuktskader på gulv, innredning og underliggende konstruksjon dersom det ikke utbedres.

Det er fuktskade på benkeplate ved oppvaskmaskin. Dette skyldes mest sannsynlig kondens fra oppvaskmaskin. Det er målt noe forhøyet fukt i benkeplaten i området rundt skaden
