## Flott 4-roms fritidsleilighet

TRÅSTØLSVEGEN 181

### FRITIDSBOLIG

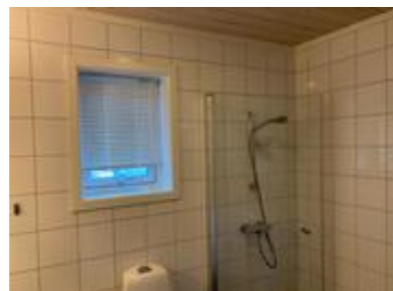
- Det er vindu/dør med ikke fuktbestandige materialer i våtsonen (ved vask, dusj, badekar, osv.), løsningen eller byggematerialet er uegnet.

- Dersom det ikke gjøres tiltak, kan dette medføre oppfukning, oppsvelling og forringelse av materialer over tid og fuktskader på tilstøtende konstruksjoner.

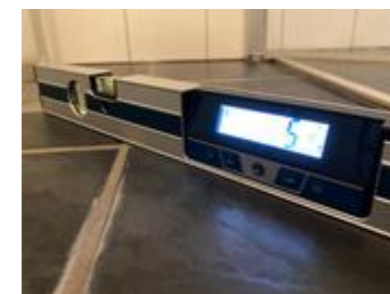
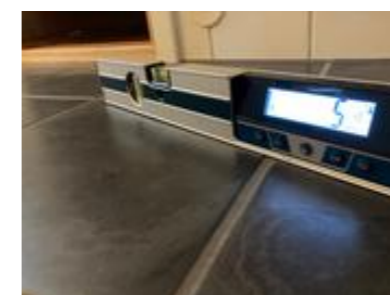
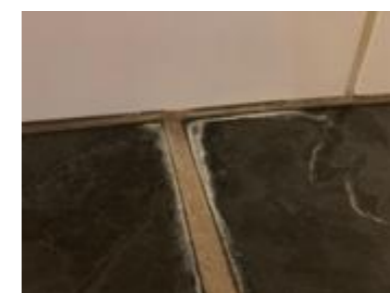
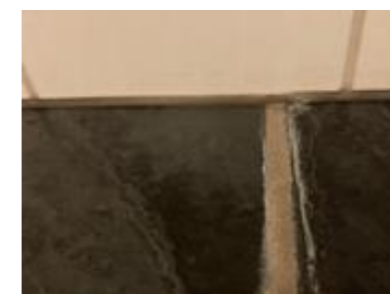
#### 1. ETASJE > BAD (7,2 KVM)

### TO 2 Overflater Gulv

#### Vurdering av avvik:

- Det er avvik:

Overflaten bør rengjøres med egnet rensmiddel for å fjerne mineralsalter. Fugenes tilstand bør overvåkes over tid. Det anbefales å sørge for bedre ventilasjon og raskere uttørring av gulv etter bruk (f.eks. ved bruk av naler)."

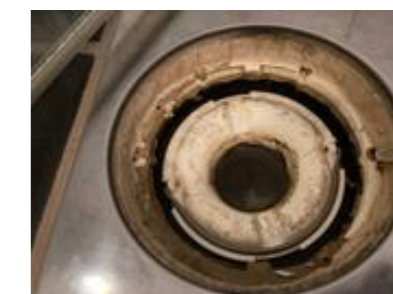
#### 1. ETASJE > BAD (7,2 KVM)

### TO 2 Sluk, membran og tettesjikt

#### Vurdering av avvik:

- Det er avvik:

- Tiltak:

Innhent dokumentasjon om mulig

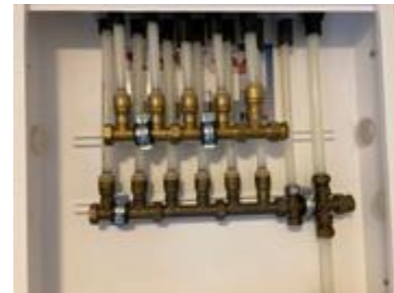
Innvendige vannledninger er av plast (rør i rør). Det er besikket i rørskap.

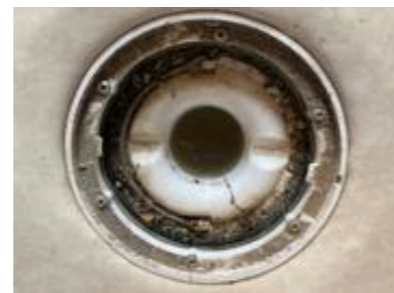
Sluk i sportsbod/teknisk

Det er avløpsrør av plast.

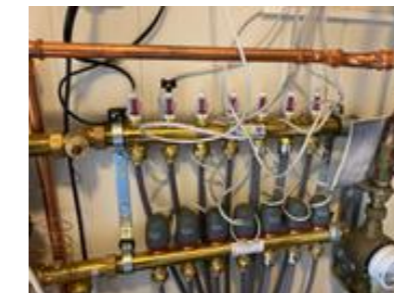
Det er vannbåren varme. Teknisk tilstand er ikke kontrollert.
