## Halvpart av tomannsbolig

ULLESTADVEGEN 14A

## Tilstandsrapport

### TOMANNSBOLIG

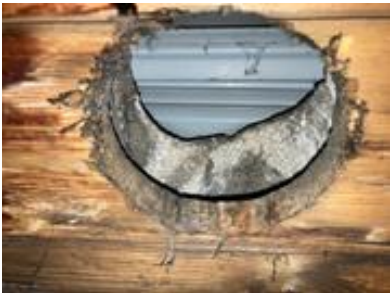
- Det bør foretas nærmere undersøkelser av takteking når taket er snøfritt.
- Tidspunkt for utskifting av undertak nærmer seg.

Eternitt ved tidligere luftekanal

Eternitt er definert som spesialavfall og krev særskilde tiltak ved sanerin

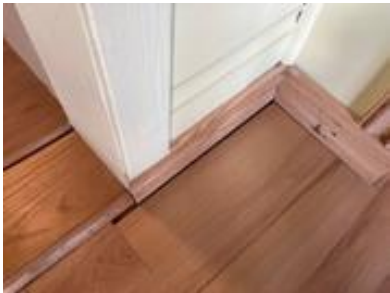
### TG 3 Etasjeskille/gulv mot grunn

Etasjeskiller er av trebjelkelag.

- For å få tilstandsgrad 0 eller 1 må høydeforskjeller rettes opp.
- Ytterligere undersøkelser må foretas for å få kartlagt omfanget for utbedring.

Kostnadsestimat: 100 000 - 200 000

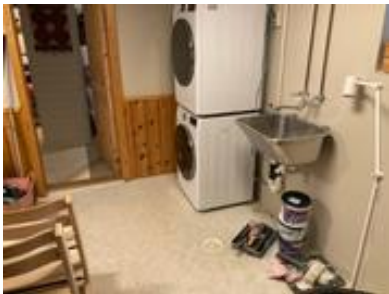
KJELLER > VASKEROM (11,4 KVM) H=2,01M

### Tilliggende konstruksjoner våtrom

- Gjennomføre ytterligere undersøkelser og foreta utbedring av skade.
