## Sentrumsnær leilighet

MØLLESVINGEN 1D

# ÅLGÅRD SENTRUM

Tilstandsrapporten er inntatt i salgsoppgaven og inneholder ytterligere informasjon om byggemåte, årsak bak tilstandsgrader, konsekvens og anslag på eventuelle utbedringskostnader. Ettersom kjøper regnes å være kjent med forhold som tydelig fremkommer av tilstandsrapporten oppfordres interessenter til å sette seg grundig inn i rapporten i sin helhet og kontakte bygningssakyndig ved eventuelle bygningstekniske spørsmål.

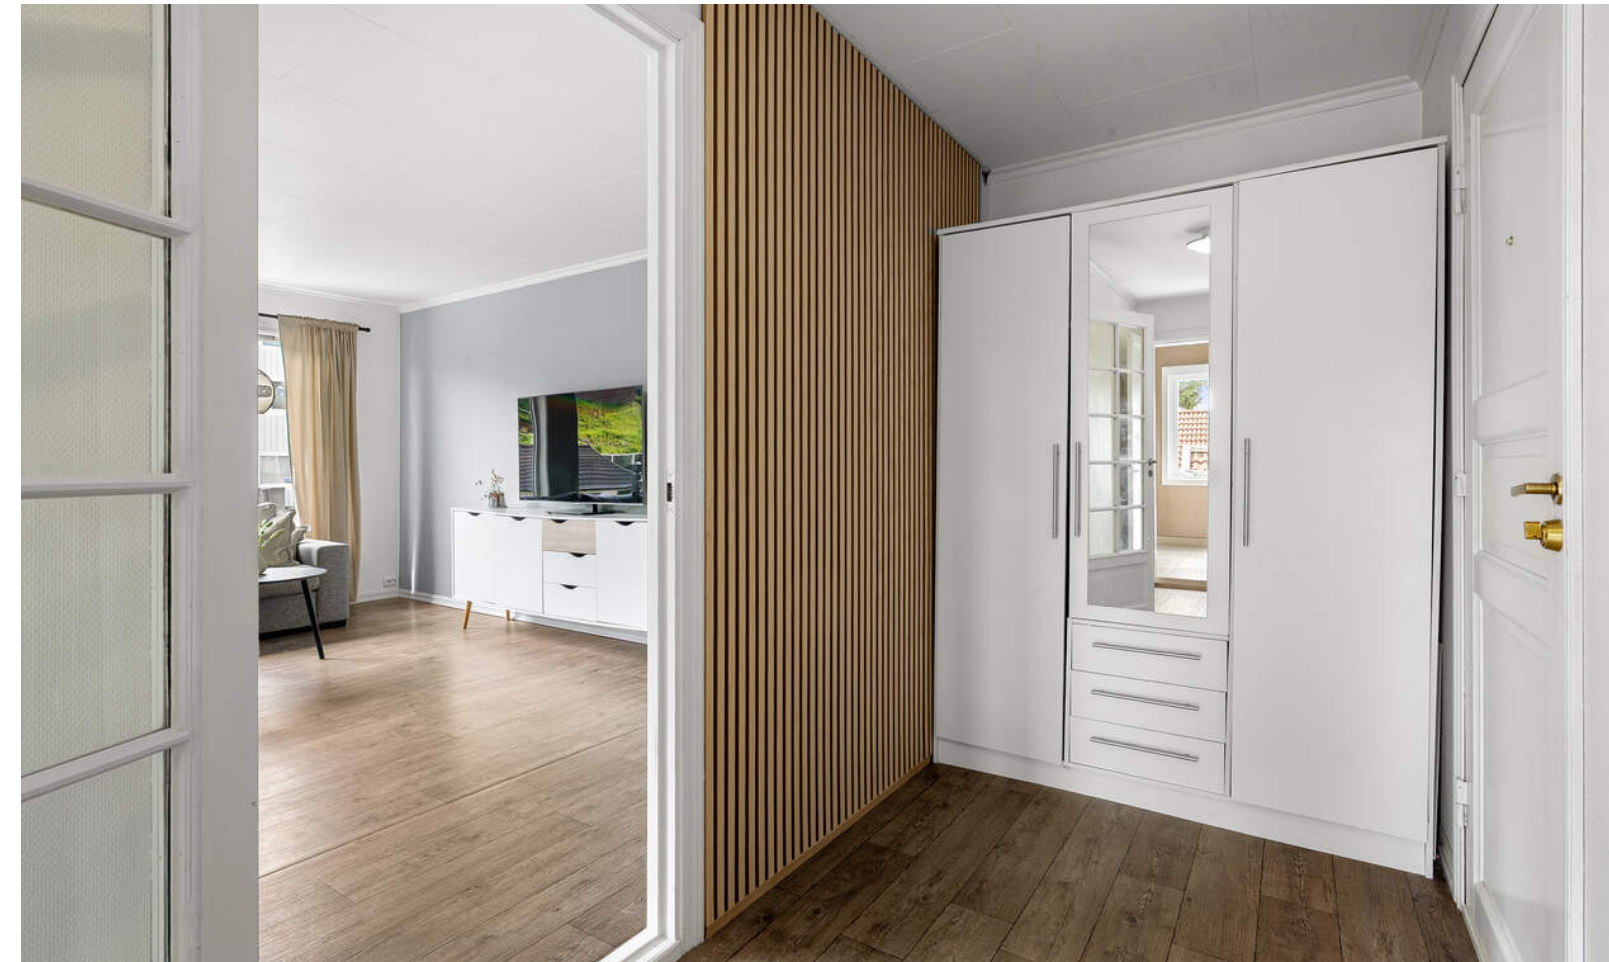
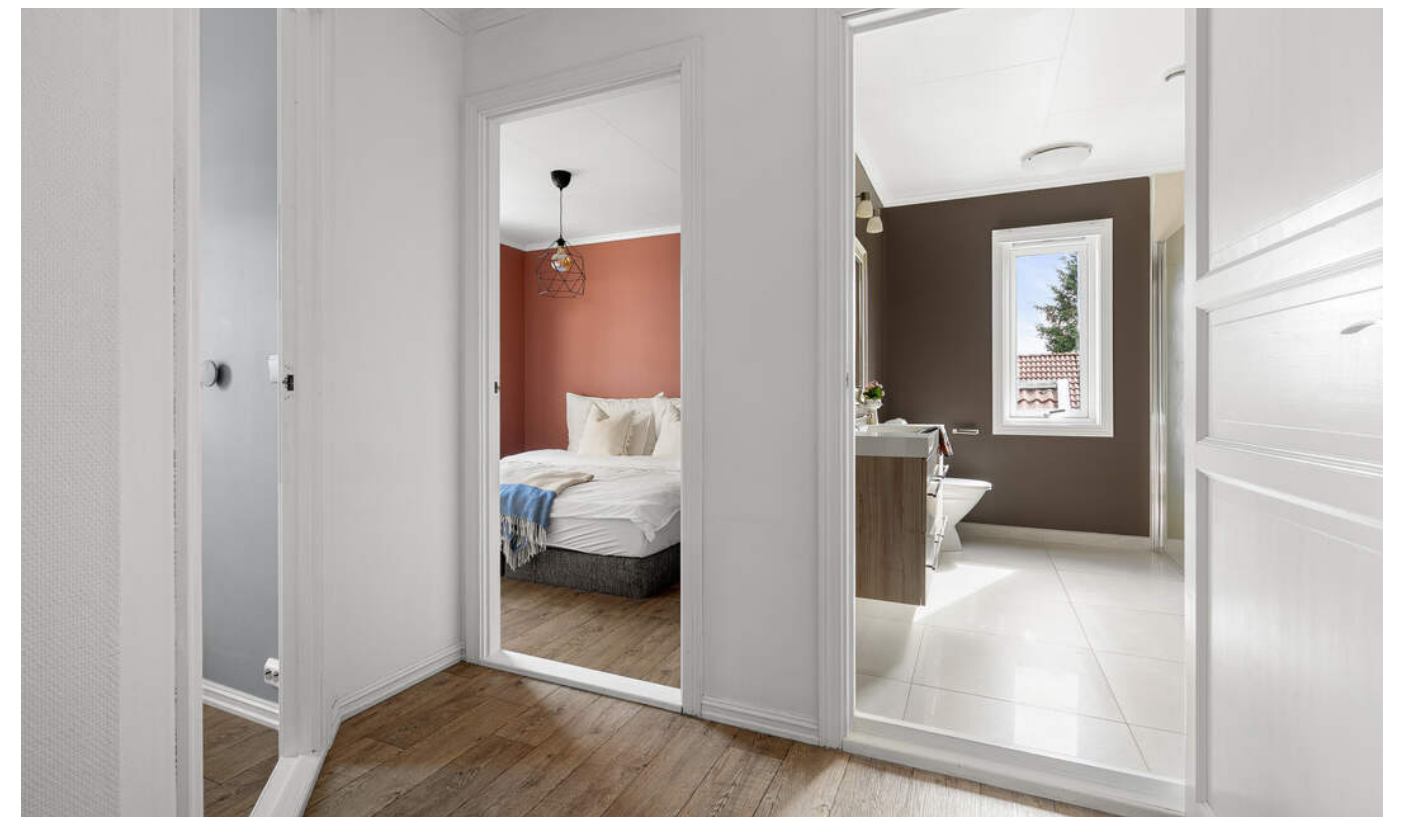
Bad

Gulvet er utført som relativt flatt, med nedsenk og fall til sluk i dusjsonen. Det er registrert hulrom under fliser både i dusjsonen og på gulv utenfor dusjsonen ved kontroll med lett banking. Videre er det registrert at enkelte gulvfliser er løse og beveger seg ved belastning/tråkk. Dette indikerer mangelfull vedheft mellom flis og underlag. Ved utført vanntest på gulv utenfor dusjsonen er det registrert motfall og vannoppsamling på gulvet. Løse fliser og mangelfull vedheft kan føre til videre skadeutvikling, økt slitasje og risiko for at vann trenger ned i konstruksjonen gjennom fuger og bevegelser i overflatesjiktet. Motfall og vannoppsamling på gulvet medfører at vann kan bli stående over tid, noe som gir økt fuktbelastning på overflater, fuger og tilstøtende konstruksjoner. Kombinasjonen av løse fliser, hulrom og mangelfulle fallforhold representerer en forhøyet risiko for skadeutvikling og redusert funksjon i våtrommet. Det anbefales nærmere undersøkelser av gulvkonstruksjonen for å avklare omfanget av de registrerte forholdene. Skadede og løse fliser bør utbedres. Ved fremtidig rehabilitering bør fallforholdene korrigeres slik at vann ledes til sluk i henhold til god byggesikk.

Begrunnelse TG 3 – Større avvik: Det er registrert flere vesentlige funksjonsavvik ved gulvkonstruksjonen, herunder løse fliser, hulrom under fliser og motfall med vannoppsamling

på gulvet. Forholdene påvirker våtrommets funksjon og innebærer økt risiko for følgeskader. Samlet sett vurderes dette som et vesentlig avvik som gir grunnlag for TG 3. Kostnadsestimat: 20 000 - 100 000

Den mest vesentlige merknaden gjelder badet. Det er registrert løse fliser, hulrom under fliser, motfall og vannansamling på gulvet. Forholdene gir redusert funksjon og økt risiko for fuktrelaterte skader, og badets gulvkonstruksjon er derfor gitt TG 3.
