Moderne 4-roms
hjørneleilighet i populært
område

ELISABETH GRANNEMANS VEI 22

Tilstandsrapport

Befaringsdato: 25.03.2026 Rapportdato: 26.03.2026 Oppdragsnr.: 20000-1854 Eiendomsverdi ref nr: NU7363

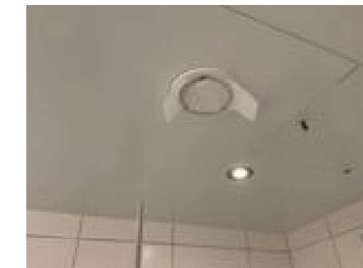
4. ETASJE > BAD/WC-VED ENTRE/GANG

- Det er påvist avvik i fallforhold til sluk i forhold til krav i forskrift på byggetidspunktet.

Det er tilfredsstillende fall til sluk i dusjsonen, men gulvet utenfor fremstår tilnærmet flatt. Selv om høydeforskjellen mellom gulv ved terskel og sluk er ca. 25 mm, er det ikke etablert fall fra hele gulvet mot sluk. Dette er ikke i samsvar med forskriftens krav om at lekkasjevann skal ledes til sluk fra ethvert sted i våtrommet.

- Til tross for avviket i fall/høydeforskjell til sluk, vil gulvet fortsatt kunne lede vann mot sluket, men med redusert effektivitet. Dette kan potensielt øke risikoen for vannansamling i enkelte områder av badet.

TO 4 Tilliggende konstruksjoner våtrom

Plastsluk med synlig filt/membran i klemring.

Ved lekkasje utenfor dusjsonen kan vann bli stående på gulvet og ikke ledes effektivt bort. Dette gir økt risiko for fuktskader over tid. Det anbefales å være oppmerksom på dette ved bruk, og vurdere tiltak for å sikre at alt vann ledes til sluk(særlig i potensiell lekkasjesituasjon).

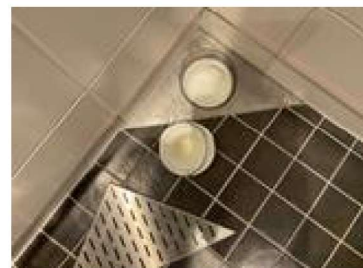
4. ETASJE > BAD/WC-MASTER

TO 1 Sanitærutstyr og innredning

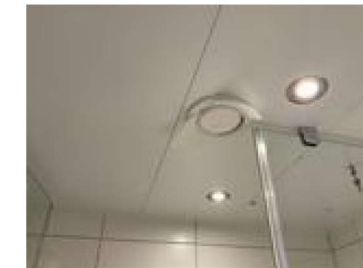
4. ETASJE > BAD/WC-MASTER

TO 2 Tilliggende konstruksjoner våtrom

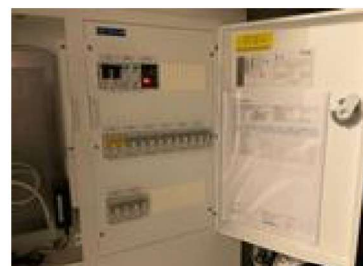
Feil på elektriske anlegg og utstyr har høy konsekvensgrad, da feil kan medføre varmgang, kortslutning eller berøringsfare. Dette kan i ytterste konsekvens føre til brann eller personskaade. Jevnlige kontroll av anlegget er derfor viktig for å ivareta sikkerhet og forebygge skade.

Eier har selv ansvar for el-anlegg og bør jevnlig sørge for el-sjekk fra godkjent kontrollinstans.
