PROAKTIV EIENDOMSMÆGLING 2023 - Gustav Byes vei 6 - HALLIDEN

Tiltalende halvpart av tomannsbolig

GUSTAV BYES VEI 6

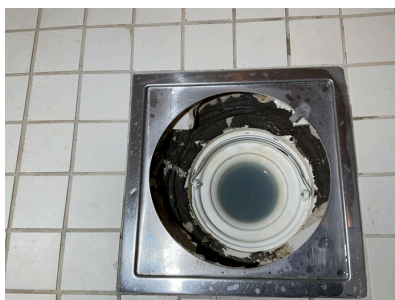
Det er kun visuelt tegn til membran i sluket i dusjsone.

Sluk i dusjsone.

Da det registreres sprekkdannelse i flisfuger og nivåforskjeller på gulvfliser ved badekaret, kan det ikke utelukkes svikt i membran tettesjikt. Ved bruk av overflatesøker registreres noe forhøyede fuktverdier på gulv lokalt rundt registrerte avvik. Forenklet inspeksjon av sluk under badekaret viser lokale sprekkdannelse i flislim rundt sluket. Ytterligere undersøkelser og tiltak anbefales. Kostnadsestimatet baseres på renovering av våtrommets tettesjikt.

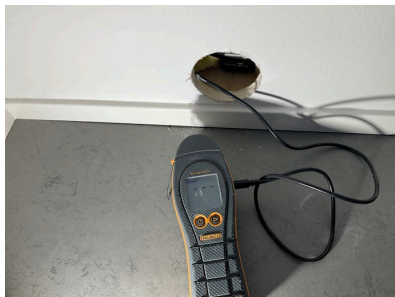
Det ble registrert symptomer på gulvet i området ved badekaret som kan indikere svikt i tettesjiktet.

Ja
