Pen og nyoppusset 3-roms leilighet i firemannsbolig

ROMERIKSGATA 54

Adresse: Romeriksgata 54, 2003
LILLESTRØM

Tilstandsrapport

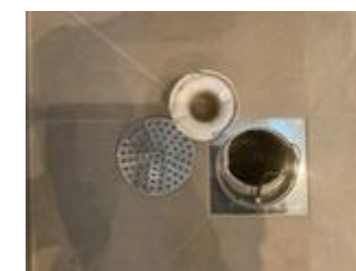
2.ETASJE > BAD/WC

TO 1 Sanitærutstyr og innredning

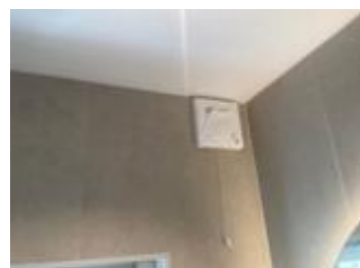
2.ETASJE > BAD/WC

TG 01 Tilliggende konstruksjoner våtrom

Badet har heller ikke vært tatt i bruk. Skjulte fuktskader oppstår som regel først etter en periode med bruk, dersom det foreligger utettheter eller feil utførelse. På befaringsstidspunktet er det derfor normalt ikke grunnlag for å avdekke slike forhold.

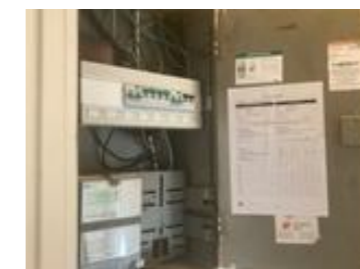
Sikringsskapet i trapperomme

Eier har selv ansvar for el-anlegg og bør jevnlig sørge for el-sjekk fra godkjent kontrollinstans.

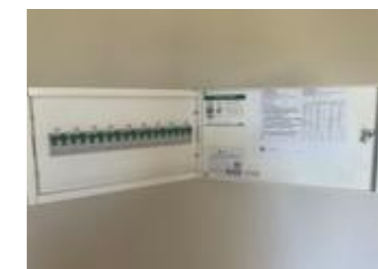
Sikringsskapet på soverommet
