## Nyere og attraktiv tomannsbolig

BRYNALII 120

EIERSKIFTERAPPORT  
Tilstandsrapport

Adresse **Brynalii 120, 5705 Voss**  
Bygningstype **Tomannsbolig**  
Kommune **4621 Voss**  
Gnr / Bnr **190 / 103**

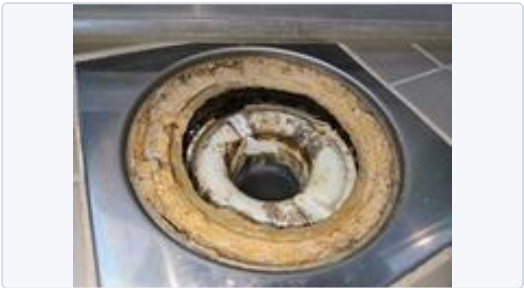
Bad 2. etasje – Vanntett sjikt og tilslutning til sluk/gjennomføringer – bilder

Avvik: Fliser på golv. Golvoverflatene framstår i hovudsak i tilfredsstillande stand. Ved kontroll av fallforhold er det registrert manglande fall på golv frå dørområde mot sluk. Dusjsone er plassert nær dør, noko som medfører at vatn i større grad kan renne eller bli ståande ved dørpartiet ved bruk av dusj. Konsekvens: Auka fuktbelastning ved dørterskel og tilstøytande bygningsdelar, med risiko for fuktskadar over tid. Anbefalt tiltak: Fallforholda bør forbe­trast slik at vatn blir leia til sluk. Alternativt bør det etablerast tiltak som avgrensar vassspreiing mot dørpartiet.

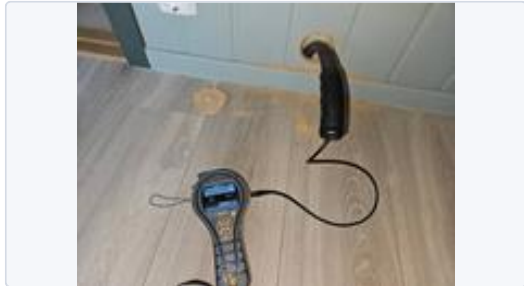
Bad 2. etasje – Kontroll i tilliggende konstruksjoner – bilder

Det er utført hullboring frå tilstøytande rom til bad. Ved fuktmåling vart det ikkje avdekkja forhøga fuktverdiar på synfaringsdagen.

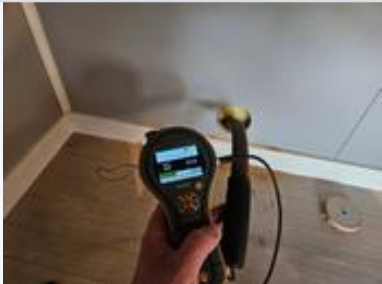
Bad 1. etasje – Kontroll i tilleggende konstruksjoner – bilder

Vaskerommet er nyrenovert og har ikkje vore i bruk etter ferdigstilling. Hulltaking i tilstøytande konstruksjonar er difor ikkje utført. Det er ikkje mogleg å påvise fuktskadar i ein konstruksjon som ikkje har vore utsett for fuktbelastning.

Vaskerommet er nyrenovert og har ikkje vore teke i bruk etter ferdigstilling. Hulltaking i tilstøytande konstruksjonar er ikkje utført då dette ikkje vil gje indikasjon på fukt når det ikkje er nytta vatn i rommet.

Risikoen vert vurdert som låg då vaskerommet er nyrenovert, ikkje teke i bruk og det ikkje vart registrert teikn til fukt eller skade ved synfaringa.
